DIAGNÓSTICO TÉCNICO - DI No. 5890
SUBDIRECCIÓN DE EMERGENCIAS
COORDINACIÓN DE ASISTENCIA TECNICA
EVENTO No. 114561

DIRECCIÓN	Calle 186 No. 7 - 20 Int.1. Calle 186 No. 7 - 52	ÁREA DIRECTA	0.02 Ha				
BARRIO	Tibabita	POBLACIÓN ATENDIDA	330				
UPZ	9 - Verbenal	FAMILIAS	0	ADULTOS	30	NIÑOS	300
LOCALIDAD	1 - Usaquén	PREDIOS EVALUADOS	2				
CHIP	AAA0177DCAF AAA0195ADJH	Oficio Remisorio	CR-13545

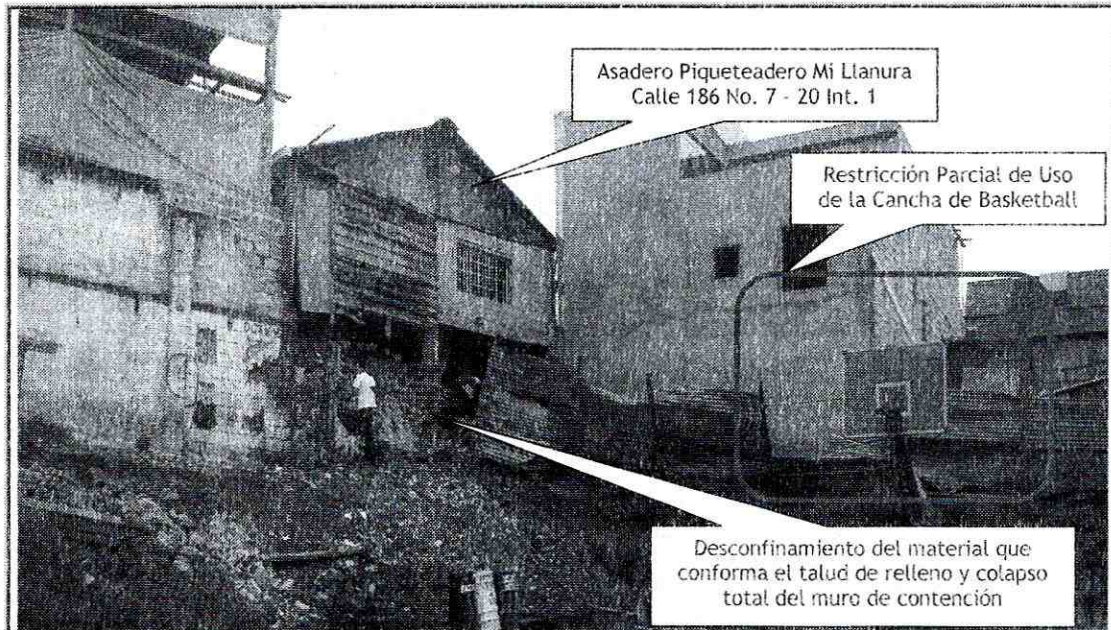
Se presentó el colapso parcial de un muro construido en piedra pegada de aproximadamente 2.80 m de altura y 3 m de longitud, con algunos elementos estructurales de confinamiento tipo vigas y columnas, y el cual carece de sistemas para el manejo del drenaje subsuperficial, implementado como medida de contención de un talud de relleno, realizado de manera antrópica y antitécnica para la nivelación y adecuación del terreno donde está cimentado el Asadero Piqueteadero Mi Llanura, referenciado con nomenclatura Calle 186 No. 7 - 20 Int. 1., del Barrio Tibabita de la Localidad de Usaquén, afectando un área aproximada a 3.50 m² e involucrando un volumen cercano a los 2.5 m³, compuesto por ladrillo, piedra y suelo residual, el cual se depositó hacia la parte baja de dicho talud en una zona verde perimetral adyacente a una cancha de Basketball del Colegio San Francisco de Asís, el cual se localiza en la Calle 186 No. 7 - 52 del Barrio Tibabita de la Localidad de Usaquén, ocasionando que la funcionalidad de la misma, se encuentre comprometida en la actualidad, razón por la cual se recomendó la restricción parcial de uso, mediante Acta No. 3549 del 30 de Mayo de 2011 (Ver Figura No. 2) (Ver Fotografía No. 1).

Foto No. 1. Vista general de sector donde se presentó el desconfinamiento del talud de relleno y el colapso del muro de contención, adicionalmente el área con restricción parcial de uso de la cancha de Basketball, del colegio San Francisco de Asís, en Atención al Evento de Emergencia 114561 del Barrio Tibabita.

- Al responsable y/o responsables del Colegio San Francisco de Asís, el cual se localiza en la Calle 186 No. 7 - 52 del Barrio Tibabita de la Localidad de Usaquén, mantener restringido el uso de la cancha de Basketball del costado oriental del predio en comento, hasta tanto se garanticen las condiciones de estabilidad y protección del talud de relleno localizado hacia el costado occidental del predio de la Calle 186 No. 7 - 20 Int. 1., del Barrio Tibabita de la Localidad de Usaquén.

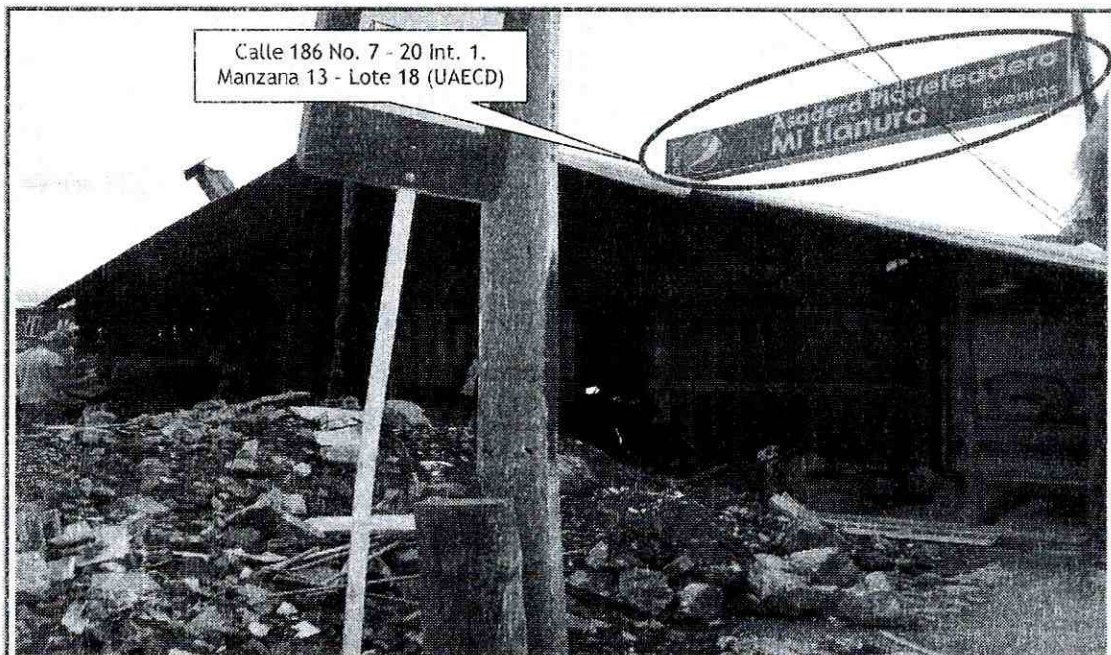
Foto No. 2. Vista general del predio evaluado en atención al Evento de Emergencia SIRE No. 114561, localizado en la Calle 186 No. 7 - 20 Int. 1., del Barrio Tibabita de la Localidad de Usaquén.

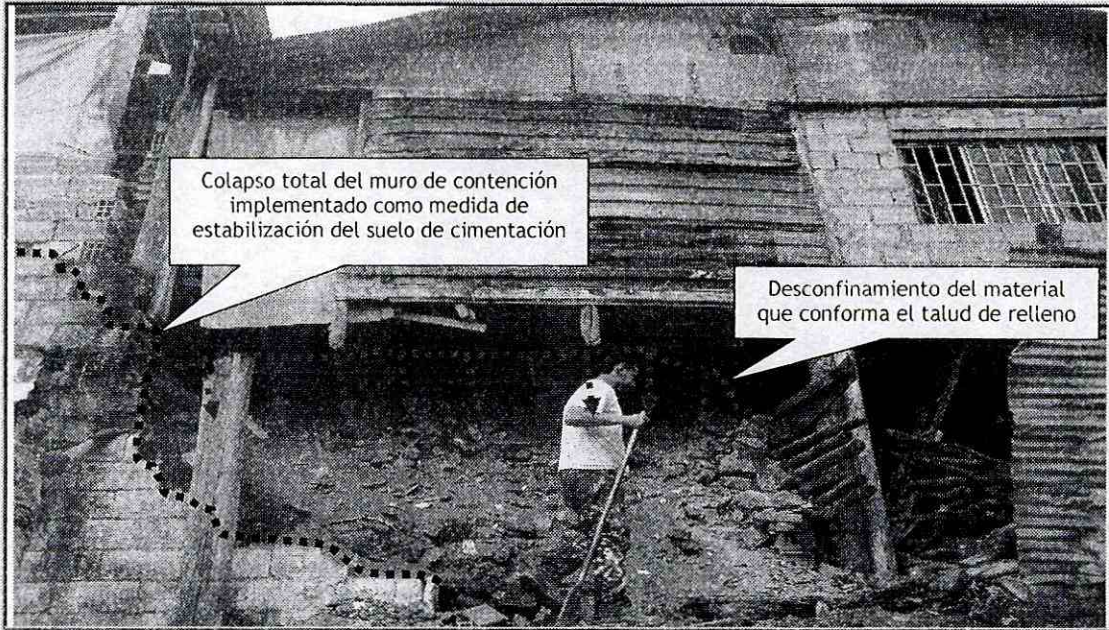
Entre las posibles causas por las cuales se presentó el colapso parcial del muro de contención realizado de manera antrópica y antitécnica para la nivelación y adecuación del terreno donde esta cimentado el Asadero Piqueteadero Mi Llanura, referenciado con nomenclatura Calle 186 No. 7 - 20 Int. 1., del Barrio Tibabita de la Localidad de Usaquén, se encuentran la carencia de adecuadas medidas de contención del talud de relleno evaluado, la intervención antrópica y antitécnica del mismo, la ausencia de sistemas de drenaje de las aguas de escorrentía subsuperficial, así como por las deficiencias constructivas que presentan las estructuras, relacionadas principalmente por la ausencia de adecuados elementos estructurales de confinamiento y amarre tipo vigas y columnas y por el tipo de materiales implementados en su construcción.

Foto No. 3. Vista del talud de relleno ubicado en la parte posterior, implementado como suelo de cimentación para el emplazamiento del Asadero, presentando desconfinamiento del material y colapso total del muro.

- En el caso de no existir restricciones y/o condicionamientos al uso del suelo para el predio de la Calle 186 No. 7 - 20 Int. 1., del Barrio Tibabita de la Localidad de Usaquén, se recomienda a los responsables del mismo implementar adecuadas medidas de estabilización y/o de contención del talud de relleno evaluado, realizado posiblemente para la nivelación y posterior emplazamiento del Asadero Piqueteadero Mi Llanura, con el apoyo de personal idóneo, garantizando que se cumplan los requerimientos establecidos en el Decreto No. 926 del 19 de marzo de 2010 y Decreto 92 del 17 de Enero de 2011, Reglamento Colombiano de Construcción Sismo Resistente NSR-10, mediante la implementación de obras de protección geotécnica, las cuales deberán contar con sistemas de drenaje para el manejo de las aguas de escorrentía subsuperficial, de acuerdo con la normatividad vigente para el sector, para lo cual se deben tramitar los permisos y licencias respectivos, con el fin de garantizar la estabilidad del mismo.

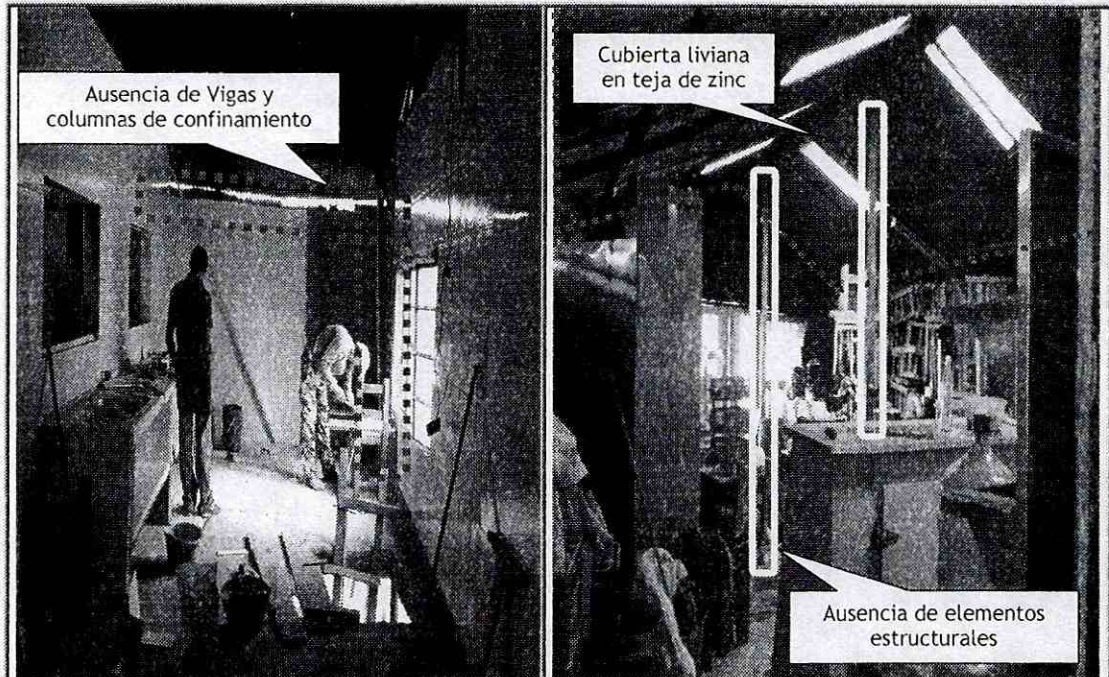
Foto No. 4. No se observan daños en muros ni en la placa de concreto, a causa del desprendimiento del material del talud de relleno ni del colapso total del muro de contención.
