**DIAGNÓSTICO TÉCNICO No. DI- 5895**  
**SUBDIRECCIÓN DE EMERGENCIAS**  
**COORDINACIÓN DE ASISTENCIA TÉCNICA**  
**EVENTO SIRE 331192**

<b>DIRECCIÓN:</b>	Calle 71 No. 18 M - 45 Sur	<b>ÁREA DIRECTA:</b>	63 m <sup>2</sup>				
<b>BARRIO:</b>	Villa Gloria	<b>POBLACIÓN ATENDIDA:</b>	11				
<b>UPZ:</b>	67 - El Lucero	<b>FAMILIAS</b>	1	<b>ADULTOS</b>	7	<b>NIÑOS</b>	4
<b>LOCALIDAD:</b>	19 - Ciudad Bolívar	<b>PREDIOS EVALUADOS</b>	1				
<b>CHIP</b>	AAA0027DEWF	<b>DOCUMENTO REMISORIO</b>	CR - 13562

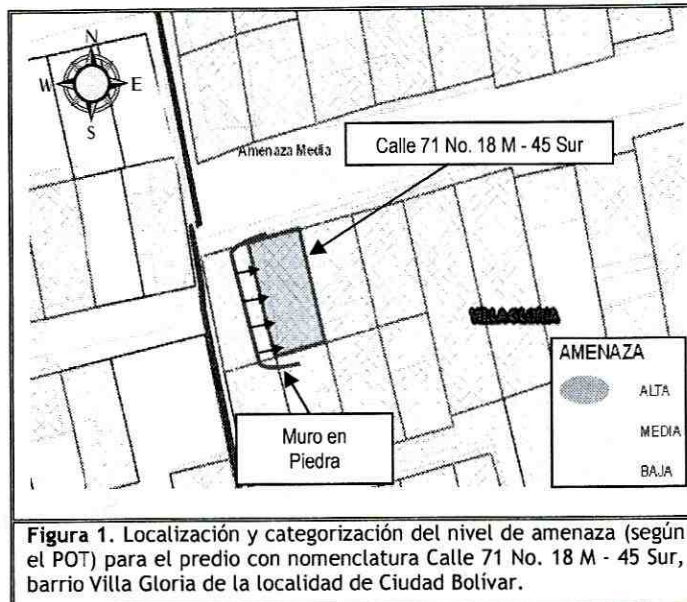
El Barrio Villa Gloria, fue legalizado mediante el Acto Administrativo No 0017 del 22 de enero de 1999 expedido por el Departamento Administrativo de Planeación Distrital - DAPD (Actual Secretaría Distrital de Planeación), para lo cual el Fondo de Prevención y Atención de Emergencias - FOPAE, emitió el Concepto Técnico No. CT-3243 del 2 de diciembre de 1998, en el cual se establece que todo el sector donde se encuentra emplazado el Barrio Villa Gloria, se encuentra en Amenaza Media y Riesgo Medio por Fenómenos de Remoción en Masa (Ver figura 1).

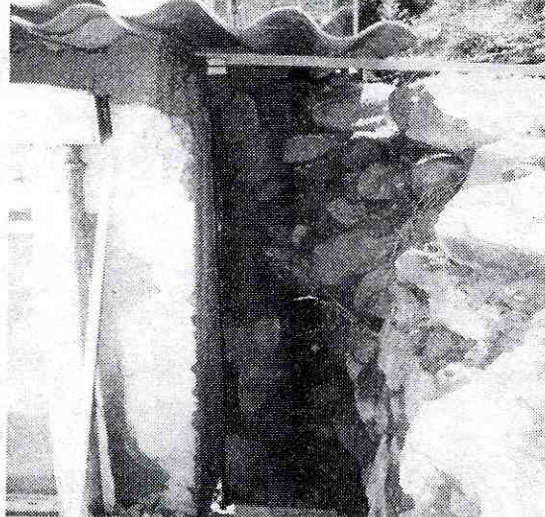
Se presentó el colapso parcial de un muro en piedra, de aproximadamente doce (12) metros de longitud y tres (3) metros de altura, ubicado al costado sur occidental de la vivienda de la Calle 71 No. 18 M - 45, la cual a su vez fue impactada por aproximadamente 3 m<sup>3</sup> de material tipo piedra de canto rodado. Dicho muro servía como medida de estabilización para un talud de corte de aproximadamente doce (12) metros de longitud y cinco (5) metros de altura, a lo largo del cual no se observaron medidas para el manejo de las aguas de escorrentía superficial y subsuperficial. Cabe resaltar que el predio se encuentra emplazado hacia la parte media de una ladera de pendiente media ( $\beta=40^\circ$ ), en un sector densamente consolidado, en el cual no se evidencia presencia de fenómenos de remoción en masa activos de carácter general ni local. **(Ver Foto 1 y 2)**

Entre las posibles causas por las cuales se presentó el colapso del muro en piedra que confina el talud de corte realizado para el emplazamiento de la vivienda evaluada, están la no competencia del muro en piedra de canto rodado, aglomerado y mortero cementante para soportar los empujes ejercidos por el terreno, la falta de medias para el manejo de las aguas de escorrentía subsuperficial que pudiesen infiltrarse al interior del talud de corte, y las deficiencias constructivas del muro de piedra principalmente relacionadas con el tipo de material empleado y la falta de elementos de confinamiento y amarre del tipo columnas y vigas.

<p><b>Fotografía 1.</b> Se observa el colapso del muro en piedra ubicado impactando a la vivienda de la Calle 71 No. 18 M - 45 al costado sur occidental del predio.</p>	<p><b>Fotografía 2.</b> Se observa el talud de corte sin medidas para la captación de aguas superficiales y subsuperficiales.</p>

- A los responsables del predio de la Calle 71 No. 18 M - 45, implementar las medidas necesarias que permitan estabilizar el talud de corte, posiblemente realizado para el emplazamiento de su vivienda, para lo cual es necesario contar con el apoyo de personal idóneo; quien deberá determinar el tipo de obra a implementar, las cuales debe contar con un sistema de drenaje para la evacuación de las aguas superficiales y subsuperficiales garantizando que se cumplan los requerimientos establecidos en el Decreto No. 926 del 19 de marzo de 2010, Reglamento Colombiano de Construcción Sismo Resistente NSR-10 de acuerdo con la normatividad vigente, para lo cual se deben tramitar los permisos y licencias respectivos.

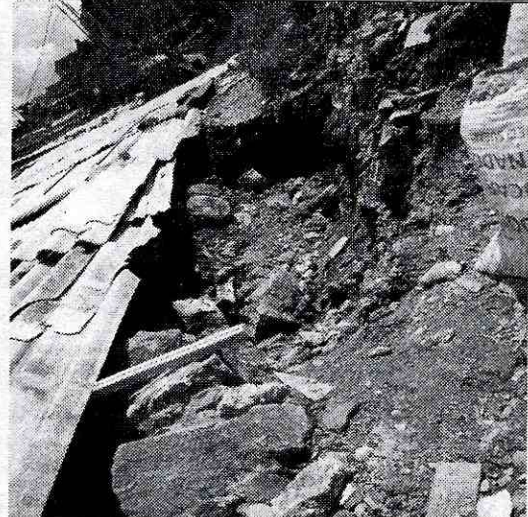
Adicionalmente se observó que en la parte alta del talud de corte evaluado se encuentra un lote vacío con cobertura vegetal el cual carece de sistemas para el manejo del drenaje superficial y sub-superficial, condición que ante la presencia de precipitaciones, favorece el incremento en la saturación de los materiales que lo conforman, generando una disminución en las propiedades geomecánicas de los mismos, lo cual no solo causa afectación en las viviendas por encharcamiento y exceso de humedad, sino que adicionalmente ocasiona infiltración inadecuada de agua hacia el talud y aumentar la probabilidad de que se presenten desprendimientos de materiales de carácter local en la corona del talud.

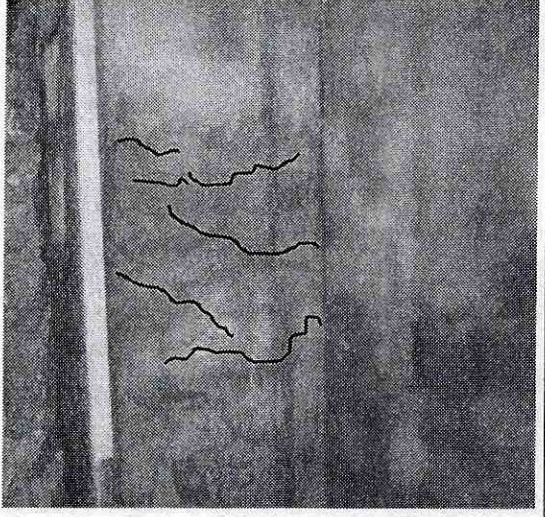
De acuerdo con la inspección visual, se observó que la vivienda de la Calle 71 No. 18 M - 45, corresponde a una construcción de un (1) nivel construida en mampostería parcialmente confinada, con placa de contrapiso en concreto y cubierta liviana en tejas de zinc, soportadas por un entramado en madera que a su vez descansa sobre los muros perimetrales de la misma; dicha vivienda evidencia algunas deficiencias constructivas relacionadas con la ausencia de adecuados elementos estructurales de confinamiento y amarre del tipo columnas y vigas. Adicionalmente se observaron grietas de abertura aproximada a los 5 mm, en algunos muros posiblemente asociadas al impacto del material movilizado por el colapso del muro en piedra ubicado hacia el costado sur occidental del predio. Dichas patologías de daño comprometen la estabilidad estructural y habitabilidad de la vivienda evaluada en la actualidad, razón por la cual se recomendó a sus habitantes y/o responsables, evacuarla de manera temporal y preventiva hasta tanto se garanticen sus condiciones de estabilidad estructural y habitabilidad. **(Ver Fotografías 3 y 4)**

<p><b>Fotografía 3.</b> Se observan grietas de abertura aprox. a los 5 mm en los muros impactados por el material del muro en piedra al costado sur occidental del predio.</p>	<p><b>Fotografía 4.</b> Se observa la fachada de la vivienda de la Calle 71 No. 18 M - 45 y del talud de corte al costado sur occidental del predio.</p>

- Incremento de los agrietamientos que puedan generar el colapso parcial o total de los muros de la vivienda emplazadas en el predio de la Calle 71 No. 18 M - 45, generando compromiso en la estabilidad estructural y habitabilidad de la vivienda evaluada.

- En el caso de no existir restricciones y/o condicionamientos al uso del suelo para el predio de la Calle 71 No. 18 M - 45, se recomienda a sus responsables implementar acciones para el mantenimiento, reforzamiento y/o mejoramiento de la calidad de la vivienda, con el apoyo de personal idóneo, garantizando que se cumplan los requerimientos establecidos en el Decreto No. 926 del 19 de marzo de 2010, Reglamento Colombiano de Construcción Sismo Resistente NSR-10 de acuerdo con la normatividad vigente, para lo cual se deben tramitar los permisos y licencias respectivos.
