**DIAGNÓSTICO TÉCNICO - DI No. 5898**  
**SUBDIRECCIÓN DE EMERGENCIAS**  
**COORDINACIÓN DE ASISTENCIA TECNICA**  
**RADICADO No. 2011ER15420**

DIRECCIÓN	Calle 6 Entre la Carrera 5B Bis Este y Carrera 6A Este.	ÁREA DIRECTA	1.000 M <sup>2</sup>				
BARRIO	LA PEÑA	POBLACIÓN ATENDIDA	115				
UPZ	96 - Lourdes	FAMILIAS	37	ADULTOS	70	NIÑOS	45
LOCALIDAD	3 - Santa Fe	PREDIOS EVALUADOS	1				
CHIP	AAA0033JJAF	Documento Remisorio	CR-13694

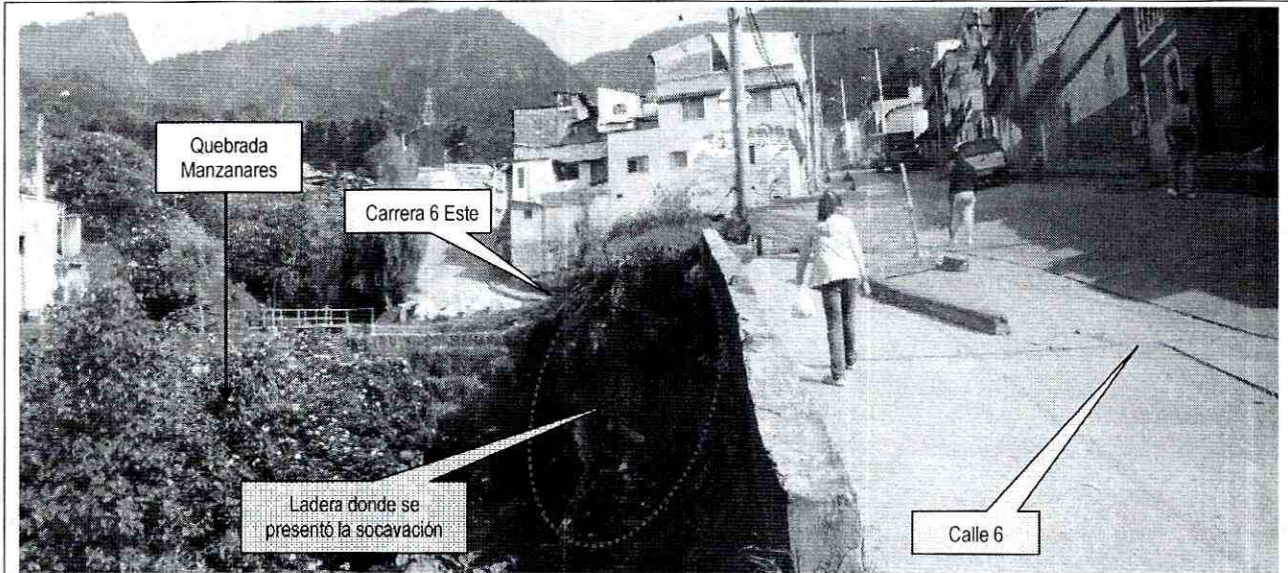
En la margen derecha de la Quebrada Manzanares, a la altura del predio con nomenclatura Calle 6 No. 5B-27 Este, del Barrio La Peña de la Localidad de Santa Fe, se presenta un proceso de remoción en masa por erosión en la estructura soporte de la vía que corresponde a la Calle 6, la cual se encuentra construida en losas de concreto con dimensiones de 3m X 3m; generando la socavación en dicha estructura de soporte en una longitud de 3m hacia el interior de la vía, un ancho aproximado de 1,5 m y una altura cercana a 2,0 m, dejando en voladizo las placas de concreto de dicha vía; expuestos los elementos mampuestos del pozo de inspección localizado en el eje de la vía y el tubo en gres con diámetro aproximado de 6" localizado a una profundidad de la rasante de la vía de 2m, que al parecer evacua las aguas del pozo de inspección hacia la Quebrada Manzanares; además de la pérdida de soporte en aproximadamente un 70% de la longitud de empotramiento de un poste al parecer de la Empresa de Teléfonos de Bogotá - ETB, sin evidenciarse pérdida de verticalidad del mismo. Por otra parte se destaca que a una distancia aproximada de 3 m de dicho poste, se localizan dos postes más, uno de ellos perteneciente a CODENSA S.A. ESP y el otro al parecer de TELECOM CAPITEL, que podrían verse expuestos ante un avance en la socavación en comento.

Entre las posibles causas por las cuales se presentó la socavación de la estructura soporte de la vía correspondiente a la Calle 6 a la altura del predio con nomenclatura Calle 6 No. 5B-27 Este en aproximadamente 0.8 m, está la presencia de flujos de escorrentía sub-superficial en el sector que según lo observado podrían provenir de fugas en las redes de alcantarillado que conduce posiblemente las aguas lluvias hacia la quebrada manzanares; adicionalmente por la ausencia de obras de contención y estructuras hidráulicas para la evacuación de las aguas del alcantarillado pluvial hacia la quebrada en mención, además por la influencia de las intensas lluvias registradas en el sector.

Foto 1. Vista panorámica del sector donde se presentó la socavación en la estructura soporte de la vía correspondiente a la Calle 6, a la altura del predio con nomenclatura Calle 6 No. 5B-27 Este, del Barrio La Peña de la Localidad de Santa Fe.

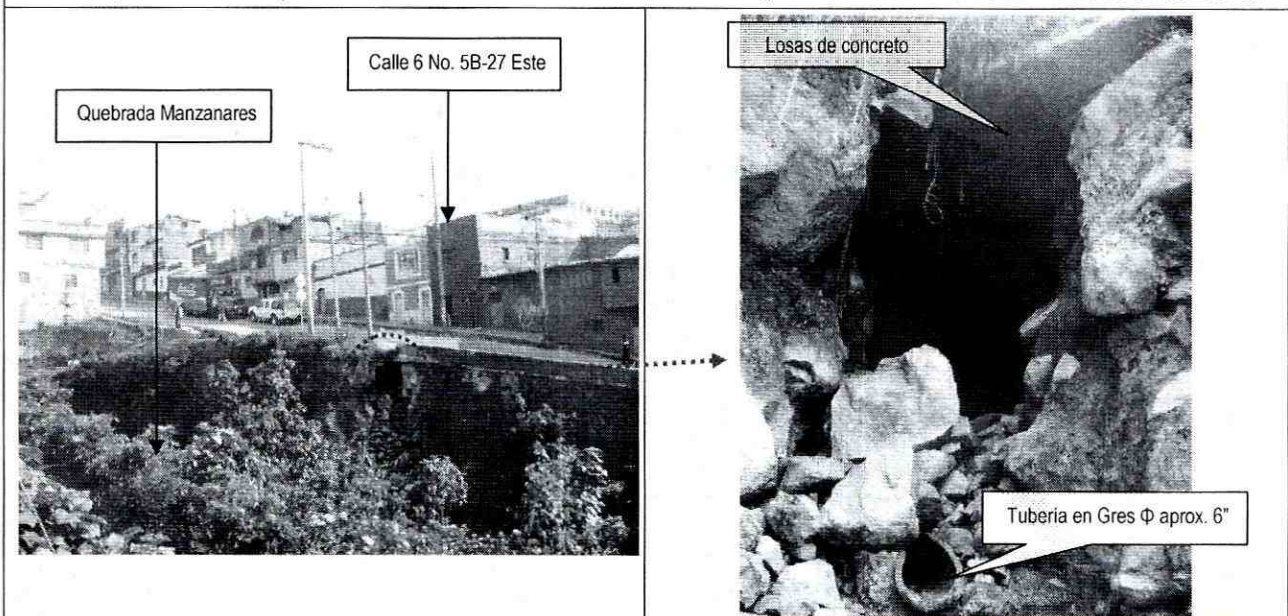
proceso erosivo identificado y descrito anteriormente; adicionalmente dicha ladera no cuenta con sistemas para drenaje de las aguas de escorrentía superficial ni sub-superficial.

Fotos 2 y 3. Vista panorámica y en detalle de la socavación presentada en la vía correspondiente a la Calle 6, a la altura del predio con nomenclatura Calle 6 No. 5B-27 Este del Barrio La Peña de la Localidad de Santa Fe, donde se puede evidenciar que las losas del pavimento en concreto de la vía en comento, se encuentran en voladizo, además de quedar expuesto y sin protección el tubo en gres de diámetro aproximado de 6" que al parecer evacua las aguas de la red de alcantarillado pluvial al cauce de la quebrada Manzanares, la cual de igual forma no presenta obras de contención ni estructuras hidráulicas para la evacuación de las aguas de la red de alcantarillado en comento.

- A la Alcaldía Local de Santa Fe y a la Empresa de Acueducto y Alcantarillado de Bogotá - EAAB, adelantar las acciones administrativas pertinentes con el fin de establecer el responsable y/o responsables de realizar los diseños y la construcción de las estructuras hidráulicas necesarias para un adecuado descargue de las aguas que al parecer hacen parte del Alcantarillado Pluvial

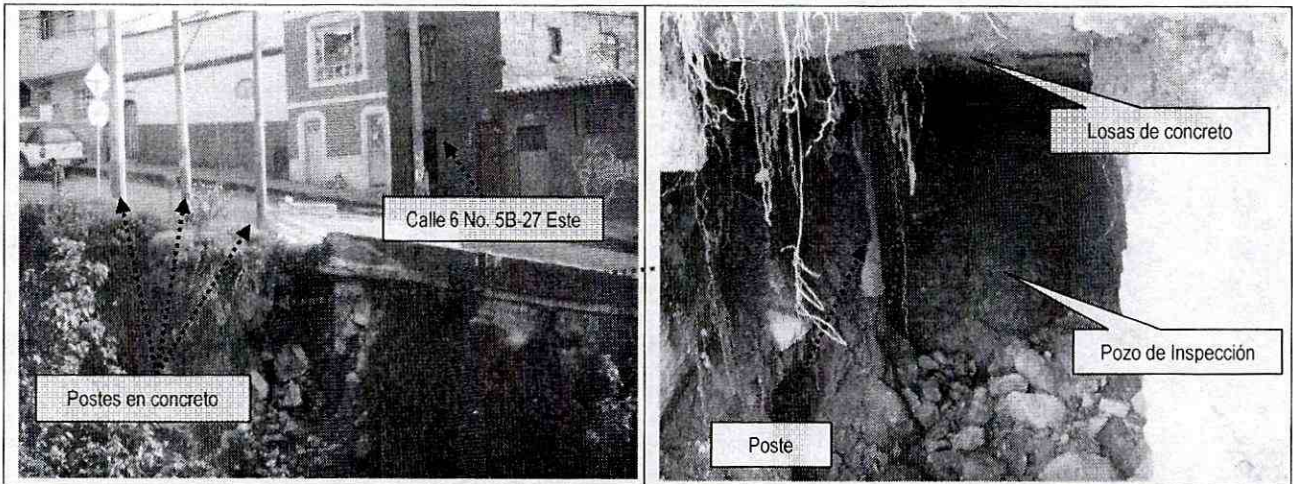
Fotos 4 y 5. Se observa que por causa de la socavación presentada en la estructura de la vía correspondiente a la Calle 6 a la altura del predio con nomenclatura Calle 6 No. 5B-27 Este, se encuentran expuestos los elementos mampuestos del pozo de inspección al parecer del alcantarillado pluvial, además de la pérdida de soporte de un poste al parecer de la Empresa de Teléfonos de Bogotá - ETB, sin presentar pérdida de verticalidad. Adicionalmente, se encuentran expuestos dos postes adicionales, uno de ellos perteneciente a CODENSA S.A. ESP y el otro al parecer de TELECOM CAPITEL, ante un avance en la socavación.

- A la Empresa de Teléfonos de Bogotá - ETB, desde su competencia adelantar la verificación y/o mantenimiento de las redes de cableado en el sector y la revisión del poste localizado a la altura del predio con nomenclatura Calle 6 No. 5B-27 Este del Barrio La Peña de la Localidad de Santa Fe, el cual presentó pérdida del material de soporte en aproximadamente un 70% de la longitud de empotramiento, a causa del proceso erosivo que generó la socavación en la estructura de soporte de la vía.

- A CODENSA S.A. ESP y a TELECOM CAPITEL, desde su competencia adelantar la verificación y/o mantenimiento de las redes de energía y cableado en el sector y la revisión de los postes que se encuentran expuestos ante un avance en el proceso erosivo que genero la socavación de la estructura soporte del pavimento a la altura del predio con nomenclatura Calle 6 No. 5B-27 Este del Barrio La Peña de la Localidad de Santa Fe.

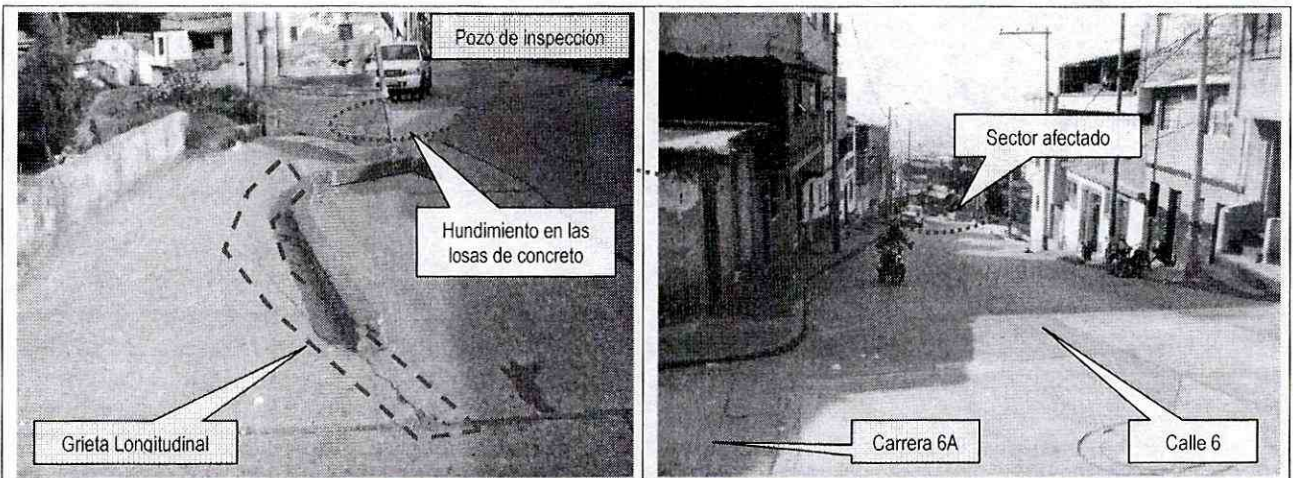
Una vez realizada la inspección visual sobre el pavimento, se evidenció que a la altura del predio con nomenclatura Calle 6 No. 5B-27 Este, algunas losas del costado Norte presentan un hundimiento leve y grietas longitudinales con aberturas cercanas a 5 mm y de longitudes variables. Dichas patologías posiblemente pueden estar asociadas a la aplicación de cargas excesivas para las que fue diseñado el pavimento (fatiga), la falta de soporte lateral de la estructura del pavimento hacia el costado Norte adyacente al margen izquierdo de la Quebrada Manzanares y la pérdida del material del material granular y de relleno que conforma el suelo soporte de las placas de concreto por causa de la socavación evidenciada y descrita anteriormente.

Fotos 6 y 7. Vista del segmento vial correspondiente a la Calle 6 entre la Carrera 5B Bis Este y la Carrera 6A Este, del Barrio La Peña de la Localidad de Santa Fe, donde se observa que a la altura del predio con nomenclatura Calle 6 No. 5B-27 Este, dicha vía presenta una grieta longitudinal y hundimiento, posiblemente debido a la pérdida de soporte de la estructura del pavimento a causa de la socavación presentada en la misma.

- A la Empresa de Acueducto y Alcantarillado de Bogotá - EAAB, desde su competencia, adelantar y/o tramitar el mantenimiento y revisión de las redes de acueducto y alcantarillado en el sector ubicado en la Calle 6 a la altura del predio con nomenclatura Calle 6 No. 5B-27 Este en el Barrio La Peña de la Localidad de Santa Fe, con el fin de garantizar el adecuado funcionamiento de las mismas y descartar y/o evitar la posible presencia de fugas en dichas redes producto del desempate y/o rupturas de las mismas, que posiblemente pueden estar generando la erosión de la estructura soporte de la vía a la altura del predio en comento, ocasionando la socavación identificada en dicha estructura, la grieta longitudinal y el hundimiento de las losas de concreto en dicho sector.
