**DIAGNÓSTICO TÉCNICO No. DI- 5899**  
**SUBDIRECCIÓN DE EMERGENCIAS**  
**COORDINACIÓN DE ASISTENCIA TÉCNICA**  
**EVENTO SIRE 338905**

| <b>DIRECCIÓN:</b> | Calle 74 No. 21 A - 15 Sur | <b>ÁREA DIRECTA:</b> | 65 m <sup>2</sup> | | | | |

REMOCIÓN EN MASA

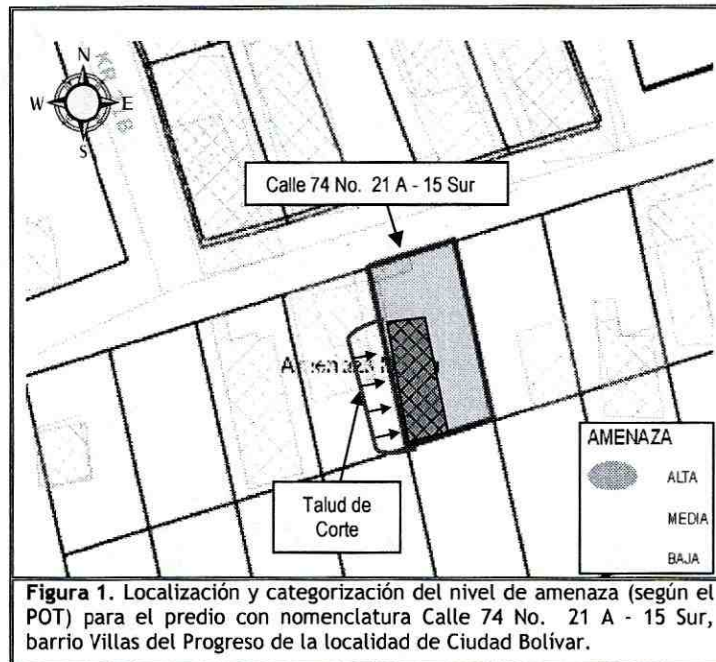
De acuerdo con los Planos Normativos de Amenaza por Remoción en Masa y Amenaza por Inundación del Plan de Ordenamiento Territorial de Bogotá, POT (Decreto 190 de 2004, por el cual se compilan los decretos 619 de 2000 y 469 de 2003), el sector donde se localiza el predio de la referencia, se encuentra catalogado en Amenaza Media por Procesos de Remoción en Masa y no presenta amenaza por inundación. (Ver Figura 1)

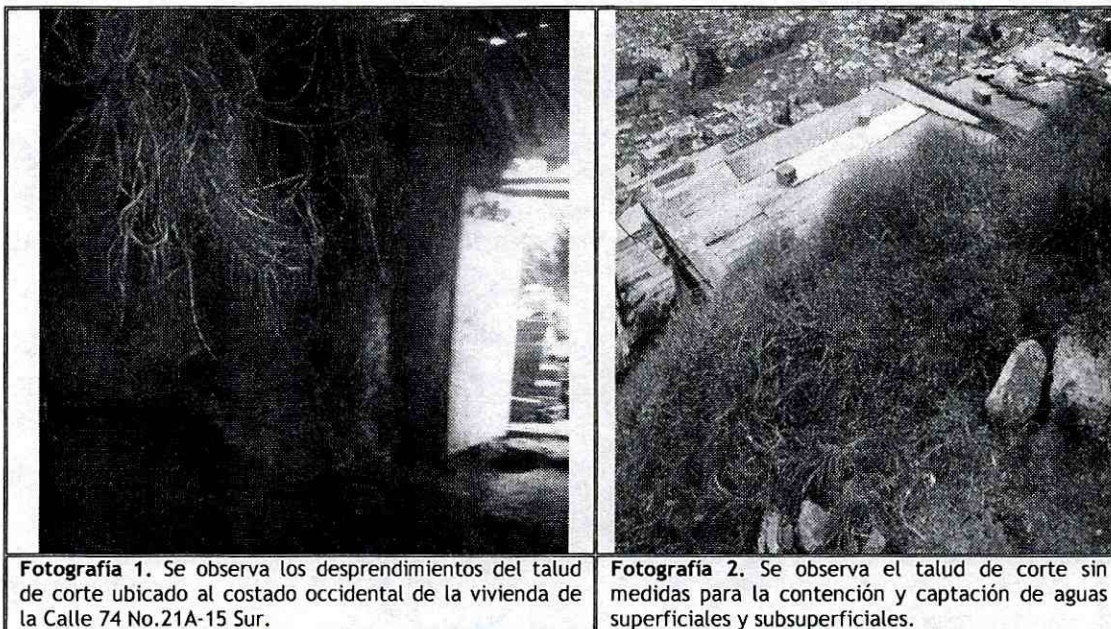
Con base en la inspección visual se observó que el talud de corte entre predios privados, fue realizado posiblemente con el objeto de adecuar el predio de la Calle 74 No. 21 A - 15 Sur y posteriormente emplazar la vivienda ubicada en el mismo, la longitud del talud es de aproximadamente doce (12) metros de longitud y cuatro (4) metros de altura, a lo largo del cual no se observaron medidas para el manejo de las aguas de escorrentía superficial y subsuperficial, así como adecuadas medidas para su protección y/o contención. (Ver Fotografías 1 y 2)

Entre las posibles causas por las cuales se presentó el fenómeno de remoción en masa en el talud de corte entre predios privados ubicado al costado occidental del predio de la Calle 74 No. 21 A - 15 Sur, se encuentran la intervención antrópica antitécnica en la ladera para la consecución de cortes y rellenos, la falta de medidas de estabilización y/o contención de dichos taludes de corte, la carencia de sistemas para el manejo del drenaje superficial y sub-superficial en el talud de corte evaluado, situaciones que pueden haber sido potencializadas por la presencia de fuertes precipitaciones registradas en el sector.

- A los responsables del predio de la 74 No. 21 A - 15 Sur en el Barrio Villas del Progreso de la Localidad de Ciudad Bolívar, implementar las medidas necesarias que permitan estabilizar el talud de corte, posiblemente realizado para el emplazamiento de su vivienda, para lo cual es necesario contar con el apoyo de personal idóneo; quien deberá determinar el tipo de obra a implementar, las cuales debe contar con un sistema de drenaje para la evacuación de las aguas superficiales y subsuperficiales garantizando que se cumplan los requerimientos establecidos en el Decreto No. 926 del 19 de marzo de 2010, Reglamento Colombiano de Construcción Sismo Resistente NSR-10 de acuerdo con la normatividad vigente para el barrio, para lo cual se deben tramitar los permisos y licencias respectivos.

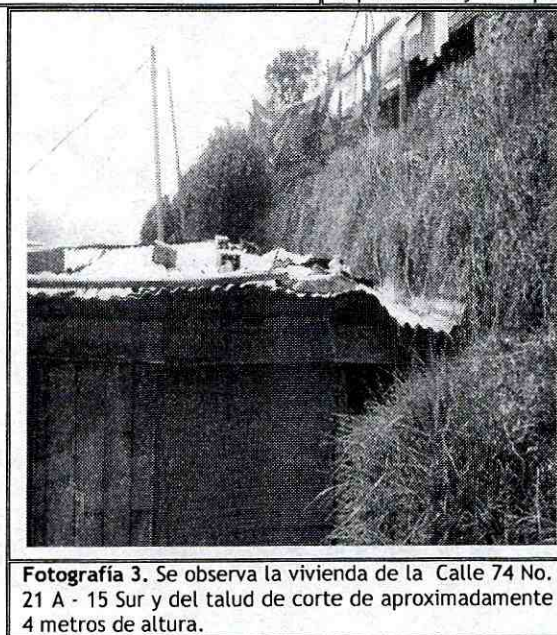
La vivienda evaluada en el predio de la Calle 74 No. 21 A - 15 Sur se encuentra hacia la parte alta de una ladera de pendiente alta ( $\beta=40^\circ$ ), la cual exhibe una fuerte intervención antrópica antitécnica, evidenciada por la existencia de cortes y rellenos, adelantada posiblemente con el objeto de adecuar el sector de manera escalonada (terraceo) para la adecuación de terrenos y posterior emplazamiento de viviendas en los mismos. De igual manera, con base en la inspección visual realizada a la vivienda emplazada en la Calle 74 No. 21 A - 15 Sur, se observó que corresponde a una estructura de un (1) nivel, construida en mampostería simple, láminas metálicas, madera y material de recuperación, con piso en mortero sobre suelo afirmado y cubierta en tejas de zinc soportadas por una estructura tipo entramado en madera, características que evidencian las deficiencias constructivas presentes en la misma y relacionadas con la falta de elementos estructurales de confinamiento y amarre como vigas y columnas, así como también la falta de mantenimiento y el inadecuado sistema de unión en los elementos estructurales de madera presentes en la estructura. (Ver Fotografía 3)

- En el caso de no existir restricciones y/o condicionamientos al uso del suelo para el predio de la 74 No. 21 A - 15 Sur en el Barrio Villas del Progreso de la Localidad de Ciudad Bolívar, se recomienda a sus responsables implementar acciones para el mantenimiento, reforzamiento y/o mejoramiento de la calidad de la vivienda, con el apoyo de personal idóneo, garantizando que se cumplan los requerimientos establecidos en el Decreto No. 926 del 19 de marzo de 2010, Reglamento Colombiano de Construcción Sismo Resistente NSR-10, de acuerdo con la normatividad vigente para el barrio, para lo cual se deben tramitar los permisos y licencias respectivos.
