DIAGNÓSTICO TÉCNICO No. DI-5902
SUBDIRECCIÓN DE EMERGENCIAS
COORDINACIÓN DE ASISTENCIA TÉCNICA
EVENTO SIRE No. 331771

ATENDIÓ: JONATHAN MAURICIO LOSADA				SOLICITANTE	
COE:	41	MOVIL:	4	Comunidad	
FECHA:	24 de Octubre de 2011	HORA:	5:30 p.m	VIGENCIA: Temporal mientras no se modifique significativamente las condiciones físicas del sector

DIRECCIÓN:	Calle 30 No. 5 -29 Calle 30 No. 5 -37 Calle 29Bis No. 5 -34	ÁREA DIRECTA:	500 m ²		
BARRIO:	San Martin	POBLACIÓN ATENDIDA:	10		
UPZ:	91 Sagrado Corazón	FAMILIAS	4	ADULTOS	8
LOCALIDAD:	3 Santa Fe	PREDIOS EVALUADOS	3	NIÑOS	2
CHIP:	AAA0088BYAW- AAA0088BYNX- AAA0088BUDM	DOCUMENTO REMISORIO	CR-13599

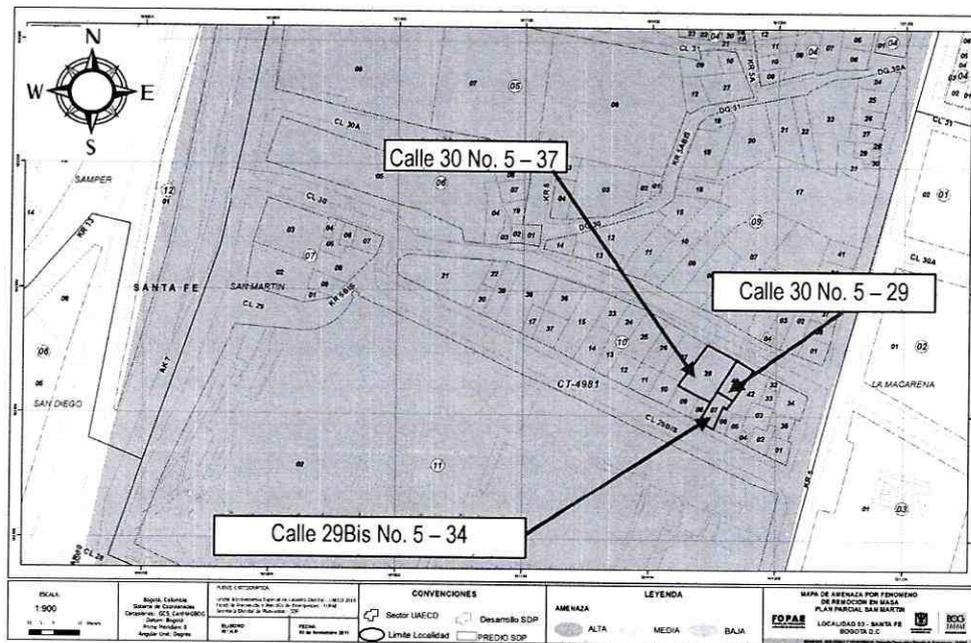
Figura 1. Ubicación y Categoría de riesgo según el Concepto Técnico CT-4981 para los predios emplazados la Calle 30 No. 5 - 37, Calle 30 No. 5 - 29 y Calle 29Bis No. 5 - 34, en el Barrio San Martín de la Localidad de Santa Fe.

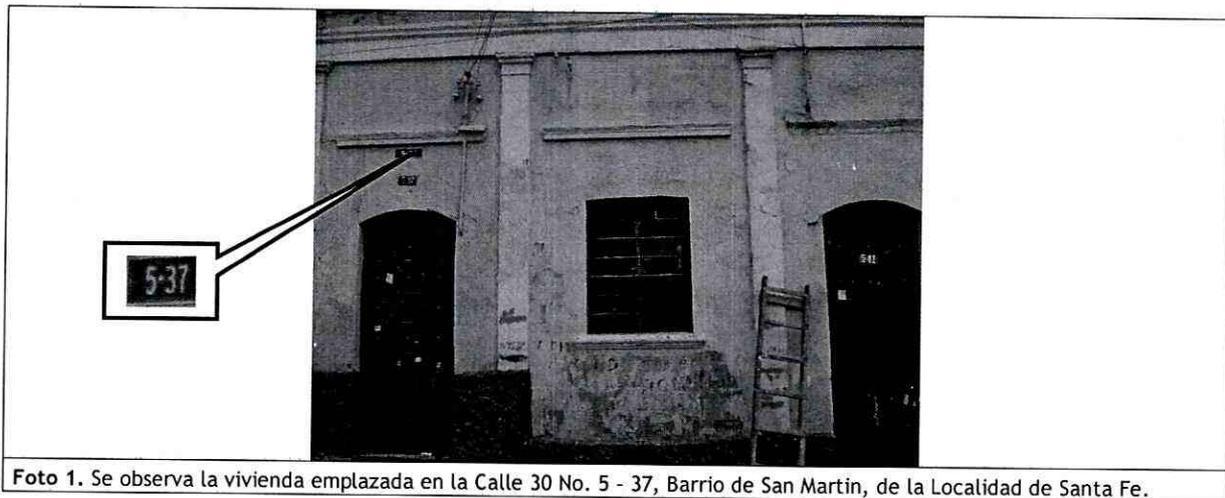
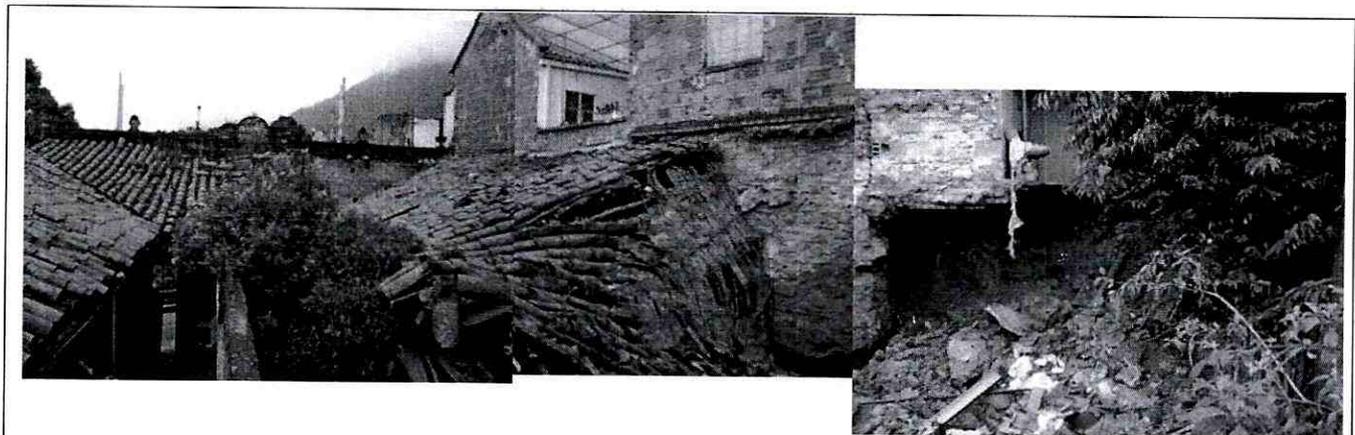
Se presentó el colapso total del muro de cerramiento del costado oriental de la vivienda emplazada en la Calle 30 No. 5 - 37, que adicionalmente era utilizado como muro de contención del material de relleno del suelo de cimentación de las viviendas emplazadas en la parte superior, el muro está construido en tierra pisada de aproximadamente 3.5 m de altura y 20 de longitud. El colapso de este muro produjo el desconfinamiento del suelo de cimentación de las viviendas emplazadas en la parte alta del muro, correspondiente al cuarto del costado sur-occidental del predio de la Calle 30 No.5-29 y la cocina de la vivienda de la Calle 29Bis No.5-36; e involucrando un volumen cercano a los 3m³ y depositándose sobre todo el costado oriental de la vivienda.

Es posible que el colapsó del muro se deba a que este no es una medida adecuada para soportar los empujes del terreno, adicionalmente, es probable que debido a las fuertes lluvias que se han presentando y posiblemente por filtraciones de agua provenientes del sistema de aguas servidas el suelo de cimentación se saturó ejerciendo empujes hidrostáticos adicionales, y teniendo en cuenta que el muro no cuenta con una medida para evacuar aguas subsuperficiales, el mismo fallara.

Foto 2. Se observa como colpasó el muro de cerramiento de la vivienda de la Calle 30 No. 5-37, haciendo que se perdiera el material de cimentación de las viviendas emplazadas en la Calle 30 No. 5-29 y la Calle 29 Bis No. 5-34, Barrio de San Martin, de la Localidad de Santa Fe.

- Se recomienda mantener Evacuación temporal y preventiva de la vivienda emplazada en la Calle 30 No. 5-37, hasta no se tanto se realice el retiro controlado del material colapsado, no se establezca el suelo de cimentación de la viviendas ubicadas en la Calle 30 No. 5-29 y Calle 29Bis No. 5-34 y se haga un reforzamiento estructural de la vivienda, garantizando así la habitabilidad y la seguridad de las personas que puedan permanecer en estas zonas.

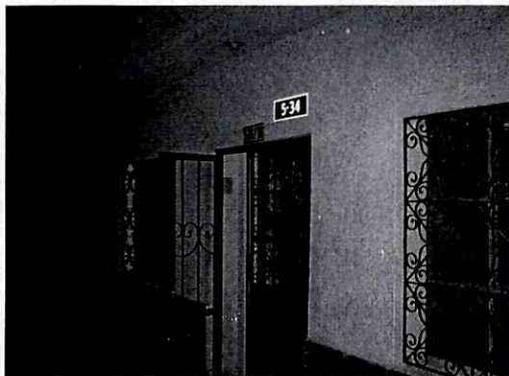
Por último la vivienda emplazada en la Calle 29Bis No.5-34, es de dos (2) niveles, construida en mampostería simple, placa de contrapiso y de entepiso en concreto, y cubierta liviana en el tercer nivel con tejas cocidas tipo espala soportadas por entramado de madera que reposa sobre los muros de cerramiento. De acuerdo con la inspección visual al interior del predio se observó que la vivienda presenta deficiencias constructivas relacionadas con la falta de elementos estructurales como vigas y columnas que ayuden al confinamiento y a la estabilidad, adicionalmente en el costado nort-occidental de la misma, donde se ubica la cocina, se presenta la pérdida de suelo de cimentación generando fisuras y grietas en los muros comprometiendo la habitabilidad, estabilidad y funcionalidad de la misma.

Foto 3. Se la fachada de la vivienda emplazada en la Calle 29 Bis No. 5-34.

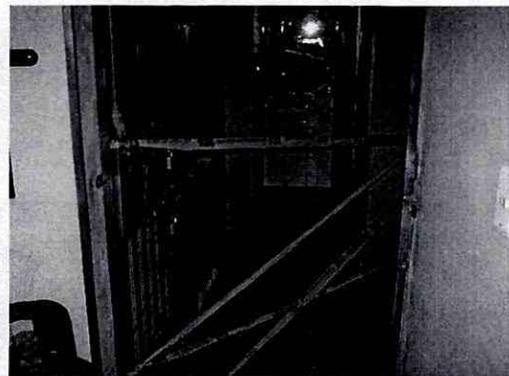
Foto 4. Se observa la zona de la vivienda de la Calle 29 Bis No. 5-34, que se quedo sin suelo de cimentación, zona que corresponde a un baño y a la cocina de la vivienda.

- La estabilidad funcionalidad y habitabilidad vivienda de la Calle 29Bis No. 5-34, en el barrio San Martín de la Localidad de Santa Fe, donde habita la señora María Soledad Garzón, se encuentran comprometidas en la actualidad, ante cargas normales de servicio y ante la ocurrencia de cargas dinámicas (sismos), por las afectaciones anteriormente descritas.

- Se recomienda mantener Evacuación temporal y preventiva de la vivienda emplazada en la Calle 29Bis No. 5-34, hasta tanto no se establezca y reconforme el suelo de cimentación de este costado de la vivienda, garantizando así la seguridad de las personas que puedan permanecer en estas zonas.

- A los responsables de las viviendas emplazadas en la Calle 29Bis No. 5-34 y Calle 30 No. 5-29, realizar de manera inmediata un estudio geotécnico y estructural en el que se contemplen las obras de emergencia que garanticen la estabilidad del suelo de cimentación de la viviendas. Dicho estudio deberá estar soportado técnicamente por un profesional idóneo mediante los estudios y análisis que considere apropiados, que demuestren suficientemente que las obras propuestas garantizan un factor de seguridad apto para la estabilidad de las construcciones aledañas.
