DIAGNÓSTICO TÉCNICO No. DI-5910
SUBDIRECCIÓN DE EMERGENCIAS
COORDINACIÓN DE ASISTENCIA TÉCNICA
EVENTO SIRE No. 367517

DIRECCIÓN:	Carrera 2 A No. 188 A - 61	ÁREA DIRECTA:	100 m2		
BARRIO:	Buena Vista II La Estrellita	POBLACIÓN ATENDIDA:	4		
UPZ:	9 - Verbenal	FAMILIAS	1	ADULTOS	2
LOCALIDAD:	1 - Usaquén	PREDIOS EVALUADOS	1		
COORDENADAS:	Este: 106021.3731 Norte: 118731.3328	DOCUMENTO REMISORIO	CR-13645

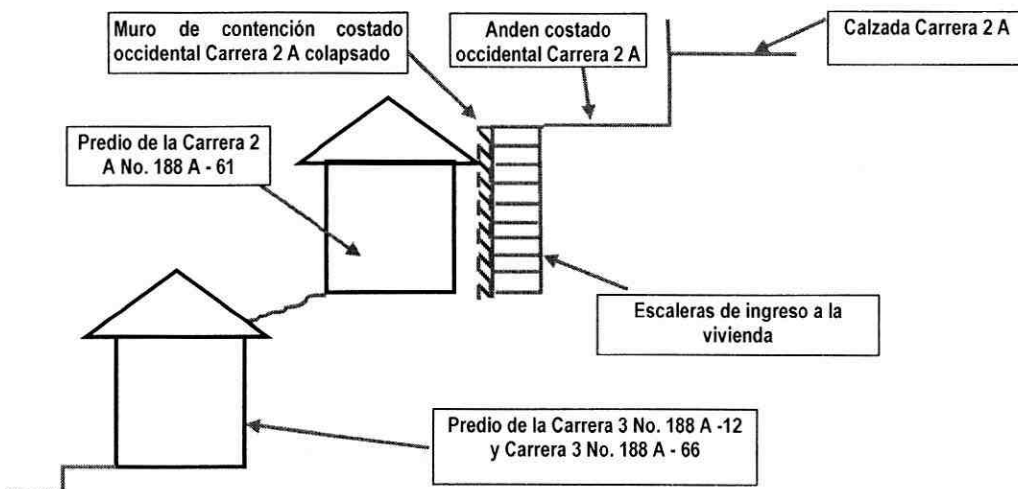
El día 6 de noviembre de 2011, se realizó inspección visual y evaluación cualitativa al predio de la Carrera 2 A No. 188 A - 61, en el Barrio Buena Vista II La Estrellita de la Localidad de Usaquén, encontrando que en este se emplaza una vivienda de un nivel, la cual se encuentra a 2,5 m aproximadamente bajo el nivel del andén occidental de la Carrera 2 A; vivienda que según lo observado está construida en mampostería de bloque de arcilla sin confinar, cubierta liviana en teja de zinc y asbesto cemento apoyada sobre entramado en madera y pisos en concreto simple, la cual presenta deficiencias constructivas relacionadas con la carencia de elementos que generen confinamiento y amarre estructural; por otra parte se observó que hacia el costado oriental de la vivienda se encontraba construido un muro de contención en ladrillo prensado, posiblemente realizado para la adecuación del predio, el cual a su vez se utilizaba como soporte para las escaleras de ingreso a la vivienda, dicho muro presentó colapso total hacia el costado occidental, donde se ubicaban dos alcobas y un baño, causando el colapso de cubierta, muros y demás estructuras e instalaciones de la vivienda en un 50%, comprometiendo la estabilidad y habitabilidad de la misma. De acuerdo a lo observado, el talud de corte del costado oriental del predio carece de medidas de estabilización y manejo adecuado de escorrentía superficial y subsuperficial. El andén occidental de la Carrera 2 A frente al predio evaluado presenta un desnivel con relación a la vía de 1.5 m aproximadamente, para lo cual se encuentra construido un muro de contención de concreto reforzado y provisto de una baranda metálica. Adicionalmente, se realizó la inspección visual a las viviendas aledañas al predio en el costado occidental correspondientes a las direcciones Carrera 3 No. 188 A - 12 y Carrera 3 No. 188 A - 66, edificaciones de 2 y 3 niveles, en las cuales se observó que hubo ingreso de aguas lluvias provenientes del predio de la Carrera 2 A No. 188 A - 61, el cual se encuentra más alto en aproximadamente 5 m, sin comprometer en el mediano plazo su estabilidad y habitabilidad, ante cargas normales de servicio. El colapso del muro de contención produjo además el desconfinamiento del andén del costado occidental de la Carrera 2 A lo cual no compromete en el corto plazo su estabilidad y funcionalidad; sin embargo se resalta que de no tomarse las medidas correctivas por parte del responsable y/o responsables del predio, es posible que se presente socavación del material de relleno y comprometer la estabilidad y funcionalidad del mencionado andén (Ver fotos 1 y 2).

El muro de contención colapsado, al no ser una estructura monolítica, pudiera no ser una medida adecuada para soportar los empujes ejercidos por el terreno, donde adicionalmente no cuenta con sistemas para el manejo de las aguas de escorrentía subsuperficial, razón por la cual, favorece los procesos de filtración de agua al interior de la vivienda emplazada en el predio de la referencia, principalmente en los muros adyacentes al talud de corte del costado oriental de la vivienda de la Carrera 2 A No. 188 A - 61 provenientes de las fuertes lluvias que se presentaron el día del evento.

- La habitabilidad y estabilidad de la vivienda ubicada en la Carrera 2 A No. 188 A - 61, en el Barrio Buena Vista II La Estrellita de la Localidad de Usaquén, se encuentran comprometidas en la actualidad, por el colapso del muro de contención del costado oriental y del 50% de la vivienda, por las deficiencias constructivas relacionadas con la carencia de elementos que generen confinamiento y amarre estructural y por la falta de medidas de estabilización y manejo adecuado de escorrentía superficial y subsuperficial del talud de corte ubicado en el costado oriental de la vivienda evaluada.
- La habitabilidad y estabilidad de las dos viviendas ubicadas en la Carrera 3 No. 188 A - 12 y Carrera 3 No. 188 A - 66, en el Barrio Buena Vista II La Estrellita de la Localidad de Usaquén, no se encuentran

- A la Alcaldía Local de Usaquén, adelantar de manera inmediata, las acciones necesarias dentro de su competencia, para establecer el responsable y/o responsables que deben llevar a cabo el mantenimiento y reforzamiento de la vivienda ubicada en la Carrera 2 A No. 188 A - 61 en el menor tiempo posible, de tal manera que se garantice su estabilidad y habitabilidad y su vez se garantice la estabilidad y funcionalidad del andén occidental de la Carrera 2 A.

- Al responsable y/o responsables del predio ubicado del predio de la Carrera 2 A No. 188 A - 61, en el Barrio Buena Vista II La Estrellita de la Localidad de Usaquén, se le(s) recomienda en el caso de no existir restricciones y/o condicionamientos al uso del suelo para el predio de la referencia, realizar las acciones necesarias, con el apoyo de personal idóneo, para el mantenimiento y reforzamiento de la vivienda en general, con el fin de garantizar la estabilidad y habitabilidad de la vivienda evaluada, así como la estabilidad y funcionalidad del andén occidental de la Carrera 2 A, garantizando además que se cumplan los requerimientos establecidos en el Decreto No. 926 del 19 de marzo de 2010, Reglamento Colombiano de Construcción Sismo Resistente NSR-10 de acuerdo con la normatividad vigente para el barrio, para lo cual se deben tramitar los permisos y licencias respectivos.
