DIAGNÓSTICO TÉCNICO DI-5810
SUBDIRECCIÓN DE EMERGENCIAS
COORDINACIÓN DE ASISTENCIA TECNICA
RADICADO No. 2011ER13055
EVENTO 499770

ATENDIÓ: OSCAR EMILIO HERNANDEZ CORDOBA				SOLICITANTE	
COE	34	MOVIL	20	Comunidad	
FECHA	13 de Octubre de 2011	HORA	3:00 p.m	VIGENCIA: Temporal mientras no se modifique significativamente las condiciones físicas del sector

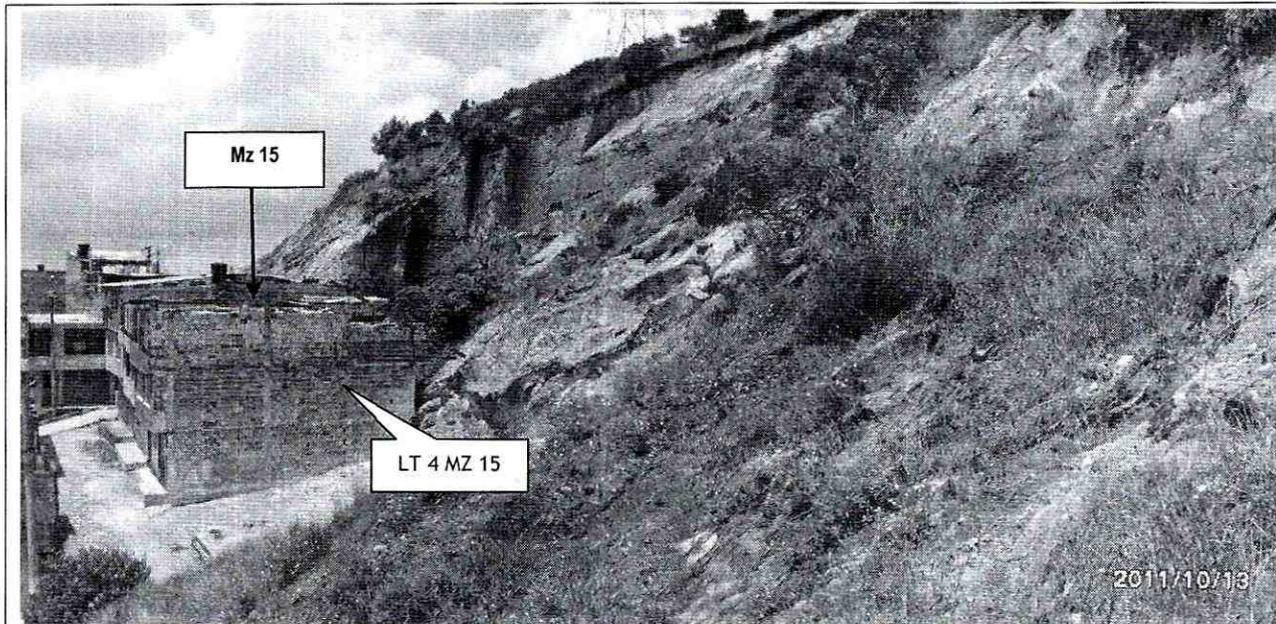
En el Sector 1, se presentan múltiples procesos de remoción en masa del tipo caída de cuñas de roca, las cuales corresponden a areniscas de grano medio, altamente meteorizadas y friables que se movilizan sobre los planos de estratificación que buzcan en el sentido de la pendiente con un ángulo de inclinación de aproximadamente 30°. Este proceso da lugar a la formación de bloques rocosos de tamaño variable entre 0,2 y 0,8 metros de arista aproximadamente, los cuales hacen parte de una gruesa secuencia de areniscas con delgadas intercalaciones arcillosas. Debido a los procesos de erosión diferencial incipiente, meteorización y diaclasamiento vertical, que surge a partir del ablandamiento y pérdida de los niveles arcillosos, se generan cuñas de roca que son desprendidas desde los antiguos frentes de los bancos de explotación minera de tendencia vertical con altura que oscilan entre 3 y 8 m y que a su vez deslizan sobre el plano de estratificación. Este proceso provoca la pérdida de soporte del macizo rocoso, permitiendo que el proceso avance retrogresivamente y generando potenciales volúmenes mayores que puedan moverse. Adicionalmente, se destaca que el macizo rocoso no presenta cobertura vegetal, ni medidas de estabilización, ni sistemas para el manejo de las aguas de escorrentía superficial, ni sub-superficial, lo cual dadas las características de alta permeabilidad de los materiales favorece procesos erosivos y la infiltración de las aguas, lo cual contribuye a la inestabilidad del antiguo frente de explotación minera.

Foto 1. Vista panorámica costado Norte del Sector 1 del talud de corte de un antiguo frente de explotación minera del Sector Catastral Cerros de Oriente de la Localidad de Rafael Uribe Uribe, en donde se presenta un proceso de remoción en masa de carácter general del tipo caída de cuñas de roca.

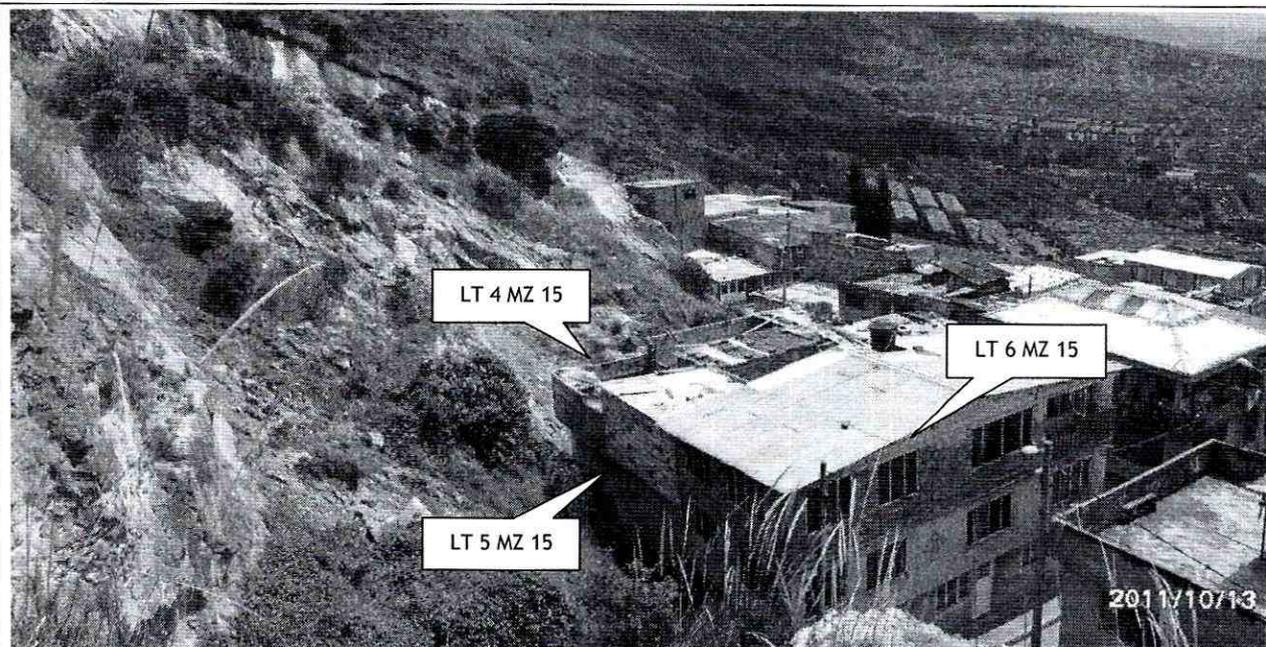
Foto 2. Costado Sur del Sector 1 del antiguo frente de explotación minera evaluado del Sector Catastral Cerros de Oriente de la Localidad de Rafael Uribe Uribe. Se presentan procesos de remoción en masa del tipo caída de cuñas de roca.

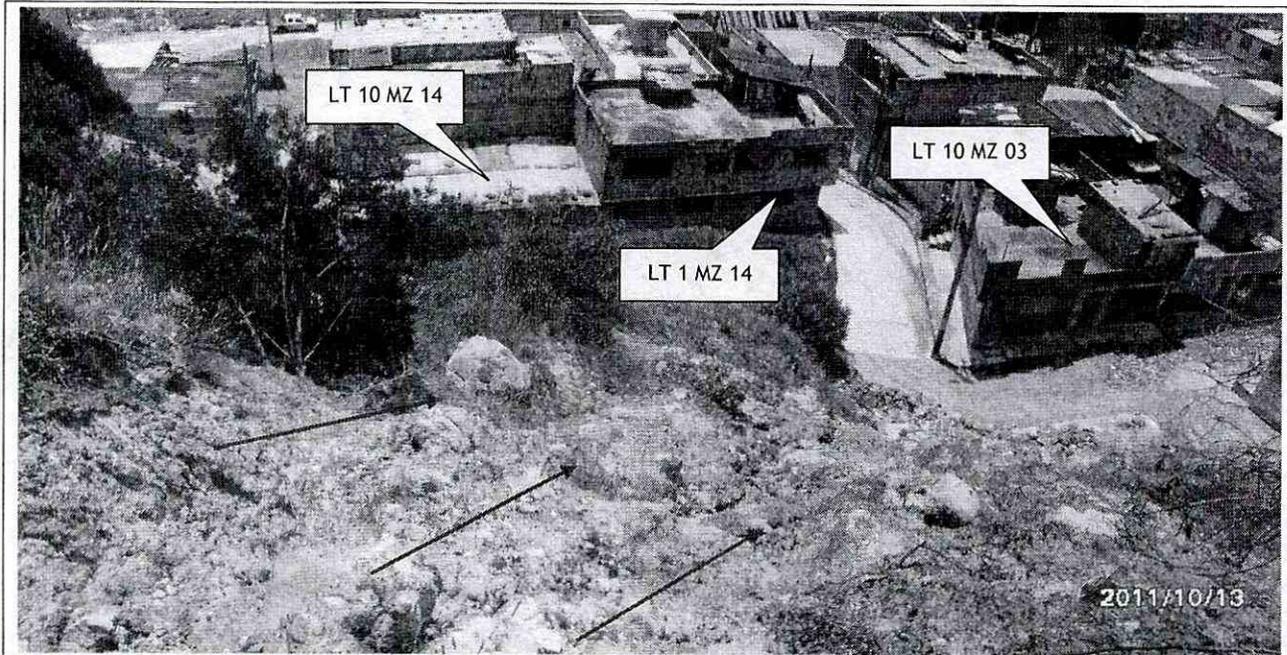
Las cuñas rocosas inestables corresponden a bloques grandes que pueden alcanzar volúmenes aproximados de hasta 2 m³, los cuales se han movilizad hasta la parte media de antiguo frente de explotación, acumulándose en éste sector, y actualmente conformando una masa inestable de aproximadamente 200 m³.

Foto 3. Vista desde la parte alta del Sector 1 del antiguo frente de explotación minera, donde se observa aproximadamente 200 m³ de material potencialmente inestable, el cual está compuesto por bloques de rocas y material orgánico. Material que según lo observado se ha depositado en la parte media del antiguo frente de explotación minera, y podría movilizarse como flujos de arena, lodo y bloques, hasta llegar a impactar las viviendas listadas en la tabla 4.

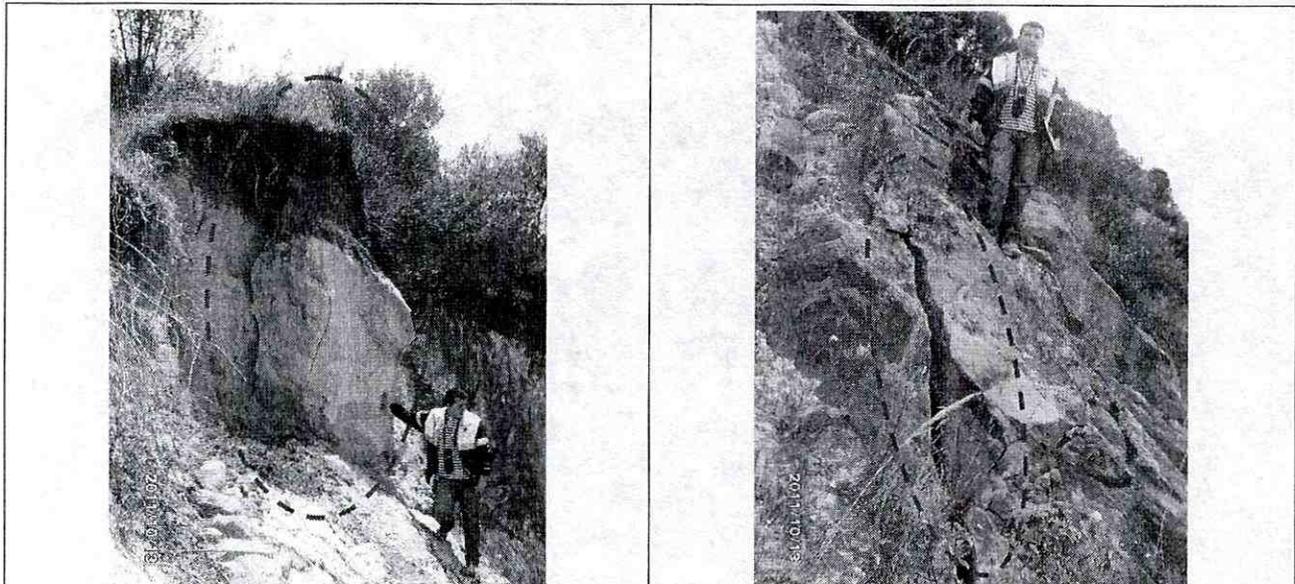
Fotos 4 y 5. Se observan cuñas en el antiguo frente de explotación minera que según lo observado, pueden alcanzar volúmenes aproximados de hasta 2 m³.

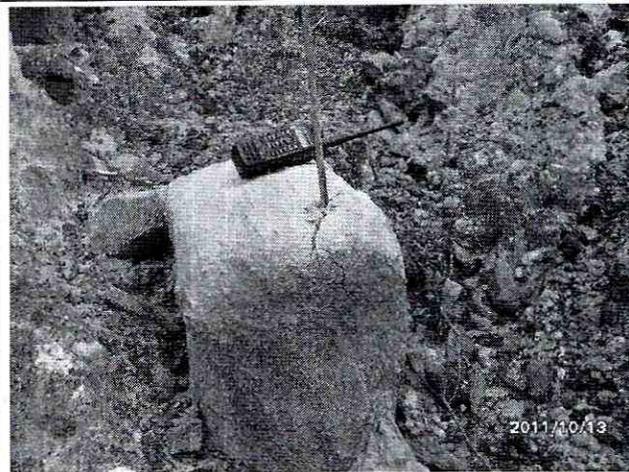
Foto 6. Vista de uno de los bloques de arenisca depositados en la parte media del antiguo frente de explotación minera (areniscas de grano medio, altamente meteorizado y friable).

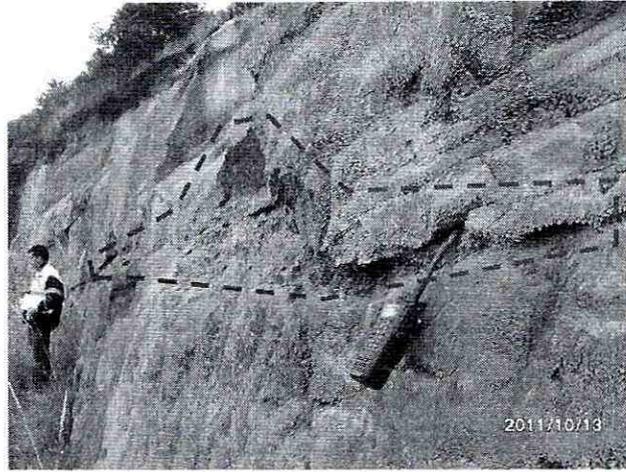
Foto 7. Vista de uno de los cortes del antiguo frente de explotación minera, donde se observan gruesas secuencias de areniscas con delgadas intercalaciones arcillosas, que son fácilmente erosionadas, generando cuñas de roca que son desprendidas desde los antiguos frentes de explotación minera.

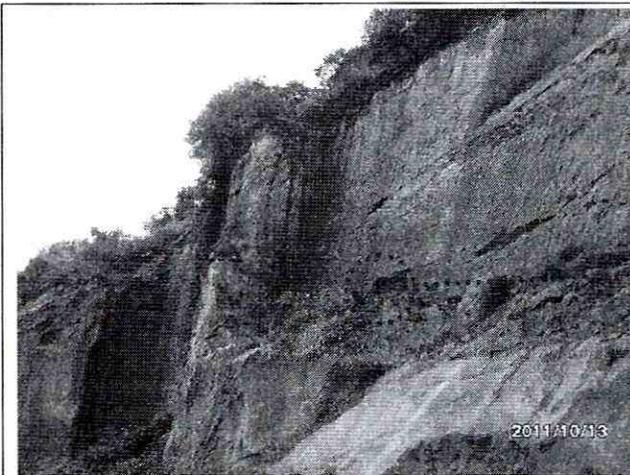
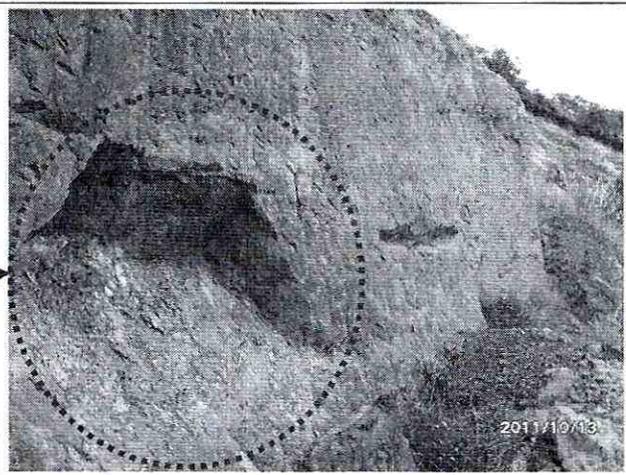
Fotos 8 y 9. Vista de la superficie de falla de uno de los bloques que fue desprendido del antiguo frente de explotación minera.

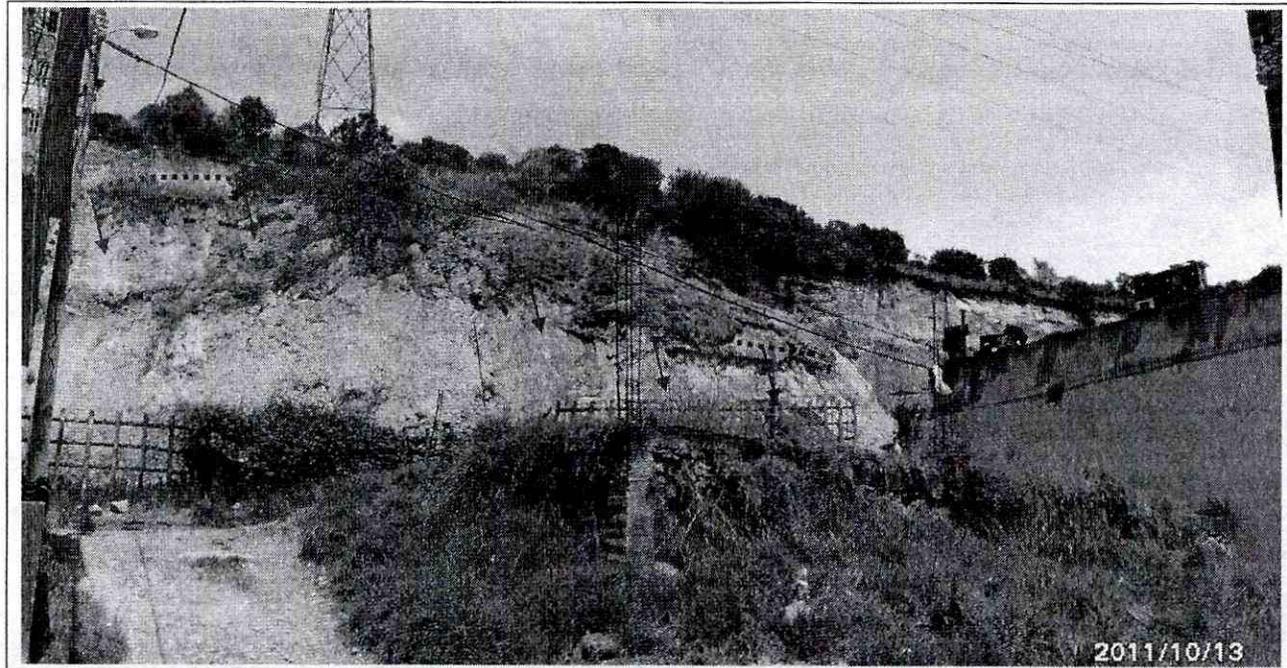
En el Sector 2 hay continuidad del antiguo frente de explotación, y se aprecia un cambio en las características de los materiales; allí se observan capas de arcillolitas varicoloreadas sobre las que reposan los niveles de areniscas que continúan hacia el Sector 1. Se aprecia que los niveles de arenisca se encuentran altamente meteorizados y fracturados, presentándose movilización de pequeños bloques de arenisca, y arena que han llegado a impactar la barrera metálica localizada en inmediaciones de la vía correspondiente a la Calle 39D Sur y el antiguo frente de explotación en

Foto 10. Vista del Sector 2 del antiguo frente de explotación minera, donde se aprecia un cambio en las características de los materiales; allí se observan capas de arcillolitas varicoloreadas sobre las que reposan los niveles de areniscas que continúan hacia el Sector 1.

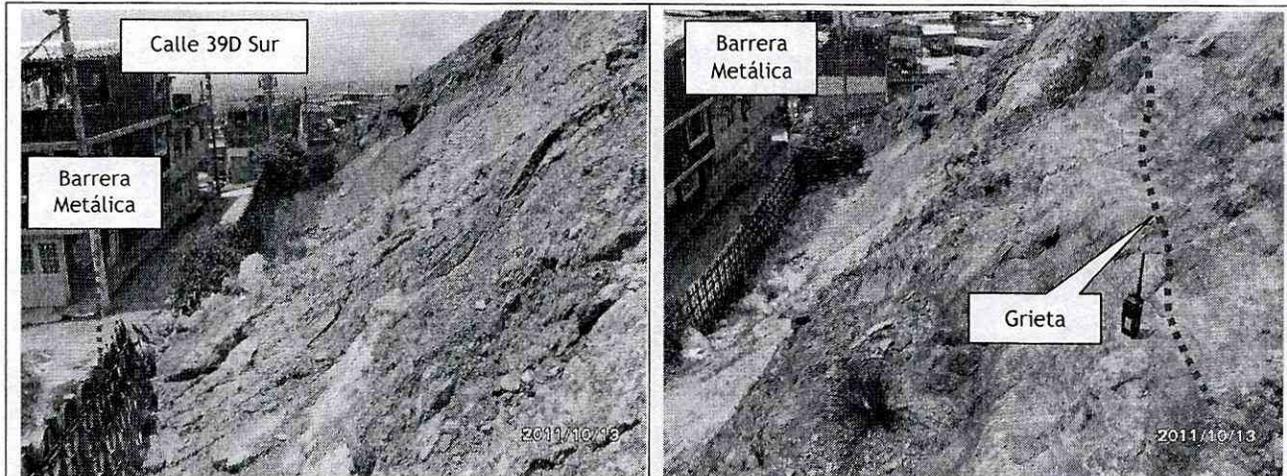
Fotos 11 y 12. Se aprecia que los niveles de arenisca del Sector 2 del antiguo frente de explotación minera, se encuentran altamente meteorizados y fracturados, presentándose movilización de pequeños bloques de arenisca y arena que han llegado a impactar la barrera metálica, provocado su pérdida de verticalidad a la altura del predio con nomenclatura Carrea 8A No. 39A-04 Sur, identificado como Lote 12 Mz 4, actualmente un lote vacío. Adicionalmente, se evidencia la presencia de grietas en las unidades de arenisca, con longitudes que pueden alcanzar hasta 10 m y abertura 1 cm, lo cual marca una posible cuña inestable que podría desprenderse en el corto plazo.

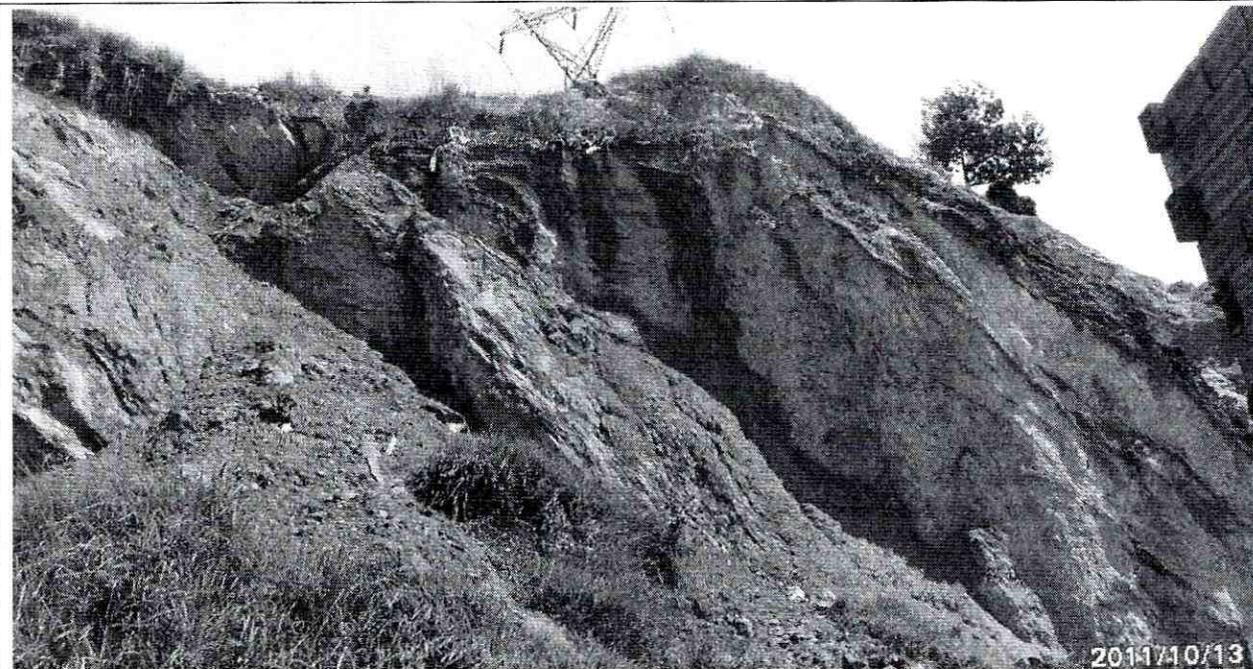
El sector 3, correspondiente al límite del costado Norte del antiguo frente de explotación, en donde se observa un afloramiento rocoso que define una fuerte pendiente de aproximadamente 60°, en la cual se aprecian proceso de remoción en masa de carácter local, correspondientes a desprendimientos de material arcilloso y arenoso que se movilizan ladera abajo hasta impactar los muros de cerramiento de las viviendas de la parte baja de la ladera y las viviendas emplazadas en los predios con nomenclatura Calle 39C Sur No. 9-08 y Calle 39C Sur No. 9-14. Se destaca que el material se moviliza a lo largo de los planos de estratificación que buzan en el mismo sentido de la pendiente, favoreciendo el proceso de inestabilidad evidenciado.

Foto 13. Vista del Sector 3 del antiguo frente de explotación minera, donde se aprecia un proceso de remoción en masa de carácter local, correspondiente a desprendimientos de material arcilloso y arenoso.

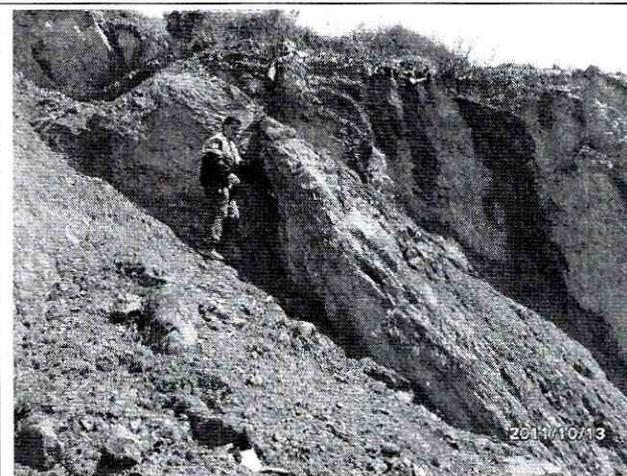
Foto 14. Se observa que el material se moviliza a lo largo de los planos de estratificación que buzan en el mismo sentido de la pendiente, favoreciendo el proceso de inestabilidad evidenciado.

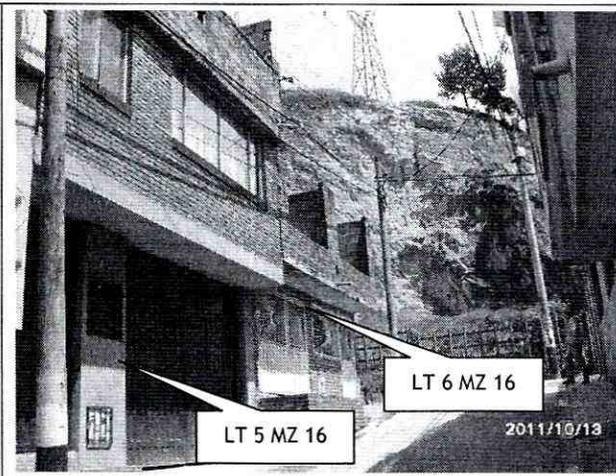
Foto 15. Se observan las viviendas emplazadas en los predios con nomenclatura Calle 39C Sur No. 9-08 (LT 6 MZ 16) y Calle 39C Sur No. 9-14 (LT 5 MZ 16), del Sector Catastral Cerros de Oriente de la Localidad de Rafael Uribe Uribe, que presentan compromiso en la estabilidad y habitabilidad por el proceso de remoción en masa identificado en Sector 3 del antiguo frente de explotación minera.

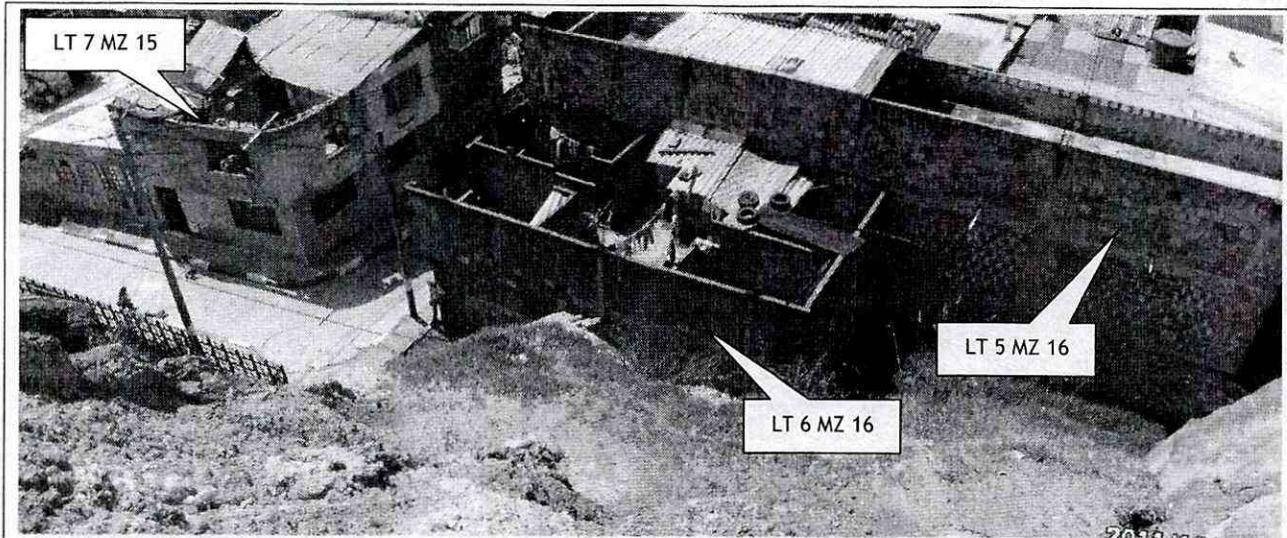
Foto 16. Vista desde la parte alta del Sector 3 del antiguo frente de explotación minera, donde se puede evidenciar las viviendas emplazadas en los predio con nomenclatura Calle 39C Sur No. 9-08 (LT 6 MZ 16) y Calle 39C Sur No. 9-14 (LT 5 MZ 16), las cuales presentan compromiso en su estabilidad y habitabilidad bajo cargas normales de servicio, por el proceso de remoción en masa identificado en el Sector 3 de dicho frente de explotación.

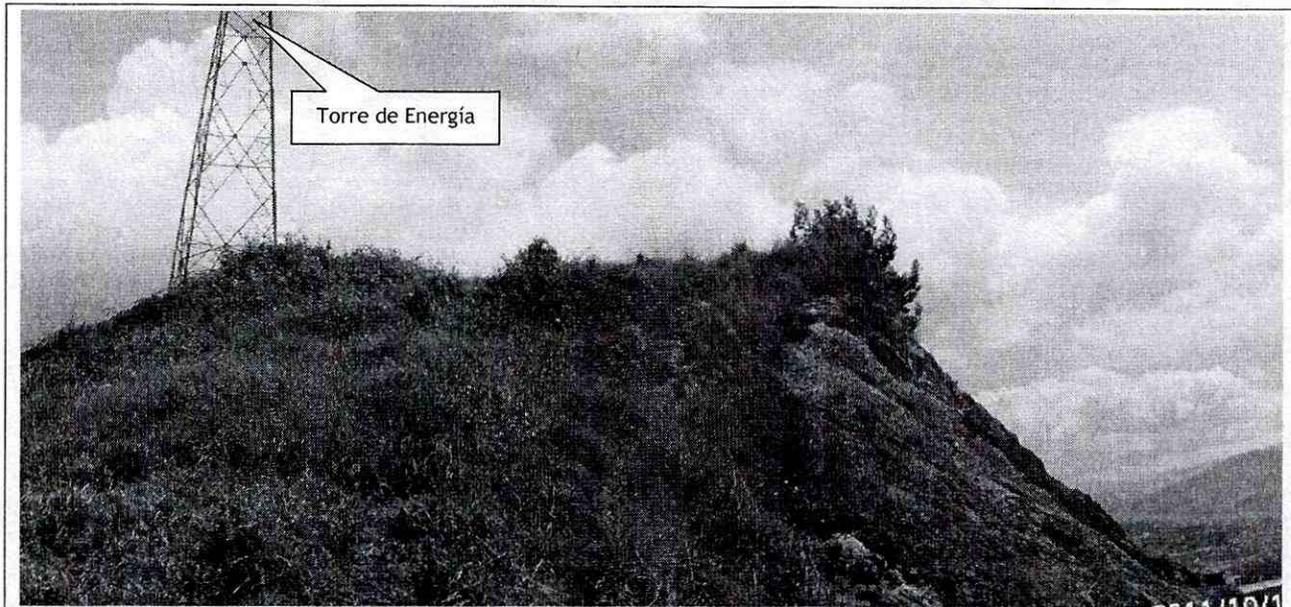
De igual forma, aunque no se evidenció compromiso en el corto plazo en la estabilidad y funcionalidad de la torre de energía localizada hacia la parte alta de la corona del talud en comento, es posible que ante un avance retrogresivo de los distintos procesos de remoción en masa identificados en el antiguo frente de explotación minera, puedan verse comprometidas su estabilidad y funcionalidad.

Foto 17. Se observa hacia el costado Norte del antiguo frente de explotación minera una torre de energía a una distancia aproximada de 50 m del mismo, la cual se encuentra fuera de la zona de influencia por los procesos de remoción en masa identificados en dicho frente de explotación.

- La Estabilidad estructural y funcionalidad de la torre de energía localizada hacia la parte alta del antiguo frente de explotación minera, no se encuentran comprometidas en el corto plazo por los procesos de remoción en masa identificados en el mismo.
