<h2>DIAGNÓSTICO TÉCNICO</h2>	Código:	GAR- FT - 03
		Versión:	01
		Código documental:

DIAGNÓSTICO TÉCNICO No. DI-5811
SUBDIRECCIÓN DE EMERGENCIAS
COORDINACIÓN DE ASISTENCIA TÉCNICA
Evento No. 305930

DIRECCIÓN:	Carrera 16 # 15-75	ÁREA DIRECTA:	200 m ² ≈ 0.02 Ha		
BARRIO:	Sector Catastral San Victorino	POBLACIÓN ATENDIDA:			
UPZ:	102 – La Sabana	FAMILIAS	10	ADULTOS	18
LOCALIDAD:	14 – Los Mártires	PREDIOS EVALUADOS	1	NIÑOS	21
CHIP:	AAA0072WPPP	DOCUMENTO REMISORIO	CR-13284

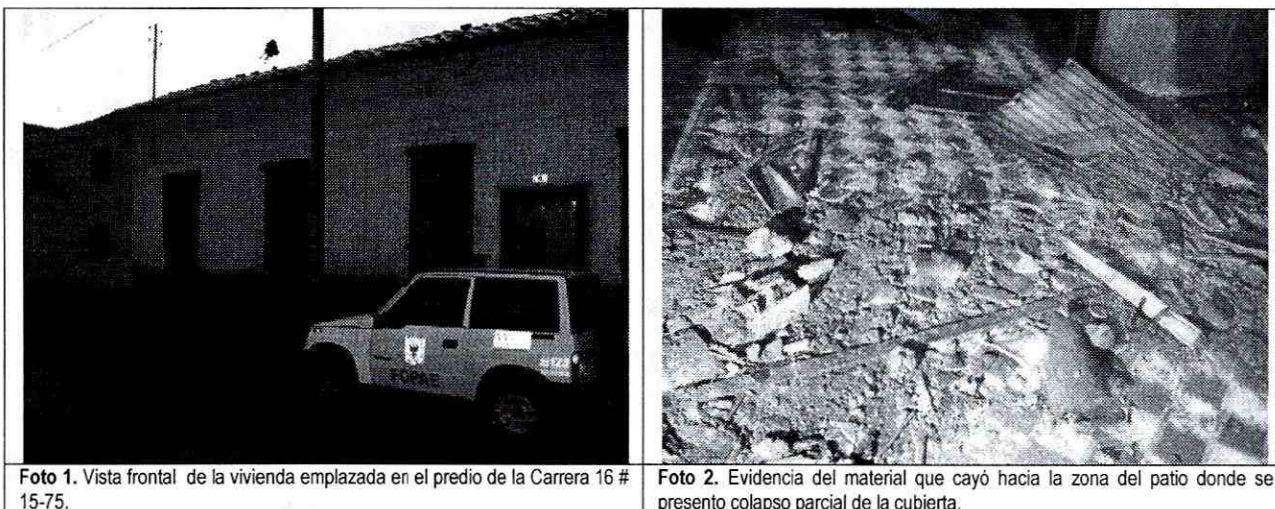
De acuerdo con la inspección visual se encontró que la estructura de cubierta y muros de carga presentan un grado de deterioro alto, reflejado en la degradación de los elementos de madera que soportan la cubierta, los cuales exhiben algunas deflexiones excesivas y pudrición en los elementos de madera, también se identifican colapsos parciales y pérdidas de verticalidad de los muros estructurales del costado Nor-Oeste de la edificación. Adicionalmente se evidenció fractura y desprendimiento de algunos segmentos de la torta en mortero del cielorraso en los espacios interiores. Dichas afectaciones posiblemente están asociadas con el tipo de material que compone la estructura, los métodos constructivos y deficiencias inherentes a la época de construcción, la exposición a la intemperie y la falta de mantenimiento, razón por la cual la estabilidad de la cubierta, muros y del cielo raso y por consiguiente la habitabilidad de la edificación, se encuentran comprometidas en la actualidad.

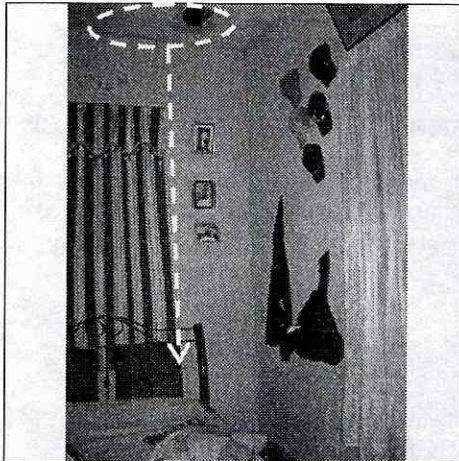
Foto 3. Vista de interior del predio evaluado en las habitaciones donde se presentan colapsos parciales que caen sobre los muebles

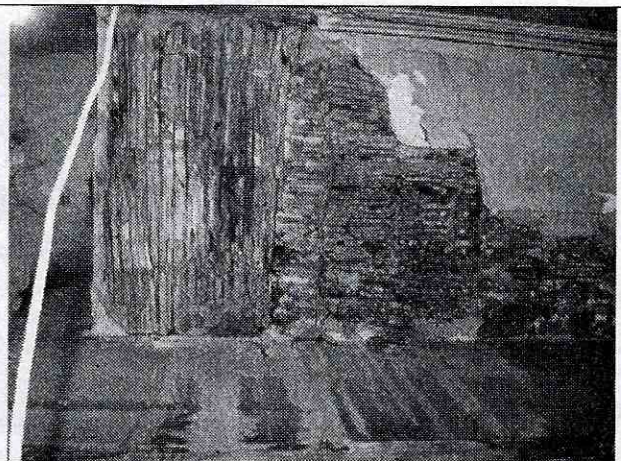
Foto 4. Vista de interior del predio evaluado donde se presentan afectaciones en el cielo raso

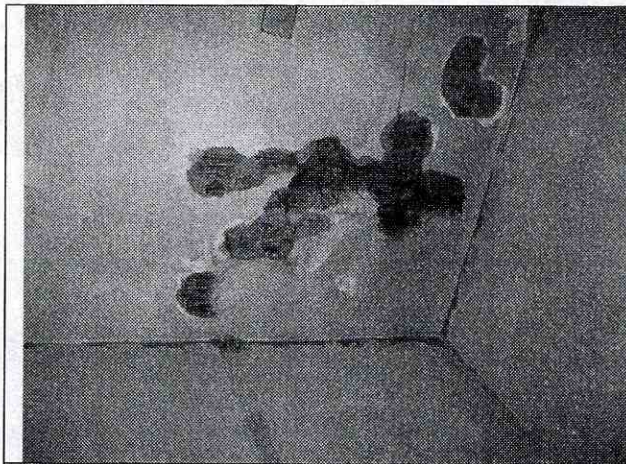
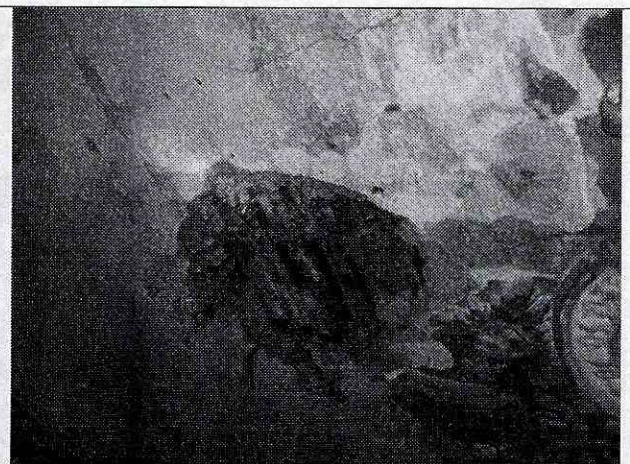
Foto 5 y 6. Vista de habitaciones donde se presentan desprendimientos parciales del cielo raso
