DIAGNÓSTICO TÉCNICO No. DI 5816
SUBDIRECCIÓN DE EMERGENCIAS
COORDINACIÓN DE ASISTENCIA TÉCNICA
EVENTO No 110162
APOYO INSTITUCIONAL

PREDIOS:	Diagonal 97 A Sur con Carrera 2C Este	ÁREA DIRECTA:	0.3 Ha				
BARRIO:	Sector Catastral Serranías	POBLACIÓN ATENDIDA:	0				
UPZ:	58 - Comuneros	FAMILIAS	0	ADULTOS	0	NIÑOS	0
LOCALIDAD:	05 - Usme	PREDIOS EVALUADOS	5				
CHIP	AAA0026PCPA (Predio cercano)	DOCUMENTO REMISORIO	CR - 13418

REMOCIÓN EN MASA
 INUNDACIÓN
 ESTRUCTURAL

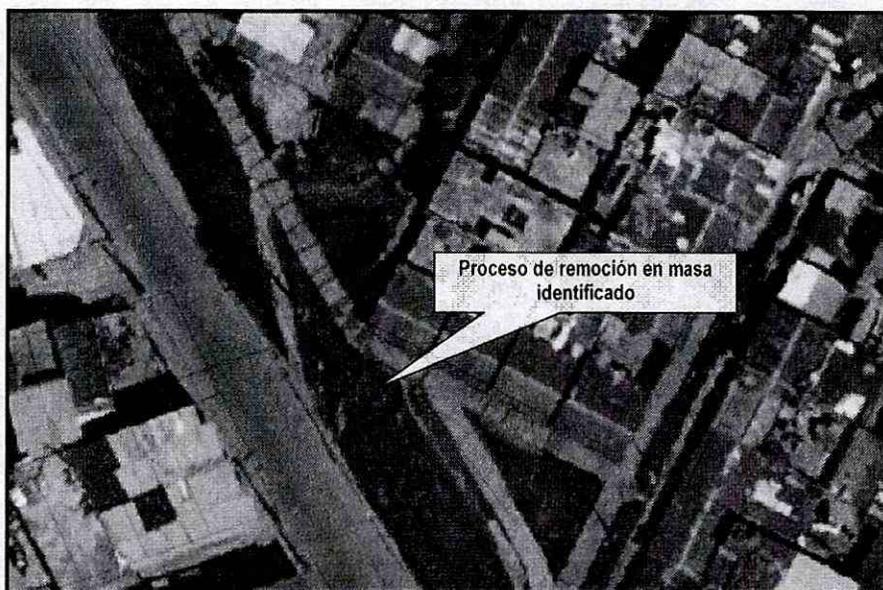
Contiguo al sendero peatonal a aproximadamente 1m de distancia hacia el costado Nor-oriental del mismo, se emplazan viviendas de un nivel construidas en paneles prefabricados en concreto y mampostería parcialmente confinada, con cubierta liviana en tejas de asbesto cemento, en las cuales no se evidencia fisuras, grietas u otro tipo de patologías que indiquen compromiso en su estabilidad y habitabilidad en el corto plazo. Sin embargo se destaca que ante un avance retrogresivo del proceso identificado, puede generar el colapso de la totalidad del sendero peatonal y posiblemente generar afectación en las viviendas contiguas. (Ver Figura 2).

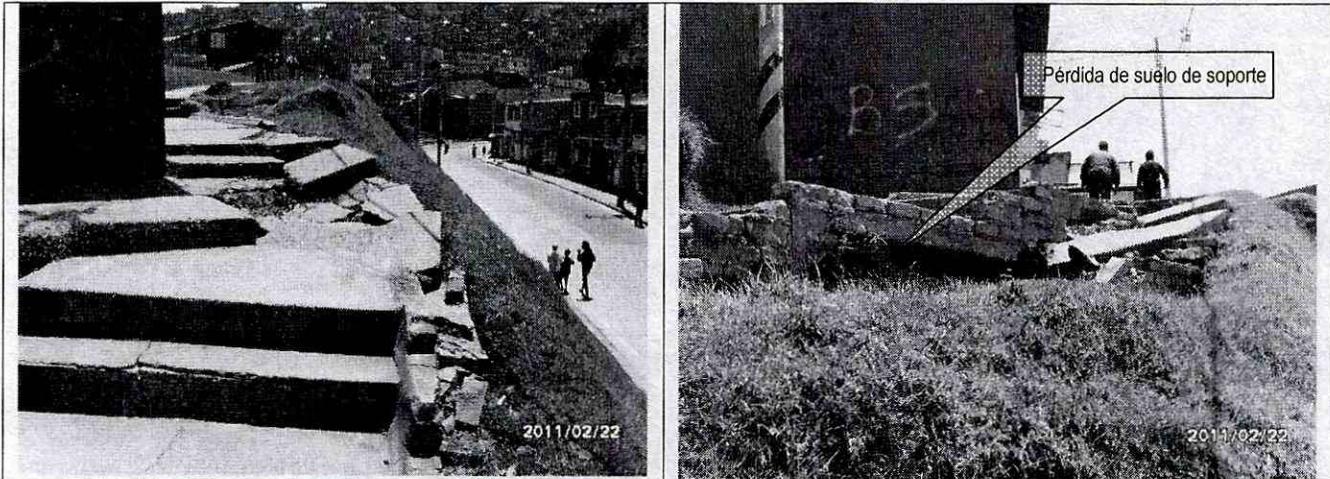
Se identificó un proceso de remoción en masa de carácter local, el cual consiste en el desconfinamiento del suelo de relleno utilizado para el emplazamiento de un sendero peatonal conformado por escalones en concreto y materiales mampuestos por el cual transitan constantemente adultos y menores. Dicho proceso deja sin suelo de soporte las placas de concreto del sendero peatonal permitiendo su deformación y posterior colapso parcial en un área aproximada de 10 m², generando compromiso en su transitabilidad, funcionalidad y estabilidad. El sendero peatonal en concreto se encuentra emplazado hacia la parte media y alta de un talud vial posiblemente fue realizado para la construcción de la Diagonal 97A Sur, talud vial que tiene una altura que oscila entre los 4m y 4.5 m, en una longitud cercana a 15 m y una pendiente cercana a los 60°, el cual no presenta medidas de estabilización, ni sistemas de drenaje para la evacuación de las aguas superficiales ni sub-superficiales.

Dentro de las posibles causas que han generado el proceso de inestabilidad del talud de corte vial se encuentran, la falta de sistemas de protección y estabilización sobre el mismo, la ausencia de sistemas de drenaje para evacuación de las aguas superficiales y/o sub-superficiales todo esto combinado con las intensas lluvias registradas en el sector, lo que aumenta la probabilidad de inestabilidad en el talud de corte evaluado.

Fotos 1 y 2. Vista del sendero peatonal localizado en la Diagonal 97 Sur con Calle 2c Este, donde se evidencia colapso parcial de las placas que lo conforman y desconfinamiento del relleno de soporte del mismo. (Fecha: 22/02/2011)

- A la Alcaldía Local de Usme, para que desde su competencia identifique el responsable de adelantar las obras de estabilización, drenaje y demás, necesarias para garantizar la funcionalidad y transitabilidad del sendero peatonal de la Diagonal 97A Sur con Carrera 2C Este; y en general a los senderos peatonales que hacen parte de la Urbanización Serranías del Sector Catastral Serranías de la Localidad de Usme.

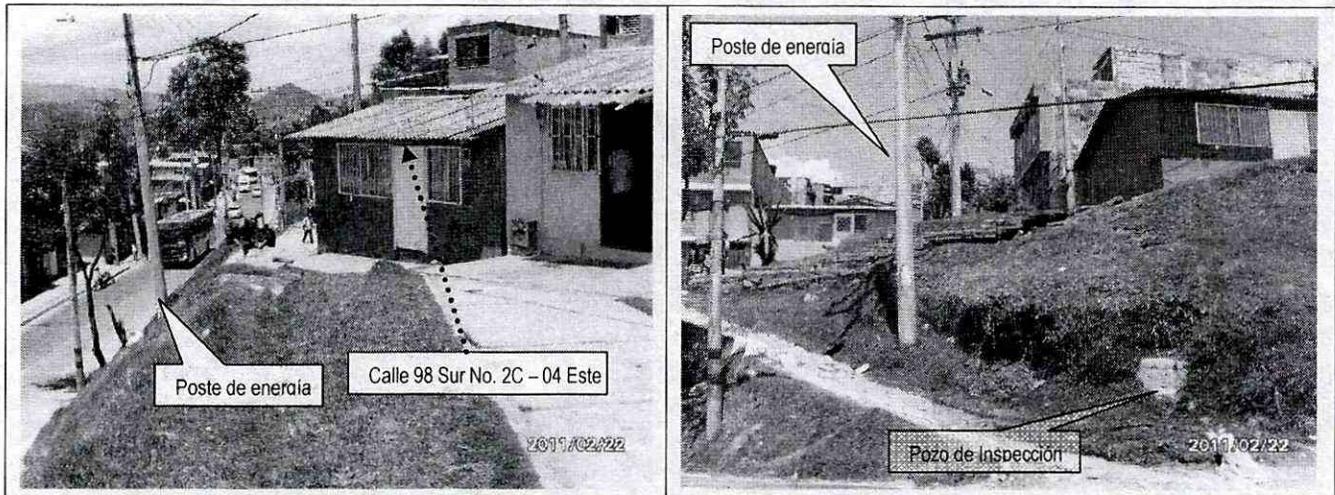
De no implementarse las medidas para la estabilidad del talud de corte vial evaluado, se puede presentar un avance retrogresivo en el proceso de remoción en masa identificado, que generaría aumento de la pérdida de soporte de las placas de concreto del sendero peatonal localizado en la parte media y alta del talud en comento, aumentando la posibilidad de que generen desprendimientos que además pueden llegar a comprometer la funcionalidad y transitabilidad parcialmente la vía localizada en la parte baja del mismo identificada como Diagonal 97A Sur a la altura de la Carrera 2C Este; y posiblemente genere afectación en las viviendas contiguas. Adicionalmente en el mediano plazo puede verse comprometida la funcionalidad del pozo de inspección y el poste de la Empresa de CODENSA dado que puede llegar a perder su verticalidad.

Fotos 3 y 4. Vista del sector donde se presenta el proceso local y detalle de la infraestructura que puede verse afectada ante un avance en el proceso evidenciado. (Fecha: 22/02/2011)

- A CODENSA, evaluar las redes localizadas en la Diagonal 97A Sur con Carrera 2C Este, del Sector Catastral Serranías de la Localidad de Usme, dado que ante un avance en el proceso identificado pueden verse comprometidas, afectando la transitabilidad sobre la Diagonal 97A Sur.

- A la Empresa de Acueducto y Alcantarillado de Bogotá - EAAB desde su competencia, llevar a cabo las labores de revisión y/o mantenimiento de las redes de alcantarillado localizadas en la Diagonal 97A Sur con Carrera 2C Este, del Sector Catastral Serranías de la Localidad de Usme, dado que ante un avance en el proceso identificado pueden verse comprometida su funcionalidad.

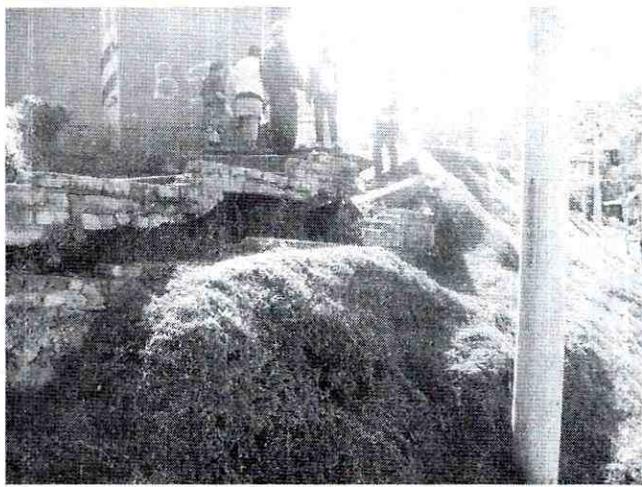
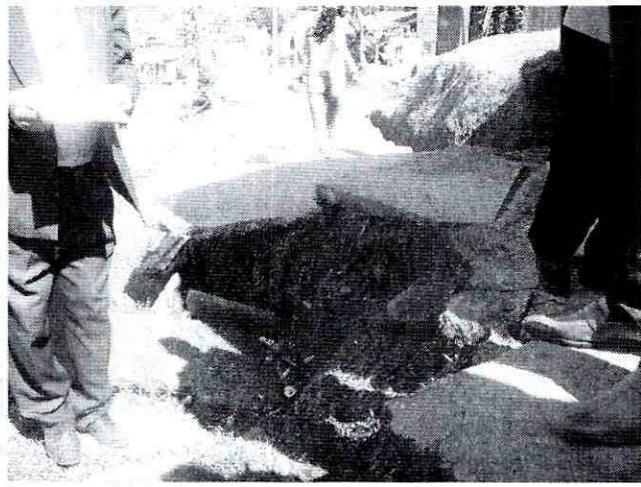
En desarrollo de actividades de Apoyo Institucional, se realizó nuevamente visita técnica al sector de la Diagonal 97A Sur con Carrera 2C Este (visita que se realizó junto con personas de la comunidad). En esta visita se observó que el fenómeno de remoción en masa que se identificó el día 22 de Febrero en atención al evento SIRE 110162, no ha presentado cambios. Teniendo en cuenta lo anterior, se considera que las condiciones de riesgo del sector no han variado significativamente, por lo cual se reitera a la comunidad que la recomendación de restricción de uso del sendero peatonal que comunica la Calle 97 Sur con las viviendas emplazadas en la parte alta del talud a la altura del predio de la Calle Este, acción que había sido notificada el día 22 de Febrero de 2011 mediante Acta 0163, la cual debiera mantenerse hasta que se implementen las medidas necesarias para garantizar la estabilidad del talud.

Fotos 5 y 6. Vista del sendero peatonal localizado en la Diagonal 97 Sur con Calle 2C Este, donde se evidencia colapso parcial de las placas que lo conforman y la socavación en el relleno causando el desconfinamiento del material de relleno de soporte del mismo. (Fecha: 24/10/2011)

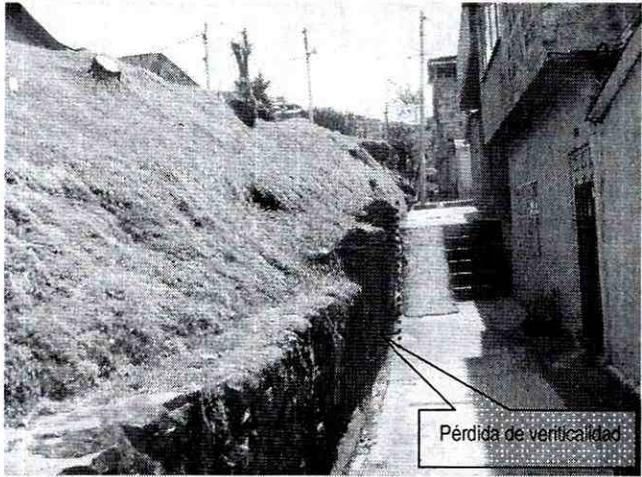
Durante la inspección visual, se logró identificar que los accesos a las viviendas corresponden a senderos peatonales en andenes y escalinatas en concreto, los cuales en general presentan agrietamientos y hundimientos, posiblemente generados por asentamientos diferenciales y pérdida de soporte del material sobre el cual se encuentran soportadas. Por otra parte, en la parte media de la Urbanización Serranías hacia el costado Norte de la Calle 97A Sur entre Carrera 2D Este y Carrera 2F Este, se localiza una zona verde, la cual en su parte baja cuenta como obra de contención un muro de contención en piedra pegada, en una longitud de 10 m y altura variable entre 1m y 1,5m, en el cual se evidencia en su parte más alta, una grieta longitudinal con abertura aproximada a 10 mm en una longitud de 2m y además presenta pérdida de verticalidad de aproximadamente 10°. Dicho muro, al no ser una estructura monolítica, pudiera no ser una medida adecuada para soportar los empujes ejercidos por el terreno, donde adicionalmente no cuenta con sistemas para el manejo de las aguas de escorrentía sub-superficial, razón por la cual, favorece los procesos de filtración de agua al interior de la vivienda emplaza en el predio de la referencia, principalmente en los muros adyacentes al talud de corte. (Ver fotografías 7 y 8).

Pérdida de verticalidad

Foto 7 y 8. Vista del sendero peatonal de la Calle 97 A Sur entre Carrera 2D Este y Carrera 2F Este, donde se evidencia un muro de contención en piedra pegada, el cual presenta una grieta longitudinal pérdida de verticalidad de aproximadamente 10°. (Fecha: 24/10/2011)

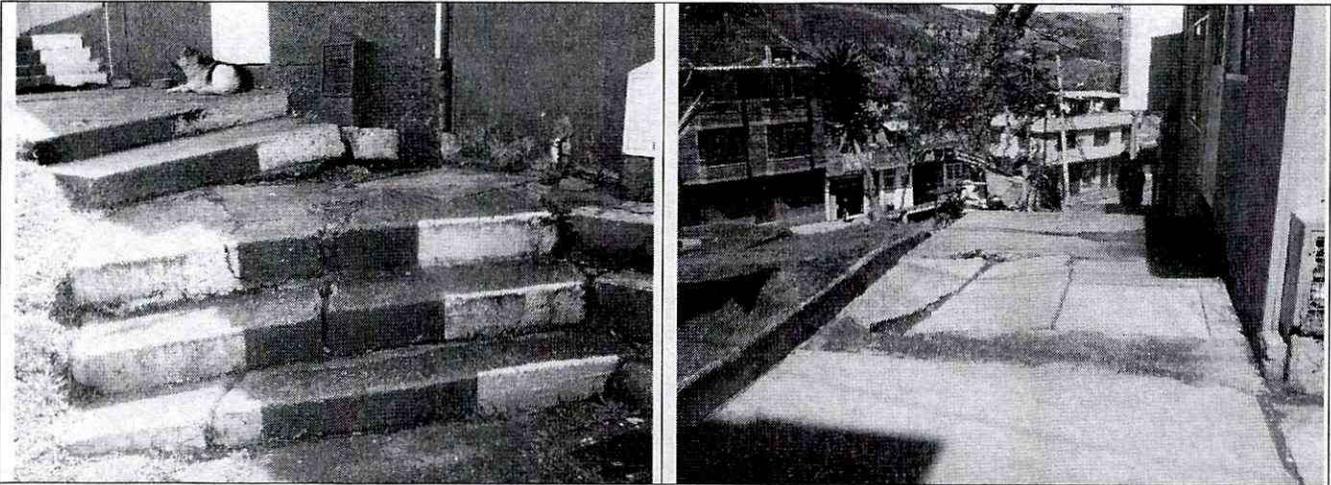
Foto 9 y 10. Vista de los accesos a las viviendas que corresponden a senderos peatonales en andenes y escalinatas en concreto, los cuales en general presentan agrietamientos y hundimientos.
