DIAGNÓSTICO TÉCNICO No. DI-5819
SUBDIRECCIÓN DE EMERGENCIAS
COORDINACIÓN DE ASISTENCIA TÉCNICA
Radicado FOPAE No. 2011ER10789

ATENDIÓ LUIS ALBERTO SANCHEZ FERNANDEZ				SOLICITANTE:	
COE:	36	MOVIL:	20	Rector del Colegio José Jaime Rojas	
FECHA:	16 de Agosto de 2011	HORA:	10:00 a.m.	-

DIRECCIÓN:	Carrera 18 R No. 77 - 16 Sur Colegio José Jaime Rojas	ÁREA DIRECTA:	4.000 m ²		
BARRIO:	Naciones Unidas - Chaparro	POBLACIÓN ATENDIDA:	1460		
UPZ:	67 Lucero	FAMILIAS	1460	ADULTOS	60
LOCALIDAD:	19 Ciudad Bolívar	PREDIOS EVALUADOS	1	NIÑOS	1400
CHIP	AAA0026WEZM	DOCUMENTO REMISORIO	CR-13304

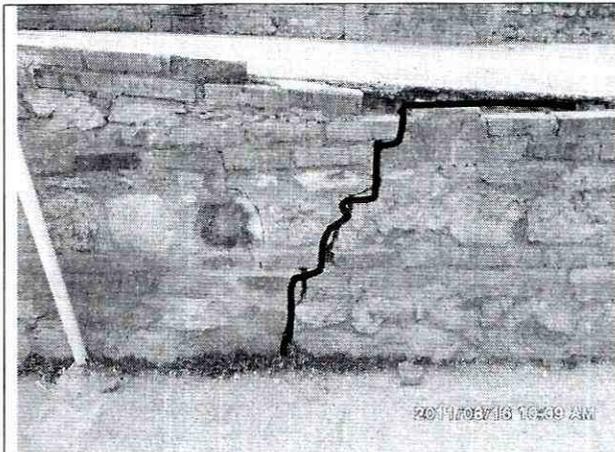
En la zona del patio del plantel educativo ubicado al oriente del mismo, se encuentra una cancha múltiple, patios de juego y otras obras de ornato como jardines y para la construcción de dichos espacios se construyeron placas de contrapiso en concreto, escaleras en adoquín y concreto y muros de contención, los cuales, de acuerdo con la inspección visual realizada, presentan afectaciones relacionadas con asentamientos diferenciales, agrietamientos y filtraciones de agua. Relacionado con lo anterior, la mayor afectación se presenta en el muro de contención del talud de corte y/o relleno con dimensiones aproximadas de de 20 m de longitud y altura variable de entre 1.50 m, al occidente y 2.8 m al oriente, construido en un sistema combinado de piedra pegada y mampostería simple y conformado para la construcción en la parte alta del salón de danzas y la huerta y en la parte baja la conformación de un patio de recreo, el cual aparentemente, no cuenta con elementos de confinamiento y amarre tipo vigas y columnas y presenta afectaciones relacionadas con agrietamiento y filtraciones de agua y al costado occidental se evidencia que el muro ha perdido verticalidad y presenta tendencia al volcamiento con eje en su base.

Foto 6. Múltiples grietas en muro de cortención de talud ubicado en el patio del colegio.

Por lo anterior se considera pertinente restringir el uso de las áreas aledañas superior (la huerta) e inferior (patio de recreo de los estudiantes) contiguas al muro que presenta pérdida de verticalidad, grietas y filtraciones, por el riesgo de volcamiento que presenta el mismo. Se emite el acta de restricción parcial de uso de estos espacios por medio del acta No.3391 del 16 de agosto de 2011.

- A la Secretaría de Educación Distrital y al personal administrativo del colegio José Jaime Rojas, emplazado en el predio de la carrera 18 R No. 77 - 16 Sur del barrio Naciones Unidas - Chaparro de la Localidad de Ciudad Bolívar, mantener la restricción del área superior e inferior contiguas al muro de contención correspondientes a la parte alta en donde funciona la huerta y la parte baja a un patio de recreo de los estudiantes hasta tanto se implementen las medidas adecuadas que permitan mitigar los riesgos identificados en el corto plazo y ante cargas normales de servicio.

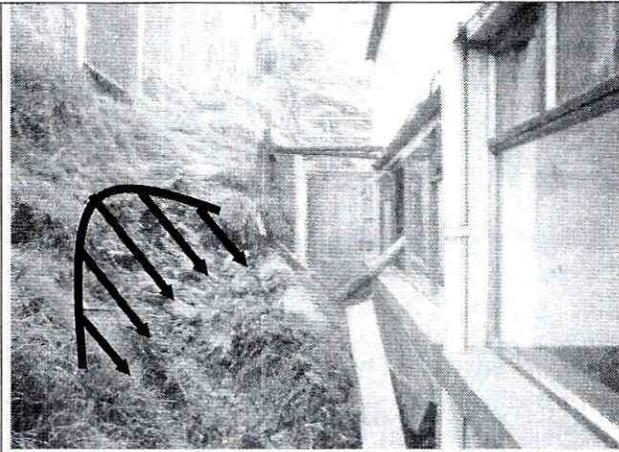
Por último al costado sur del plantel, contiguo al edificio emplazado en ese sector, se presentó un proceso de remoción en masa de carácter local en un talud de relleno, el cual ha venido movilizandando aproximadamente 2 m³ de material, y aunque se han realizado apuntalamientos con madera, esta estructura de contención ha fallado, debido a que estas obras de contención se han realizado de manera anti técnica y con materiales inapropiados.

Foto 7. Proceso de remoción en masa local presentado al costado sur del colegio.

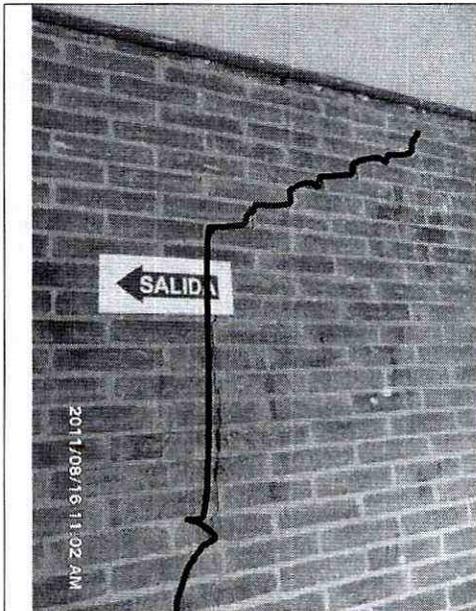
entre los 2 mm y 4 mm, algunas con tendencia longitudinal y otras con tendencia escalonada, las cuales muy posiblemente se han generado por asentamientos de la edificación. (Ver Fotos 8 y 9). No se evidencian afectaciones en los elementos estructurales de ninguna de las edificaciones que conforman el plantel educativo.

Foto 8. Fisuras presentadas en elementos no estructurales del edificio del lado norte

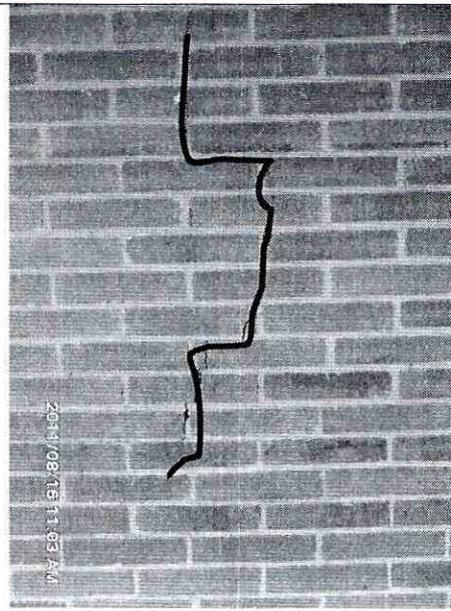
Foto 9. Fisuras presentadas en elementos no estructurales del edificio del lado norte.
