ALCALDIA MAYOR DE BOGOTÁ D.C. Fondo Prevención y Atención Emergencias	DIAGNÓSTICO TÉCNICO	Código:	GAR- FT - 03
		Versión:	01
		Código documental:

DIAGNÓSTICO TÉCNICO No. DI-5829
SUBDIRECCIÓN DE EMERGENCIAS
COORDINACIÓN DE ASISTENCIA TÉCNICA
Evento SIRE No. 316050

El predio de la Carrera 31 D No. 1 H - 87, se encuentra localizado en el barrio Asunción, de la localidad de Puente Aranda y de acuerdo con los Planos Normativos de Amenaza por Remoción en Masa del Plan de Ordenamiento Territorial de Bogotá - POT (Decreto 190 de 2004, por el cual se compilan los decretos 619 de 2000 y 469 de 2003), se encuentra ubicado en una zona para la cual no se reporta amenaza por procesos de remoción en masa o por inundación.

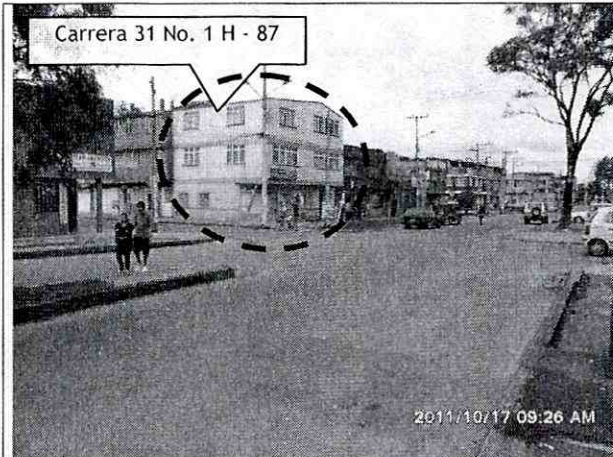
Foto 1. Vista general del predio de la Carrera 31 D No. 1 H - 87, barrio Asunción de la localidad de Puente Aranda.

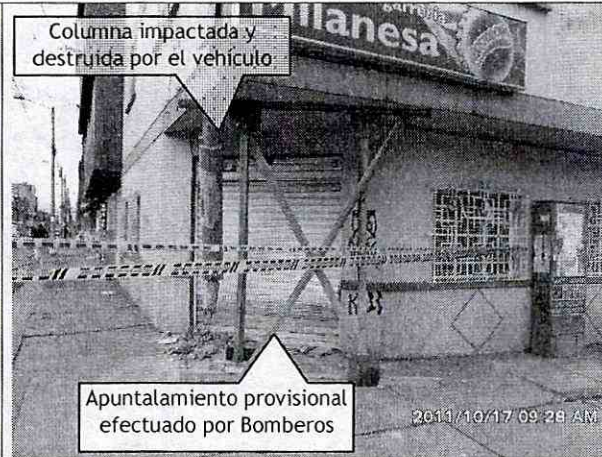
Por causas que no son del alcance de la evaluación realizada por el Fondo de Prevención y Atención de Emergencias, la camioneta de servicio particular de placas AAA-683 de Manizales, impactó contra la fachada en la esquina oriental de la edificación residencial derribando una columna que se encontraba sosteniendo un voladizo ubicado en la parte esquinera de la vivienda e impactando levemente la puerta, (tipo cortina metálica) de acceso al local ubicado en la parte esquinera del primer piso; la columna sostenía una área aproximada de cuatro (4) metros cuadrados, los cuales quedaron con falta de soporte. De acuerdo a la inspección visual se identificaron daños adicionales en la estructura, relacionadas con la presencia de fisuras en el segundo nivel de la vivienda, de tendencia horizontal con aberturas aproximadas de 2 mm y focalizadas en el vértice esquinero de la vivienda (Ver Foto No.5) y a nivel de fachada se observa que dicho voladizo sufrió leve desprendimiento de la estructura horizontal evidenciado por la fisura de tendencia horizontal con abertura aproximada de 5 mm y 2 m Aproximados de longitud a cada lado del vértice de la vivienda a nivel de placa del segundo piso (Ver Foto No.6). Adicionalmente no se observa pérdida de verticalidad de los elementos estructurales que no sufrieron el impacto directo de la colisión. Sin embargo fue estimado en su momento que la edificación impactada, presentaba riesgo de colapso, dado que el costado sur oriental de la misma, había quedado sin capacidad de soportar las sollicitaciones verticales impuestas por las cargas normales de servicio, generadas por el peso propio de la estructura y las cargas vivas; situación que eventualmente se podría agravar, al realizar el retiro del vehículo. Por tanto personal del USAR, de la Unidad Administrativa Especial Cuerpo Oficial de Bomberos de Bogotá UAECOB, implementó un apuntalamiento preventivo y temporal de la esquina oriental del primer nivel de la edificación.

Foto 2. Afectaciones generadas en la fachada del costado oriental por causa del impacto del Vehículo, también se visualiza el apuntalamiento preventivo realizado por los Bomberos.

- Al responsable de la situación de emergencia, en caso de no existir restricciones, adelantar las intervenciones tendientes a reparar o rehabilitar los elementos estructurales y no estructurales de la fachada oriental del edificación del predio de la Carrera 31 D No. 1 H - 87, barrio Asunción en la Localidad de Puente Aranda, afectados por el impacto del vehículo de placas NAA-683 de Manizales, con el fin de devolverle a dicho espacio las condiciones de habitabilidad y estabilidad estructural original de la edificación. Actividades en las que deberá constarse con apoyo de personal idóneo, y cumplir los niveles de seguridad exigidos por la normativa, o en el Decreto No. 926 del 19 de marzo de 2010 y el Decreto No. 92 del 17 Enero de 2011, Reglamento Colombiano de Construcción Sismo Resistente NSR-10, para lo cual se deben tramitar los permisos y licencias respectivos.

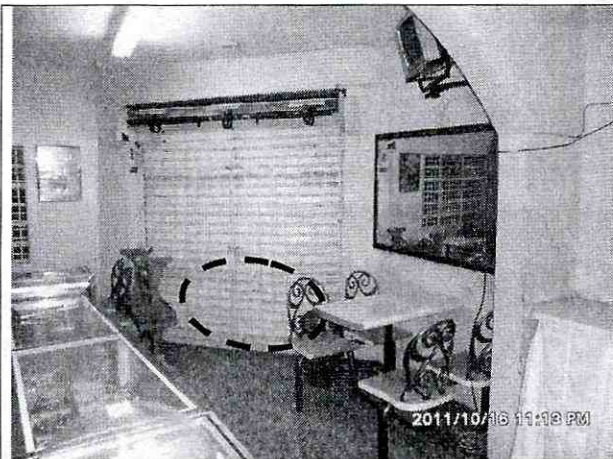
Foto 3. Al interior del local no se observan afectaciones importantes, únicamente la puerta tipo cortina metálica sufre abolladuras leves.

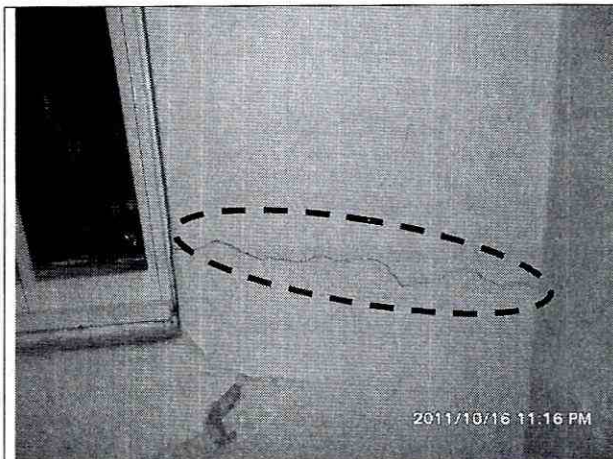
Foto 3. Fisuras de tendencia horizontal evidenciadas en el vértice oriental de la vivienda, en el segundo nivel.

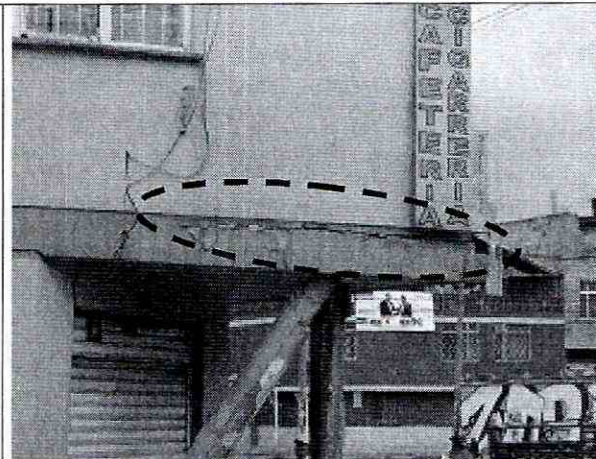
Foto 4. Afectación de la estructura horizontal de la parte esquinera oriental a nivel de placa del segundo nivel.
