DIAGNÓSTICO TÉCNICO No. DI-5832
SUBDIRECCIÓN DE EMERGENCIAS
COORDINACIÓN DE ASISTENCIA TÉCNICA
EVENTO SIRE No. 317327

DIRECCIÓN:	Carrera 4 B Bis No. 51 - 18 Sur	ÁREA DIRECTA:	70m ²		
BARRIO:	El Portal I	POBLACIÓN ATENDIDA:	6		
UPZ:	55- Diana Turbay	FAMILIAS	1	ADULTOS	1
LOCALIDAD:	Rafael Uribe Uribe	PREDIOS EVALUADOS	1		
CHIP:	AAA0022CONN	DOCUMENTO REMISORIO	CR-13378

Se presentó el colapso del 50% aproximadamente de la cubierta en la vivienda de la Carrera 4 B Bis No. 51 - 04 Sur, del barrio el Portal I, localidad de Rafael Uribe Uribe.

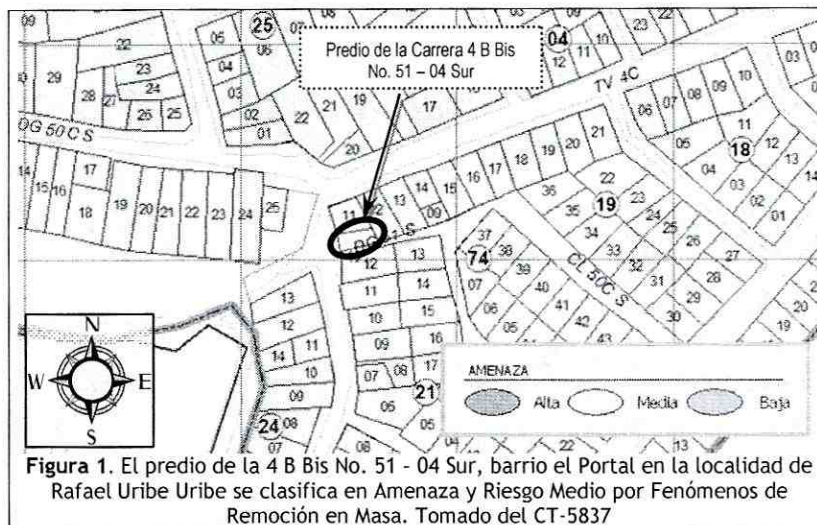
Posteriormente, el 16 de Enero de 2006, por solicitud de la SDP, dentro del Programa de Legalización y Regularización de Barrios, el FOPAE emitió el Concepto Técnico No. CT-4306 y este fue actualizado el 25 de Abril de 2011 por medio del Concepto Técnico No. CT-5837, y en él se establece que el predio de la Carrera 4 B Bis No. 51 - 04 Sur, correspondiente al Predio 10 de la Manzana 19 de la nomenclatura de dicho concepto, se localiza en zona de amenaza media y riesgo medio por fenómenos de remoción en masa. (véase figura 1).

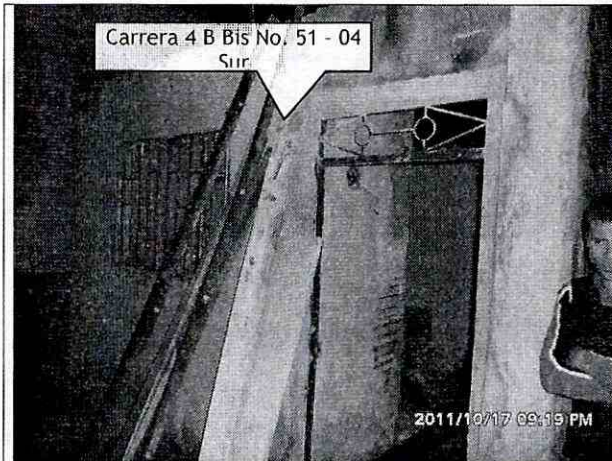
Foto 1. Vista general del predio de la Carrera 4 B Bis No. 51 - 04 Sur, barrio el Portal I de la localidad de Rafael Uribe Uribe.

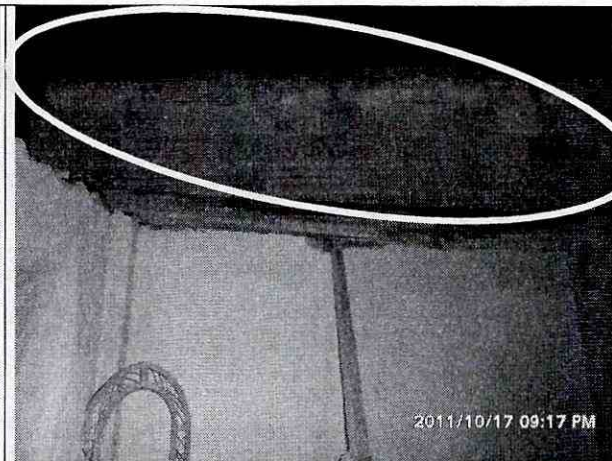
Teniendo en cuenta la inspección visual realizada, el espacio en donde se presenta el incidente, se encuentra sin cubierta y libre de escombros, pero según información suministrada por la comunidad, la cubierta de la parte frontal de la vivienda, correspondiente a la sala comedor, colapsó y cayó sobre los enseres que se encontraban en ese lugar. Adicionalmente se realizó una inspección general de la vivienda y se evidencia que la cubierta que aun se encuentra instalada, evidencia un alto riesgo de colapso, ya que el entramado presenta falencias en el sistema de amarre y de soporte y se encuentran flectados y adicionalmente muestran alto grado de pudrición.

Foto 2. Se observa que al momento de la visita el habitáculo del frente de la vivienda correspondiente a la sala comedor se encuentra sin cubierta.

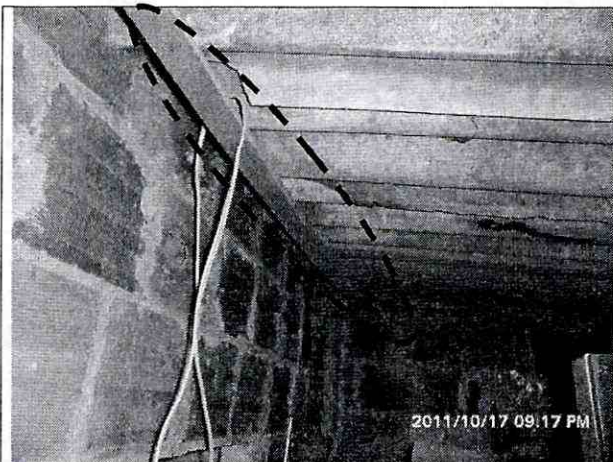
Entre las posibles causas que generaron el colapso de la cubierta se encuentran las deficiencias constructivas, relacionadas con la carencia de elementos estructurales de amarre y confinamiento tipo vigas y columnas, a la indebida instalación de la cubierta, al alto grado de deterioro de los materiales que conforman el entramado de la misma y al sobrepeso.

Foto 3. Se observa la indebida instalación, el alto grado de flexión y el deterioro de los elementos de madera que soportan la cubierta.

- Al responsable del predio de la Carrera 4 B Bis No. 51 - 04 Sur, del barrio el Portal I, localidad de Rafael Uribe Uribe, mantener la Evacuación Temporal y Preventiva de la vivienda, hasta tanto se realicen las obras necesarias para mitigar el riesgo existente y se implementen las demás intervenciones tendientes a garantizar la estabilidad y habitabilidad de la edificación en general.

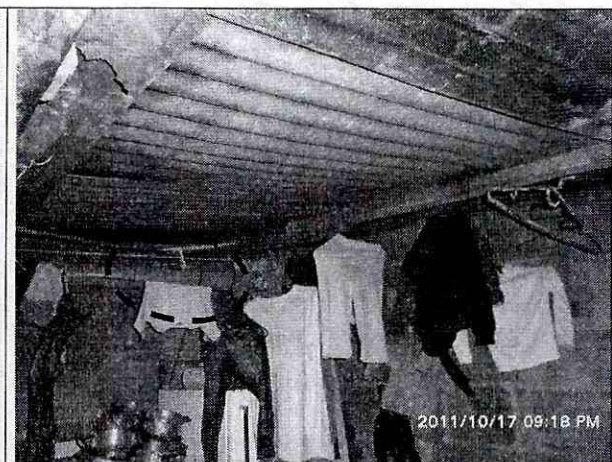
Foto 4. Se observa la indebida instalación, el alto grado de flexión y el deterioro de los elementos de madera que soportan la cubierta.
