DIAGNÓSTICO TÉCNICO No. DI 5834
SUBDIRECCIÓN DE EMERGENCIAS
COORDINACIÓN DE ASISTENCIA TÉCNICA
EVENTO SIRE 234365

PREDIOS:	Finca San Antonio	ÁREA DIRECTA:	2 Hectáreas		
VEREDA:	El Destino	POBLACIÓN ATENDIDA:	7		
UPZ:	Sin Definir	FAMILIAS	1	ADULTOS	5
LOCALIDAD:	5 - Usme	PREDIOS EVALUADOS	1	NIÑOS	2
COORDENADAS CARTESIANAS	92850 E / 80150 N	DOCUMENTO REMISORIO	CR - 13382

REMOCIÓN EN MASA
 INUNDACIÓN
 ESTRUCTURAL

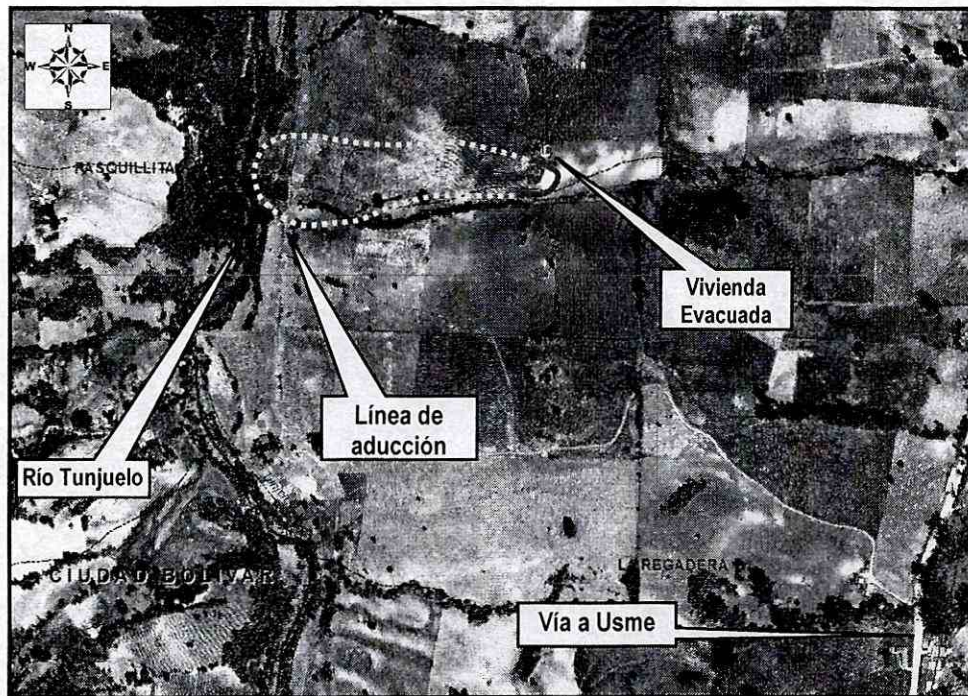
Figura 1. Se muestra la localización del deslizamiento que afecta parte de la Finca San Antonio, además se muestra la localización aproximada de la línea de aducción de La regadera. La vivienda evacuada se localiza aproximadamente en las coordenadas cartesianas 92850 E y 80150 N.

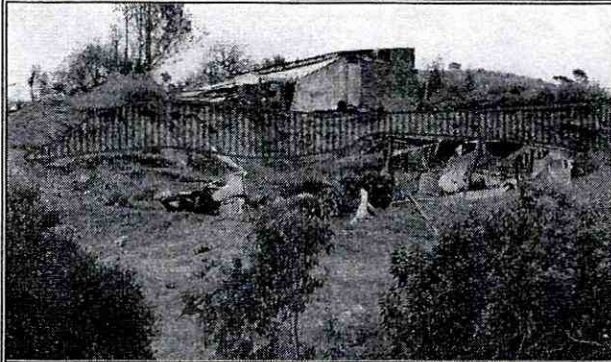
El escarpe principal del deslizamiento rotacional tiene forma de media luna, con alturas variables entre 2 y 5 metros, de tendencia vertical, y longitud aproximada de 50 metros. La masa movilizada experimentó hacia la parte alta el típico movimiento rotacional, hundiéndose hacia la parte alta y levantándose hacia la “pata”. La longitud de la masa rotada, medida a lo largo de la pendiente es de aproximadamente 30 metros. De la “pata” de la masa movilizada, y hacia abajo de la ladera el proceso de inestabilidad se presenta como un proceso de flujo de tierras, que se extiende aproximadamente 200 metros ladera abajo con un ancho aproximado de 40 metros. La ladera afectada presenta deformaciones, escarpes secundarios, lenguetas, y lateralmente se aprecian escarpes longitudinales que limitan el movimiento. Hacia la parte final del proceso, en proximidades de la margen derecha del río Tunjuelo el proceso debido a su alta saturación se desplaza a mayor velocidad.

Foto 2. Se aprecia el escarpe principal del deslizamiento rotacional, la posición de la vivienda, y el sector hundido donde se observa la infraestructura que funcionaba para la crianza de especies menores.

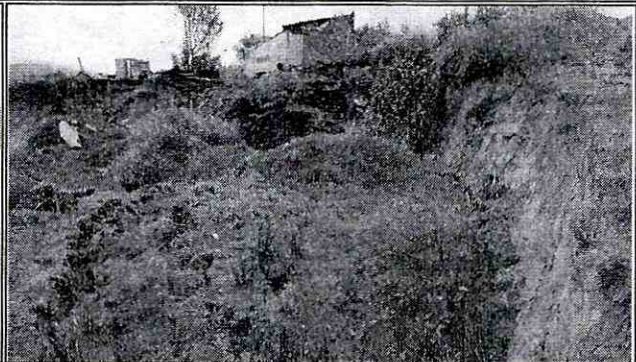
Foto 3. Detalle del escarpe principal del deslizamiento. Se aprecian además grietas transversales y escarpes secundarios en la zona hundida.

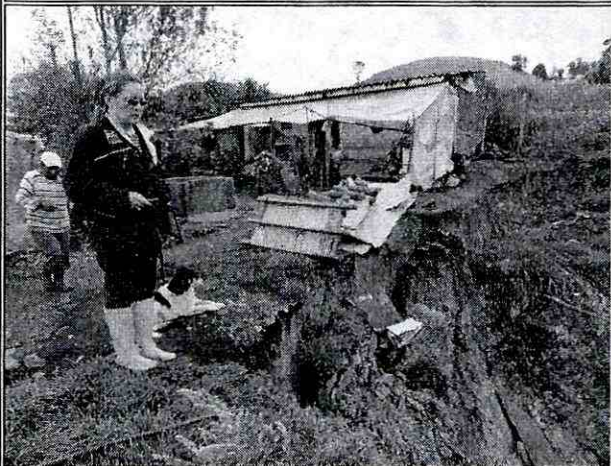
Se destaca con base en la inspección visual del sector de la ladera, donde se emplaza la vivienda de la Finca san Antonio, la estabilidad y habitabilidad de la vivienda en mención se verán comprometidas en el corto plazo ante un avance retrogresivo y/o hacia los costados de la corona del deslizamiento rotacional evidenciado, ya que el costado Sur de la misma se localiza muy próximo al escarpe lateral del proceso de inestabilidad.

Foto 4. Costado Norte de la corona del deslizamiento, localizada muy cerca a los muros de cerramiento de la vivienda emplazada en la finca San Antonio.

- Al responsable y/o responsables de la vivienda emplazada en la Finca San Antonio, Vereda El Destino de la Localidad de Usme, mantener la evacuación del predio en mención, hasta tanto se garanticen las condiciones de estabilidad y habitabilidad de la misma.

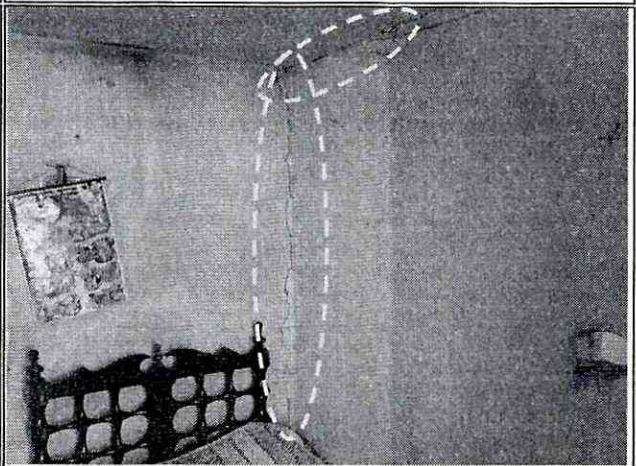
Hacia el costado Norte del escarpe principal del deslizamiento, y a una distancia aproximada de 1 metro de este, sobre una explanación, se emplaza la vivienda de la finca San Antonio, la cual corresponde a una construcción en mampostería parcialmente confinada con cubierta liviana en tejas de asbesto cemento soportada sobre estructura liviana de madera. En algunos de los muros internos de la vivienda, al igual que en un sector del alero de la cubierta, se aprecian grietas de longitud comprendida entre 1 y 2 metros, con abertura inferior a 0,5 centímetros, relacionadas posiblemente con asentamientos diferenciales y no con el proceso de remoción en masa identificado.

Foto 5. Se aprecian grietas longitudinales en los vértices de los muros internos de la vivienda evaluada.

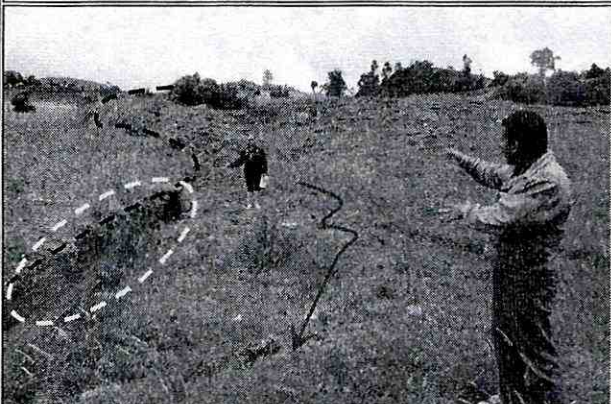
Foto 6. Se aprecia hacia la parte media del proceso de inestabilidad, el escarpe lateral que limita la masa movilizada al costado Norte.

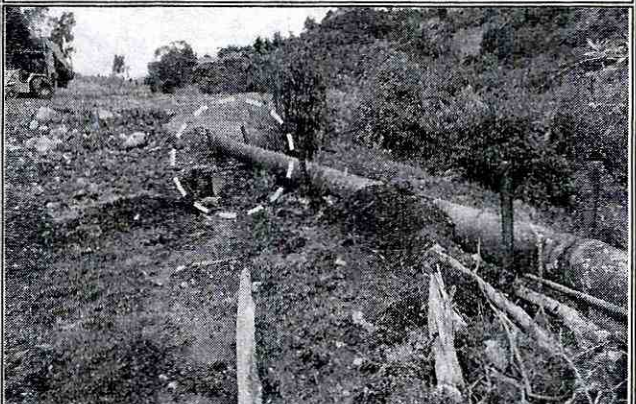
De acuerdo con información suministrada por personal de la Empresa de Acueducto y Alcantarillado de Bogotá EAAB, que se encontraba en el lugar realizando reparaciones, permanentemente la línea de aducción sufre importantes afectaciones consistentes en desempates, pérdida de cimentación y colapso de los apoyos en concreto, deformaciones y hasta rupturas. Todas estas afectaciones se relacionan posiblemente con la actividad del proceso de remoción en masa identificado, el cual parece tener una mayor dinámica hacia la parte baja de la ladera.

Foto 7. Se aprecia la línea de aducción, con deformaciones y afectación de los soportes "H" que sirven de apoyo a una de las tuberías.

SI	X	NO		CUAL?	Los tubos que constituyen la línea de aducción proveniente del embalse de la Regadera sufren deformaciones, rompimientos, y hundimientos por el colapso de estructuras de apoyo, situación generada por la actividad del proceso de remoción identificado en el sector.
----	---	----	--	-------	---

- A la Empresa de Acueducto y Alcantarillado de Bogotá, responsable de garantizar la operación y el mantenimiento de la línea de aducción proveniente de la Regadera, adelantar las acciones tendientes para que se realice de manera inmediata un estudio geotécnico en el que se contemplen la totalidad de las obras de emergencia y/o las medidas de estabilización inmediatas de la línea de aducción en mención, a su paso por la finca San Antonio, vereda el destino, localidad de Usme, y se garantice la estabilidad, funcionalidad y seguridad de las obras realizadas. Dicho estudio debe contemplar de manera adicional las obras que se deben ejecutar para el manejo adecuado de las aguas de escorrentía superficial y subsuperficial. Dicho Estudio deberá estar soportado técnicamente por profesionales idóneos (ingenieros estructurales y geotecnistas) y responsables mediante los estudios y análisis que consideren apropiados, que demuestren suficientemente que las obras propuestas garantizan un factor de seguridad apto para la estabilidad del corredor por donde se encuentra el trazado de la mencionada líneas de aducción.

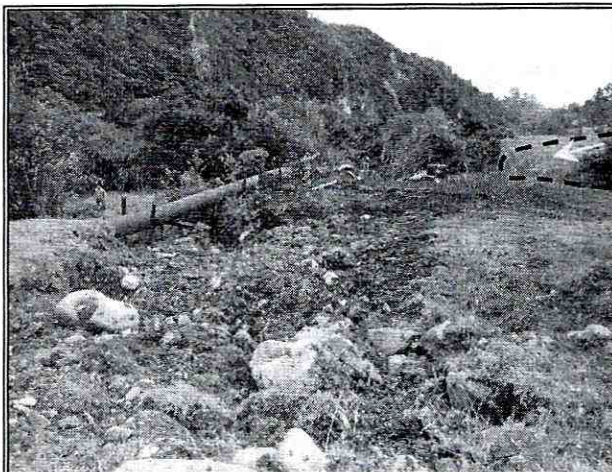
Foto 8. Al fondo se aprecia la parte frontal del proceso de inestabilidad. Se destaca la presencia de depósitos aluviales por donde se ubica el trazado de la línea de aducción.

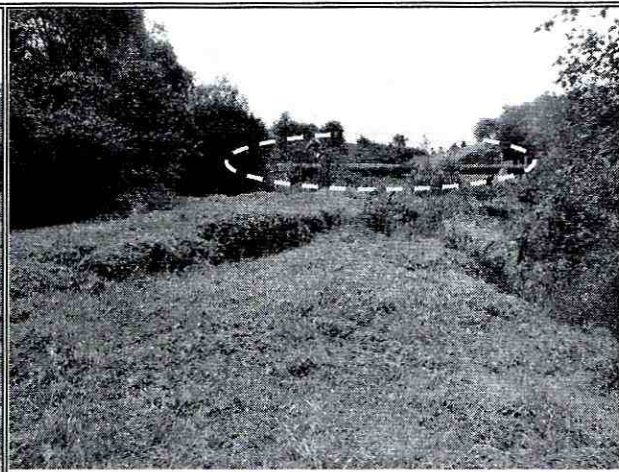
Adicionalmente a las afectaciones evidenciadas sobre la línea de aducción de La Regadera, se destaca la presencia de un terreno intensamente deformado, con presencia de escarpes de hasta 2 metros de altura y donde se evidencian encharcamientos. Esta situación indica la alta potencialidad de la masa inestable a desplazarse hacia el cauce del Río Tunjuelito, situación que podría provocar la ruptura de las tuberías que conforman la línea de aducción, y además podría provocar la obstrucción parcial o total del curso del río Tunjuelo, lo cual se constituye en una condición de Amenaza Alta por el posible represamiento y posterior desembalse del curso fluvial, y por otro lado, la ruptura de las tuberías podría provocar la erosión derivada de las aguas encauzadas a través de la línea de aducción, y además el consiguiente aumento súbito del caudal del río Tunjuelito generando avenidas torrenciales que podrían afectar las viviendas e infraestructura pública y privada localizada en proximidades del curso fluvial, además de la pérdidas del fluido vital que surte de agua a un sector importante de algunas localidades de la Ciudad de Bogotá.

Foto 9. Se aprecian escarpes y deformaciones del terreno localizado entre el curso del río Tunjuelo y la línea de aducción. El óvalo muestra la línea de aducción.
