DIAGNÓSTICO TÉCNICO - DI No. 5835
SUBDIRECCIÓN DE EMERGENCIAS
COORDINACIÓN DE ASISTENCIA TECNICA
EVENTO No. 307726
(RADICADO FOPAE 2011ER13674)

| DIRECCIÓN | Calle 76 Bis A Sur No. 20 - 63 | ÁREA DIRECTA | 85 m ² | | |

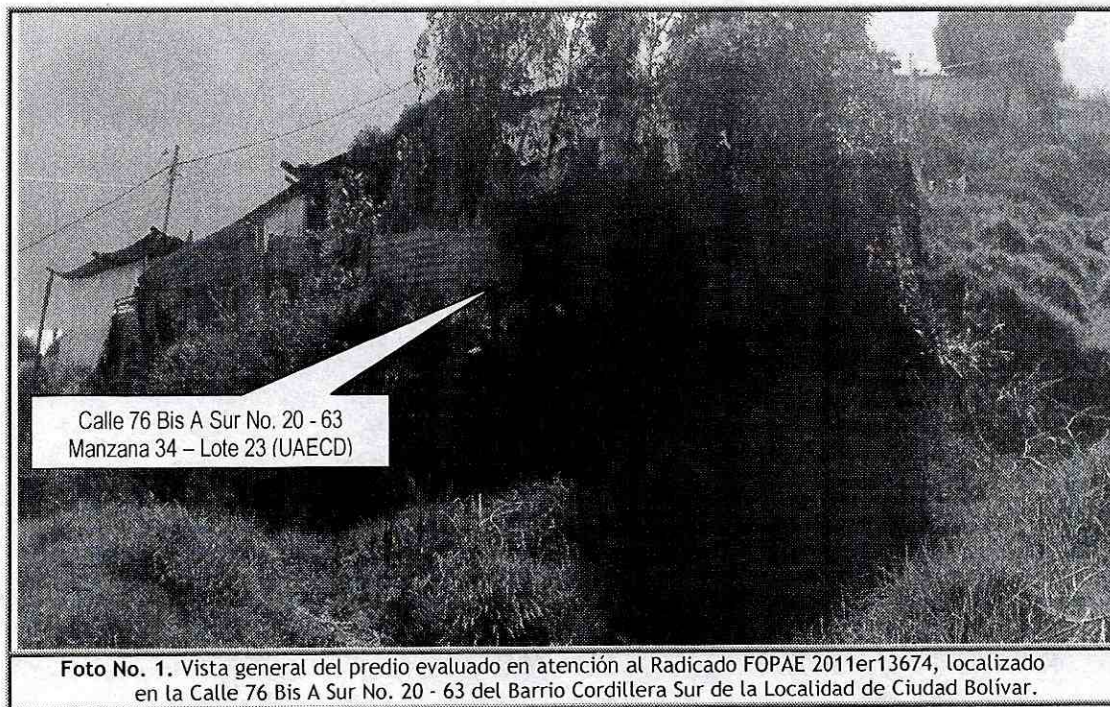
Se presenta socavación y arrastre de material de un talud de corte de aproximadamente 3.0 m de altura y 12 m de longitud e inclinación de tendencia vertical ($\beta \approx 90^\circ$), evidenciado por la presencia de escorrentía superficial y subsuperficial en la parte baja del mismo, la cual ha generado pérdida del material que lo conforma, involucrando en la actualidad un volumen aproximado a 0.5 m^3 . Dicho talud localizado hacia el costado occidental de la vivienda, carece de medidas de estabilización y/o de protección y de sistemas para el manejo del drenaje superficial y subsuperficial, realizado de manera antrópica y antitécnica, para el emplazamiento de la vivienda ubicada en la Calle 76 Bis A Sur No. 20 - 63 del Barrio Cordillera Sur de la Localidad de Ciudad Bolívar, donde habita la Sra. Luz Adelinda Villaquiran Tao y su familia.

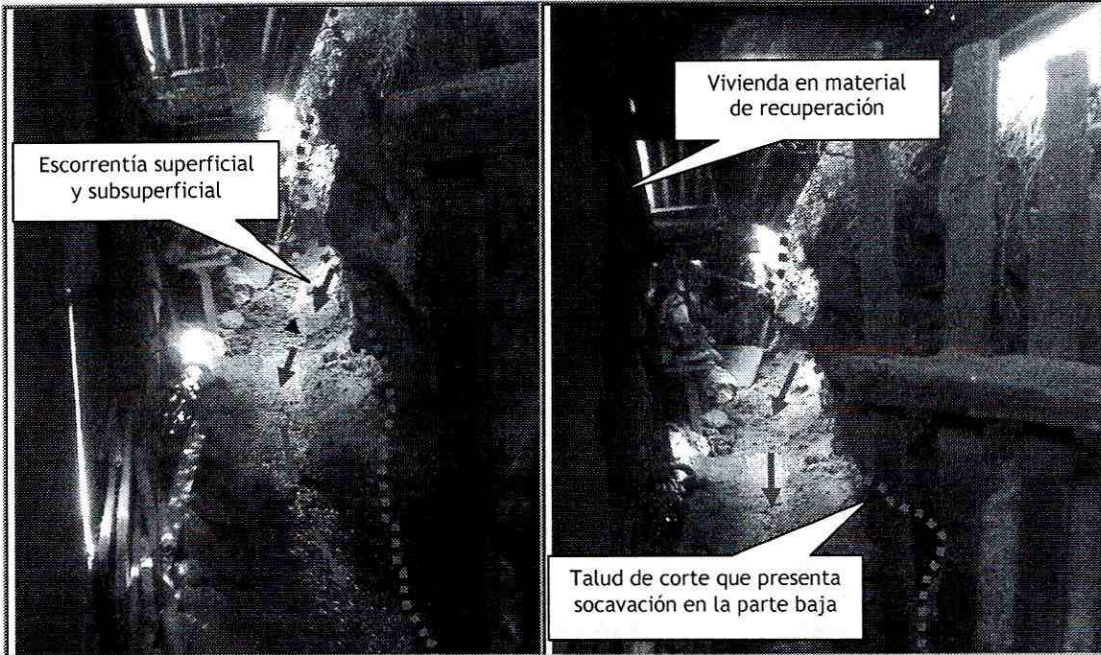
Entre las posibles causas por las cuales se ha ido generando la socavación en la parte baja del talud de corte localizado al costado occidental del predio de la Calle 76 Bis A Sur No. 20 - 63 Manzana 34 - Lote 23 del Barrio Cordillera Sur de la Localidad de Ciudad Bolívar, se encuentran la intervención antropica y antitécnica, la falta de medidas de estabilización y/o protección sobre el mismo y la ausencia de un sistema para el manejo del drenaje superficial y subsuperficial. Se destaca, que el posible agente detonante fue la saturación de los materiales generada por el agua que descorre libremente por la ladera y el talud de corte localizado hacia el costado occidental del predio en comento. Así mismo haciendo la vivienda altamente vulnerable ante la acción de cargas normales de servicio y ante cargas dinámicas (sismos u otros), ocasionando que la estabilidad estructural y habitabilidad de la misma, se encuentre comprometida en la actualidad, por lo tanto se recomendó la evacuación temporal y preventiva del inmueble, mediante Acta No. 2251 del 13 de Octubre de 2011.

Foto No. 3 y 4. Socavación y arrastre de material del talud de corte con pendiente de tendencia vertical ($\beta=90^\circ$), evidenciado por la presencia de escorrentía superficial y subsuperficial en la parte baja del mismo

- Evacuar definitivamente e incluir con prioridad técnica Uno (1) en el Programa de Reasentamiento de Familias Localizadas en Zona de Alto Riesgo No Mitigable, la vivienda emplazada en el predio de la Calle 76 Bis A Sur No. 20 - 63 Manzana 34 - Lote 23, del Barrio Cordillera Sur de la Localidad de Ciudad Bolívar, debido a que presenta compromiso en su estabilidad estructural y habitabilidad en el corto plazo.
- A la Caja de Vivienda Popular agilizar el proceso de reasentamiento del predio de la Calle 76 Bis A Sur No. 20 - 63 Manzana 34 - Lote 23, del Barrio Cordillera Sur de la Localidad de Ciudad Bolívar, recomendado para ser incluido en el Proyecto de Reasentamiento de Familias Localizadas en Zona

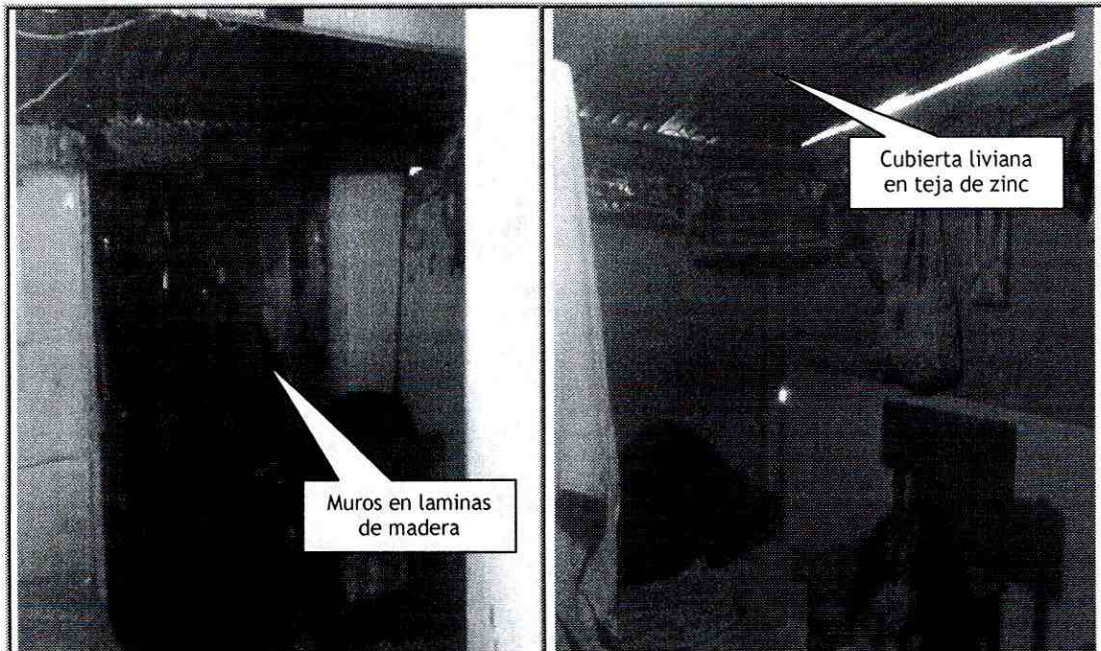
En el predio de la Calle 76 Bis A Sur No. 20 - 63 Manzana 34 - Lote 23 del Barrio Cordillera Sur de la Localidad de Ciudad Bolívar, se emplaza una vivienda conformada por un (1) nivel, construida en material de recuperación (laminas metálicas, madera y polisombra), con pisos en cemento y cubierta liviana en teja de zinc soportada por un entramado en madera que a su vez descansa sobre los elementos de cerramiento perimetral de la misma. Así mismo la construcción presentan deficiencias constructivas relacionadas principalmente por el tipo de materiales y la ausencia de elementos estructurales de confinamiento y amarre tipo vigas y columnas, generando que la estabilidad y habitabilidad de la misma, se encuentren comprometidas en la actualidad ante la acción de cargas normales de servicio y ante la acción de cargas dinámicas (sismos u otros) (Ver Fotografías 4 y 5).

Foto No. 3 y 4. Deficiencias constructivas relacionadas principalmente por el tipo de materiales que la conforman y la ausencia de elementos estructurales de confinamiento y amarre tipo vigas y columnas.

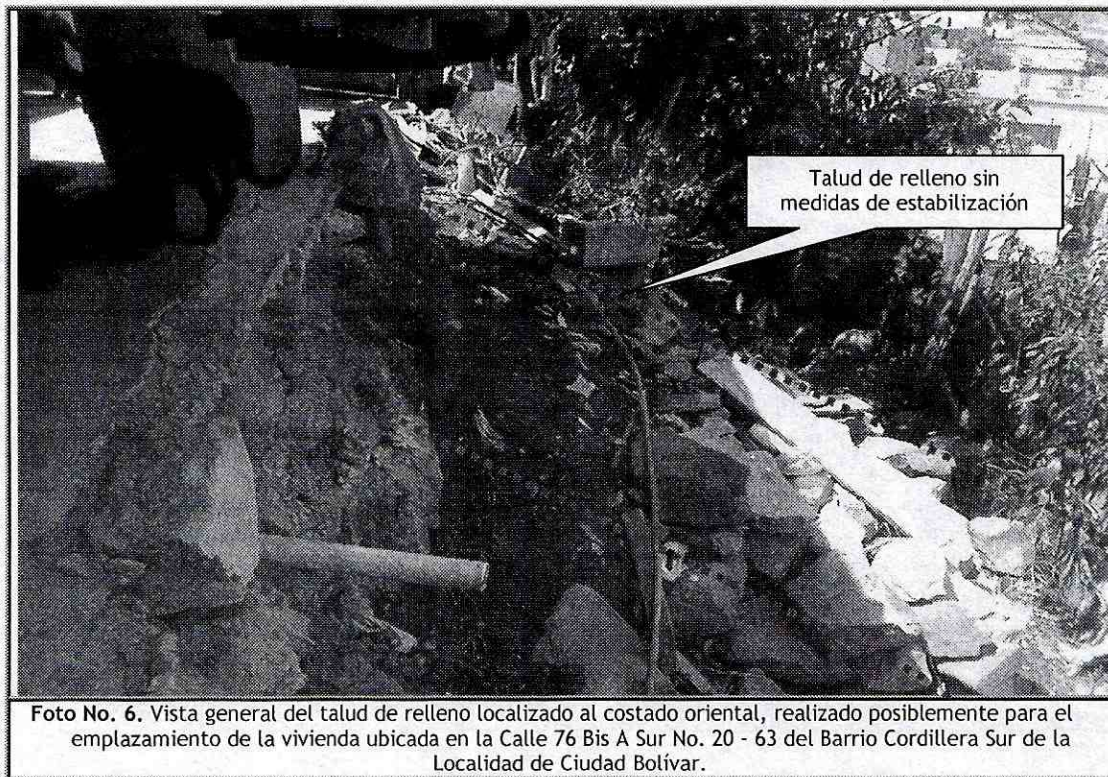
A si mismo, se observó hacia el costado oriental del predio de la Calle 76 Bis A Sur No. 20 - 63 Manzana 34 - Lote 23 del Barrio Cordillera Sur de la Localidad de Ciudad Bolívar, un talud de relleno de aproximadamente 1.0 m de altura y 12 m de longitud e inclinación de tendencia vertical ($\beta=40^\circ$), el cual no presenta medidas de estabilización y/o de protección y de sistemas para el manejo del drenaje superficial y subsuperficial, realizado de manera antrópica y antitécnica posiblemente para el emplazamiento de la vivienda ubicada en la Calle 76 Bis A Sur No. 20 - 63 Manzana 34 - Lote 23 del Barrio Cordillera Sur de la Localidad de Ciudad Bolívar, el cual no presenta una adecuada medida de estabilización y/o protección, lo que podría favorecer procesos de asentamientos diferenciales en el suelo de cimentación sobre el cual se emplaza la misma (Ver Fotografía 6).
