**DIAGNÓSTICO TÉCNICO – DI - 5843**  
**SUBDIRECCIÓN DE EMERGENCIAS**  
**COORDINACIÓN DE ASISTENCIA TÉCNICA**  
**EVENTOS 324994**

DIRECCIÓN	Diagonal 43A Sur No. 5 – 55 Este	ÁREA DIRECTA	120 m <sup>2</sup>				
BARRIO	La Gloria	POBLACIÓN ATENDIDA	11				
UPZ	34 – 20 de Julio	FAMILIAS	3	ADULTOS	7	NIÑOS	4
LOCALIDAD	4 – San Cristóbal	PREDIOS EVALUADOS	1				
CHIP	AAA0004OSDM	Oficio Remisorio	CR-13396

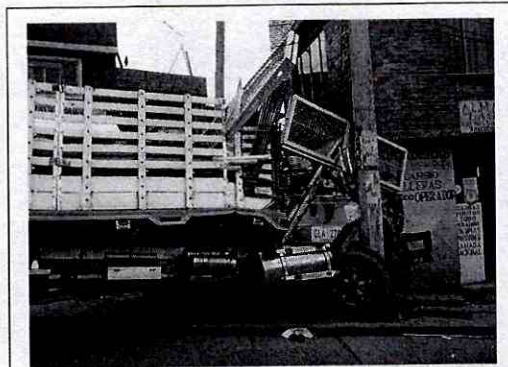
**Fotografía No. 1.** Se observa la vista general del lugar donde impactó el vehículo de doble tracción en el predio de la Diagonal 43A No. 5 - 55 Este.

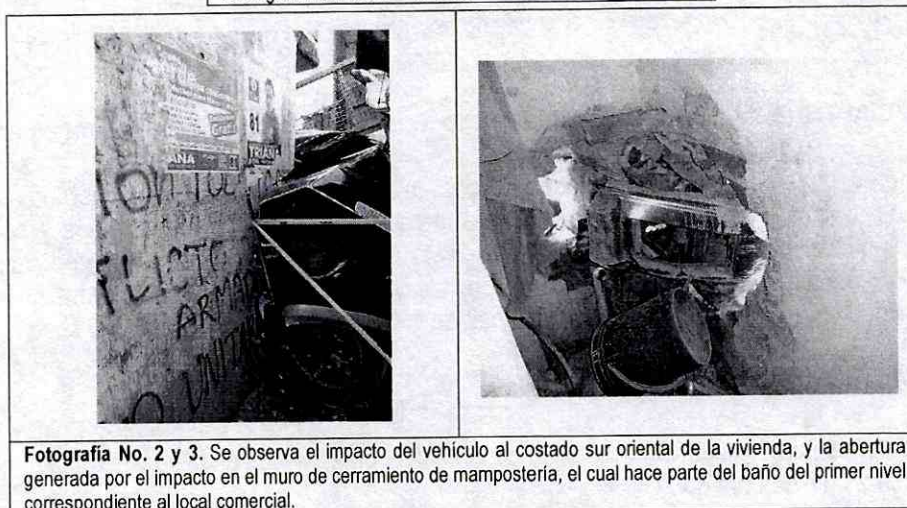
Se resalta que el impacto del vehículo de doble tracción, no generó compromiso en la habitabilidad ni en la estabilidad estructural de la vivienda, únicamente en la funcionalidad del baño del primer nivel ubicado al costado sur oriental del predio por la posibilidad de caída de mampuestos que hayan quedado sueltos por el impacto del vehículo, razón por la cual se hace restricción parcial de uso, hasta tanto no se garanticen las condiciones de funcionalidad del mismo.

**Fotografía No. 2 y 3.** Se observa el impacto del vehículo al costado sur oriental de la vivienda, y la abertura generada por el impacto en el muro de cerramiento de mampostería, el cual hace parte del baño del primer nivel correspondiente al local comercial.

- Al responsable y/o responsables de la vivienda emplazada en la Diagonal 43A Sur No. 5 – 55 Este, del Barrio La Gloria de la Localidad de San Cristóbal, mantener la restricción de uso temporal y preventiva del baño del primer nivel del local comercial, localizada al costado sur oriental, hasta tanto se tomen las medidas pertinentes, y se garanticen las condiciones óptimas de seguridad, y funcionalidad del mismo.

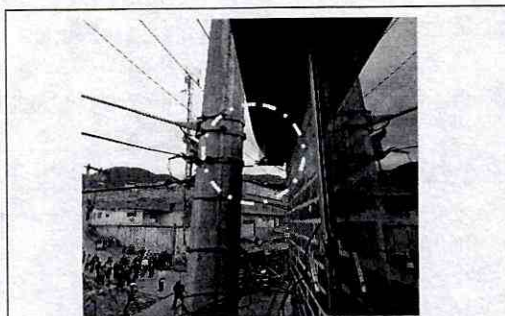
**Fotografía No. 1.** Se observa el hundimiento en la canal de recolección de aguas lluvias, generado por el poste de CODENSA S.A. ESP, cuando fue impactado por el vehículo.

SI	X	NO	¿CUAL?	Perdida de verticalidad de un poste ubicado al costado sur oriental de la vivienda emplazada en el predio de la Diagonal 43ª No. 5 – 55 Este, posible daño en la base del mismo.
----	---	----	--------	--

- A CODENSA S.A. ESP, desde su competencia, adelantar la revisión del poste que se vio afectado por el impacto del vehículo de doble tracción, el cual perdió verticalidad para verificar que no se haya presentado algún daño en la base del mismo, y que se tomen las medidas de mantenimiento pertinente para evitar una condición de riesgo público.
