**DIAGNÓSTICO TÉCNICO No. DI - 5845**  
**SUBDIRECCIÓN DE EMERGENCIAS**  
**COORDINACIÓN DE ASISTENCIA TÉCNICA**  
**EVENTO SIRE No.322831**

<b>DIRECCIÓN:</b>	Diagonal 40 B Bis Sur No.2 K-16	<b>ÁREA DIRECTA:</b>	100 M2				
<b>BARRIO:</b>	Malvinas	<b>POBLACIÓN ATENDIDA:</b>	6				
<b>UPZ:</b>	50 La Gloria	<b>FAMILIAS</b>	1	<b>ADULTOS</b>	3	<b>NIÑOS</b>	3
<b>LOCALIDAD:</b>	4 San Cristóbal	<b>PREDIOS EVALUADOS</b>	1				
<b>CHIP</b>	-----	<b>DOCUMENTO REMISORIO</b>	CR - 13407

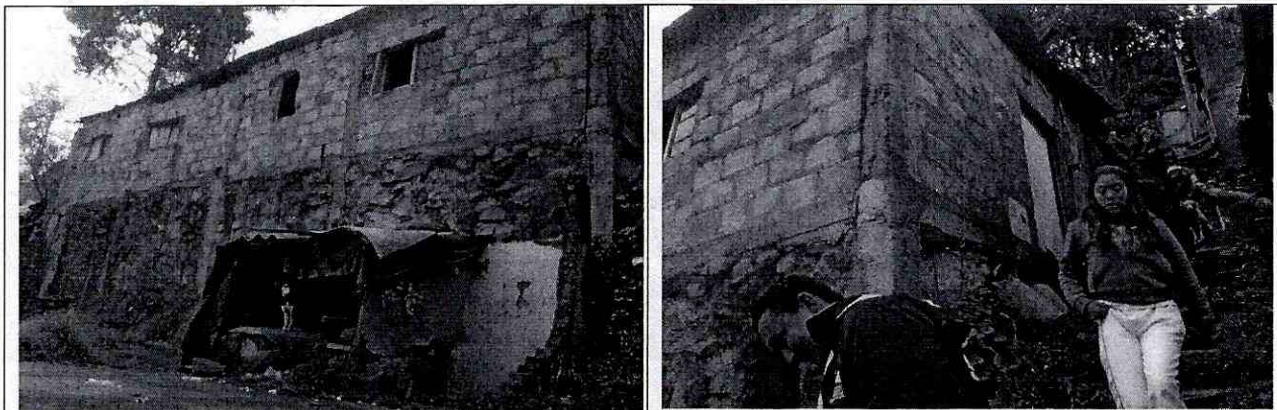
En el predio se encuentra emplazada una vivienda de un (1) nivel, construida en mampostería simple, contra-piso en mortero y cubierta liviana en teja de zinc, dicha vivienda evidencia deficiencias constructivas relacionadas con la falta de elementos de confinamiento tales como vigas y columnas

Así mismo, la construcción evidencia algunas deficiencias constructivas relacionadas con la falta de elementos de confinamiento tales como vigas y columnas y a la ausencia de medidas de estabilización y sistemas para el manejo del drenaje superficial y subsuperficial situación que compromete en la actualidad la estabilidad y habitabilidad de la vivienda en el corto plazo, bajo cargas normales de servicio.

Fotografía No.1 y 2.Vista general de la vivienda emplazada en el predio Diagonal 40 B Bis Sur No.2 K-16 (Manzana 69 Lote 2)

- Se recomienda evacuar definitivamente el predio de la Diagonal 40 B Bis Sur No.2 K-16 (Manzana 69 Lote 2) barrio Malvinas de la Localidad de San Cristóbal y continuar con prioridad técnica 1(uno) en el programa de reasentamientos de familia al cual fue incluido con el identificador ID 2006-4-8672, y cuyo beneficiario es la señora Susana Bañol Suarez y el señor Carlos Arturo Gaspar.

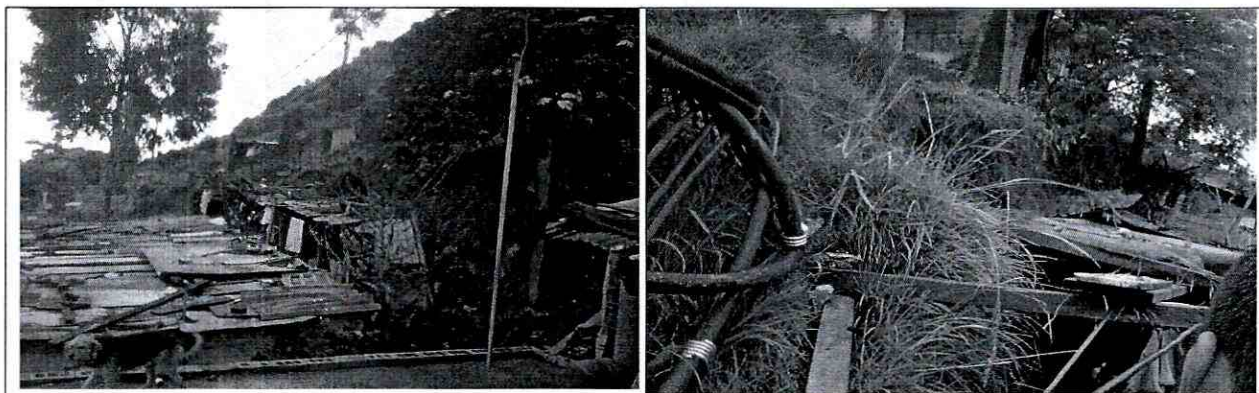
En el predio de la Diagonal 40 Bis sur No. 2K - 16 (Manzana 69 Lote 2), Se observa la presencia de grietas de tracción, desprendimiento de suelo residual y capa vegetal de un talud de corte. El talud de corte se encuentra al costado Oriental tiene una altura aproximada de 5m, en una longitud cercana a los de 10m con pendiente de tendencia vertical conformado superficialmente por material vegetal el cual del la parte media hacia arriba la cual no presentan medidas de estabilización ni sistemas para el manejo del drenaje superficial y subsuperficial, en la parte media hacia abajo presenta una medida de estabilización consistente en un muro de piedra pegada sin sistemas para el manejo del drenaje superficial y subsuperficial, al costado OCCIDENTAL un talud relleno que presenta medida de estabilización consistente en una estructura en piedra pegada de una altura aproximada de 3 m, en una longitud cercana a los de 10m con pendiente de tendencia vertical la cual no presentan sistemas para el manejo del drenaje superficial y subsuperficial; dichos taludes posiblemente fueron realizados para la adecuación del terreno y posterior emplazamiento de la vivienda de la señora Susana Bañol Suarez.

Se destaca que posiblemente por la falta de medidas de estabilización ni sistemas para el manejo del drenaje superficial y subsuperficial, se producen desprendimiento de suelo residual y capa vegetal que llegan directamente de la ladera a la vivienda, lo que pudiera ocasionar problemas de en la estabilidad y habitabilidad de la vivienda.

Fotografía No.3, 4. Detalle fallas del talud de corte de la vivienda emplazada en el predio Diagonal 40 B Bis Sur No.2 K-16 (Manzana 69 Lote 2)

De continuar el avance retrogresivo en los desprendimientos de suelo residual desde el talud de corte donde se encuentra emplazado el predio de la Diagonal 40 B Bis Sur No.2 K-16 (Manzana 69 Lote 2) barrio Malvinas Localidad de San Cristóbal se generaría en el corto plazo el colapso parcial o total de la vivienda, teniendo en cuenta las deficiencias constructivas evidenciadas.
