ALCALDÍA MAYOR DE BOGOTÁ D.C. Fondo Prevención y Atención Emergencias	DIAGNÓSTICO TÉCNICO	Código:	GAR- FT - 03
		Versión:	01
		Código documental:

DIAGNÓSTICO TÉCNICO No. DI - 5847
SUBDIRECCIÓN DE EMERGENCIAS
COORDINACIÓN DE ASISTENCIA TÉCNICA
RADICADO FOPAE No. 2011ER14520

DIRECCIÓN:	Carrera 1G No.42 -75 Sur	ÁREA DIRECTA:	100 M2		
BARRIO:	Malvinas	POBLACIÓN ATENDIDA:	5		
UPZ:	50 La Gloria	FAMILIAS	1	ADULTOS	4
LOCALIDAD:	4 San Cristóbal	PREDIOS EVALUADOS	1	NIÑOS	1
CHIP	-----	DOCUMENTO REMISORIO	CR - 13445

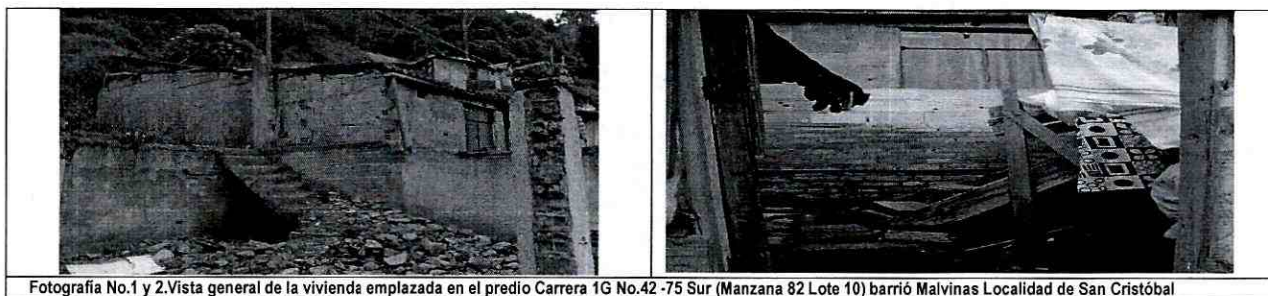
5. REGISTRO FOTOGRAFICO:

En el predio de la Carrera 1G No.42 -75 Sur (Manzana 82 Lote 10), Se observa unos taludes de corte y relleno; el talud de corte se encuentra al costado occidental tiene una altura aproximada de 3m, en una longitud cercana a los de 10m con pendiente de tendencia vertical el cual presenta una medida de estabilización consistente en un muro de piedra pegada sin sistemas para el manejo del drenaje superficial y subsuperficial, al costado oriental un talud relleno que presenta medida de estabilización consistente en una estructura en ladrillo pegado de una altura aproximada de 1.8 m, en una longitud cercana a los de 10m con pendiente de tendencia vertical la cual no presentan sistemas para el manejo del drenaje superficial y subsuperficial; dichos taludes posiblemente fueron realizados para la adecuación del terreno y posterior emplazamiento de la vivienda de la señora María Nelly Santa y el señor Mario Alonso Villamil Bernal.

En el predio se encuentra emplazada una vivienda de un (1) nivel, construida en mampostería simple, contra-piso en concreto y cubierta liviana en teja de zinc, dicha vivienda evidencia deficiencias constructivas relacionadas con la falta de elementos de confinamiento tales como vigas y columna.

Se destaca que posiblemente por la falta de sistemas para el manejo del drenaje superficial y subsuperficial, se producen filtraciones de agua que llegan directamente de la ladera a la vivienda y talud de relleno donde se encuentra emplazada la misma, lo que pudiera ocasionar problemas de humedad e inestabilidad en su cimentación.

Así mismo, la construcción evidencia algunas deficiencias constructivas relacionadas con la falta de elementos de confinamiento tales como vigas y columnas y a la ausencia de medidas de estabilización y sistemas para el manejo del drenaje superficial y subsuperficial situación que compromete en la actualidad la estabilidad y habitabilidad de la vivienda en el corto plazo, bajo cargas normales de servicio.

- Se recomienda evacuar definitivamente, cambiar de Prioridad técnica 2 a Prioridad técnica 1 y continuar en el Programa de Reasentamiento de Familias Ubicadas en Zona de Alto Riesgo No Mitigable, la vivienda emplazada en el predio de la Carrera 1G No.42 -75 Sur (Manzana 82 Lote 10) barrio Malvinas de la localidad de San Cristóbal.
