DIAGNÓSTICO TÉCNICO No. DI-5926
SUBDIRECCIÓN DE EMERGENCIAS
COORDINACIÓN DE ASISTENCIA TÉCNICA
EVENTO SIRE # 379862

PREDIOS:	Calle 163B # 1-10 interiores 1,2,3,4 y 5	ÁREA DIRECTA:	1 Ha				
BARRIO:	Desarrollo Arauquita	POBLACIÓN ATENDIDA:	26				
UPZ:	11- San Cristóbal Norte	FAMILIAS	7	ADULTOS	15	NIÑOS	11
LOCALIDAD:	1-Usaquén	PREDIOS EVALUADOS	1	5 Unidades habitacionales UH			
CHIP:	-----	DOCUMENTO REMISORIO	CR - 14797

REMOCIÓN EN MASA

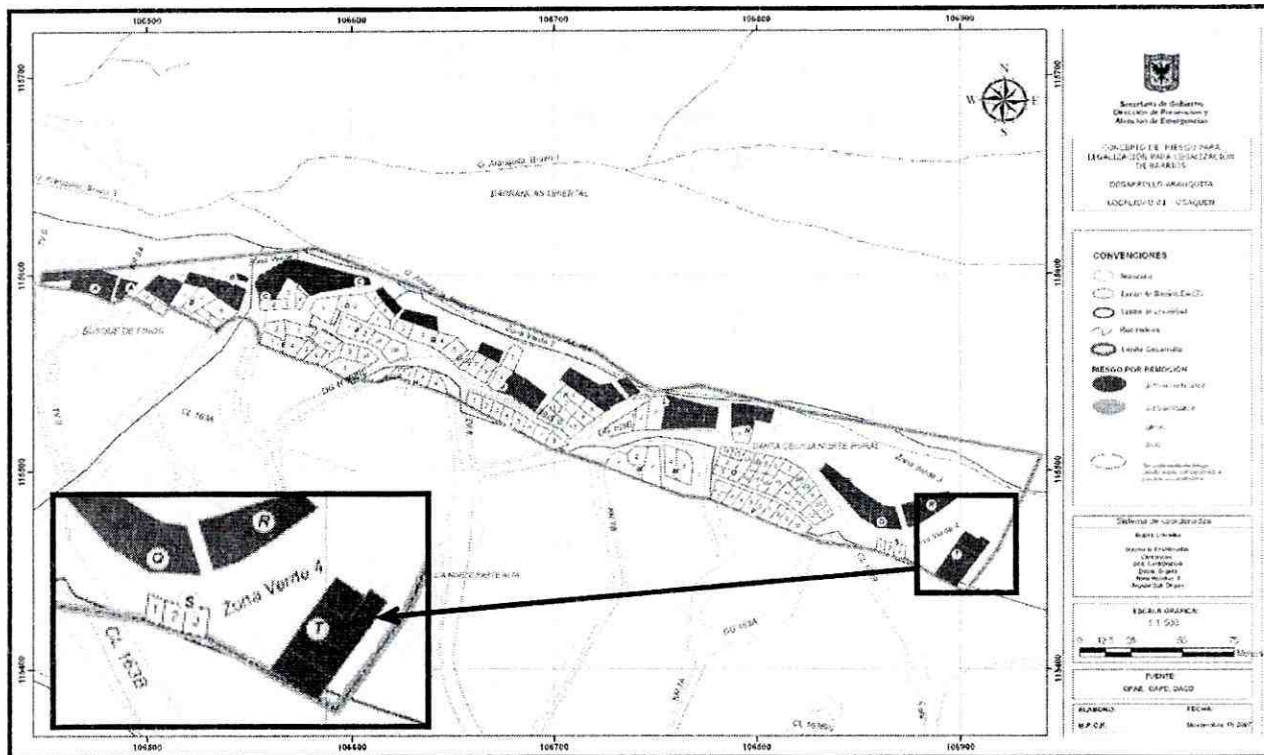
En el CT-4978 los predios evaluados, ubicados en la Calle 163 B No. 1 - 10 interiores del 1 al 5, corresponden respectivamente a la Manzana T lotes 1 al 5 y se localizan en zona de **Amenaza Alta** considerando que éstos predios se encuentran cimentados sobre rellenos, adyacentes a un talud de corte de aproximadamente 6m de altura el cual no cuenta con obras de estabilización y/o protección. Dicho concepto técnico concluye que estos predios se localizan en zona de **Alto riesgo NO mitigable** por fenómenos de remoción en masa y por lo tanto se recomienda "incluir y definir su prioridad en el programa de reasentamiento de familias localizadas en zonas de alto riesgo no mitigable. De igual forma, estos predios se deberán incorporar como suelo de protección por riesgo". En la Figura 1 se presenta el mapa de zonificación de riesgos del CT-4978, en el cual se indica la localización de los predios evaluados.

Figura 1. Condición de Riesgo según el CT-4978, de los predios de la Calle 163 B No. 1 - 10 (Manzana T Lotes 1 al 5), Desarrollo Arauquita, Localidad de Usaquén,

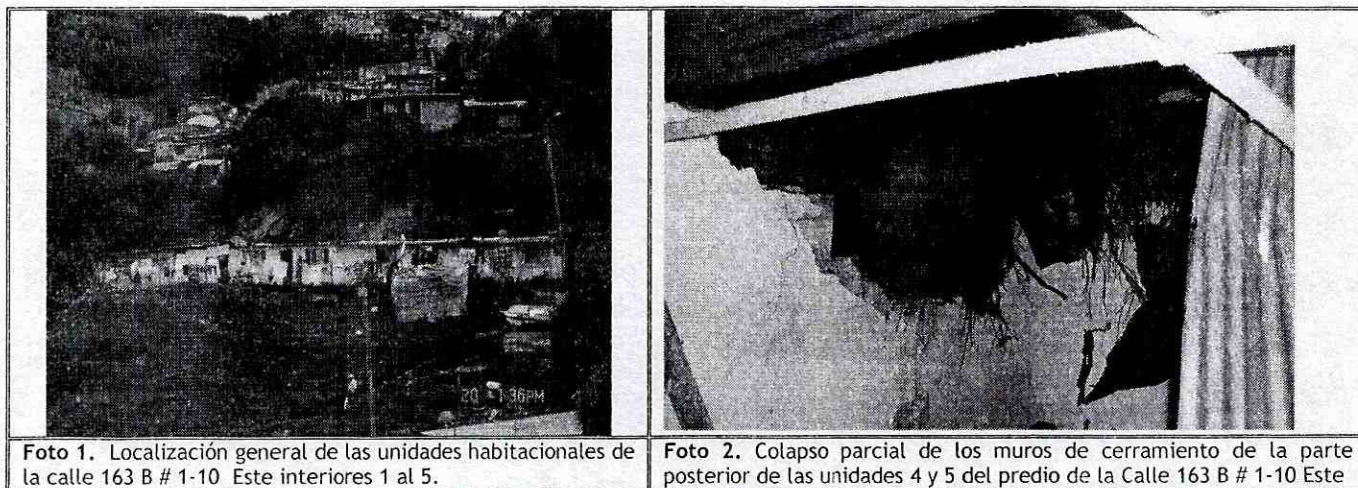
5. REGISTRO FOTOGRÁFICO

Se presentó un avance en el proceso de remoción en masa identificado el 20 de diciembre del 2007 el cual corresponde a una combinación de fallas rotacionales y de reptación, el cual generó el colapso parcial de los muros de cerramiento costado oriental de las unidades habitacionales 4 y 5 del predio de la calle 163 B # 1-10 Este, en el barrio Arauquita de la Localidad de Usaquén; dicho proceso se presenta en un talud de corte que tiene una altura cercana a los 6m, longitud aproximada a los 15m, con pendiente cercana a los 80°, dicho proceso involucro un volumen de material cercano a los 30m³, correspondientes a roca altamente fracturada y meteorizada en la parte baja y a suelo residual en la parte alta; el material deslizado impacto la parte posterior de los muros de cerramiento sobre los interiores 4 y 5 del predio de la Calle 163B # 1 - 10 Este en el barrio Arauquita de la Localidad de Usaquén, y generó grietas en los muros de las unidades 1, 2 y 3.

Las posibles causas que generaron el avance en el proceso de remoción en masa, son la alta pendiente del talud de corte, la alta susceptibilidad de los materiales que lo conforman ante este tipo de procesos debido al alto grado de fracturamiento y meteorización, la falta de medidas adecuadas de protección y estabilización geotécnica del talud de corte y la saturación del terreno por las altas precipitaciones presentadas en el sector y por el inadecuado manejo de la aguas de escorrentía superficial y subsuperficial en el talud de corte.

- ✓ A la Caja de Vivienda Popular, iniciar el proceso de reasentamiento de las 5 unidades habitacionales emplazadas en el predio de la calle 163 B # 1-10 Este, Desarrollo Arauquita, Localidad de Usaquén, con el fin de realizar la demolición inmediata de las estructuras, ya que de no acatarse esta recomendación se puede presentar el colapso total y súbito de las mismas, las cuales pueden generar riesgos asociados debido a la posibilidad de que por el colapso de las mismas; adicionalmente es posible que se pueda afectar la integridad física de los vecinos y residentes del sector.
