DIAGNÓSTICO TÉCNICO DI-5940
SUBDIRECCIÓN DE EMERGENCIAS
COORDINACIÓN DE ASISTENCIA TÉCNICA
Evento SIRE 315436

ATENDIÓ	ANGEL MANUEL CANCHALA GONZALEZ			SOLICITANTE
COE:	42	MOVIL:	4	Comunidad
FECHA:	16 de Octubre de 2011	HORA:	17:35	VIGENCIA: Temporal mientras no se modifiquen significativamente las condiciones físicas del sector

DIRECCIÓN:	Carrera 26G # 72 G -27 Sur	ÁREA DIRECTA:	0.01 Ha				
BARRIO:	Bella Flor	POBLACIÓN ATENDIDA:	9				
UPZ:	67 - Lucero	FAMILIAS	1	ADULTOS	3	NIÑOS	6
LOCALIDAD:	19 - Ciudad Bolívar	PREDIOS EVALUADOS	1				
CHIP	AAA0172BMDE	DOCUMENTO REMISORIO	CR-13733

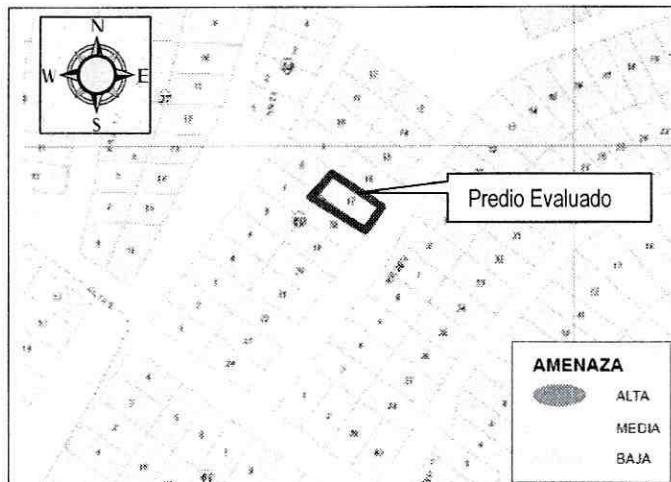
Figura 1 A. Localización y condición de amenaza del predio de la Carrera 26G # 72 G -27 Sur, correspondiente al lote 17 de la manzana 60 del barrio Bella Flor en la localidad de Ciudad Bolívar. Tomado del CT- 4021.

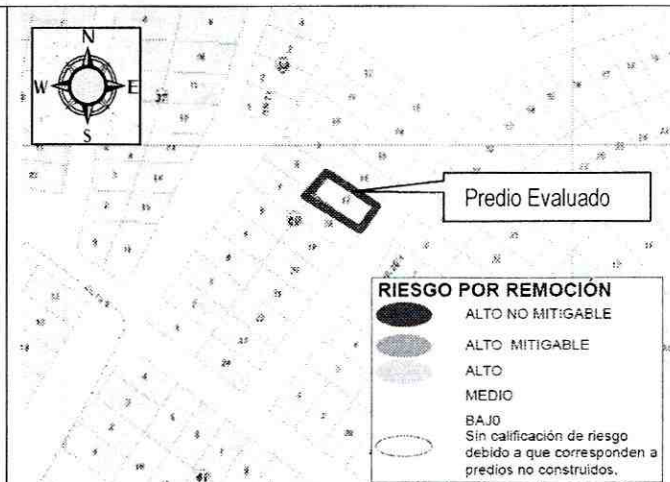
Figura 1 B. Localización y condición de riesgo del predio de la Carrera 26G # 72 G -27 Sur, correspondiente al lote 17 de la manzana 60 del barrio Bella Flor en la localidad de Ciudad Bolívar. Tomado del CT- 4021.

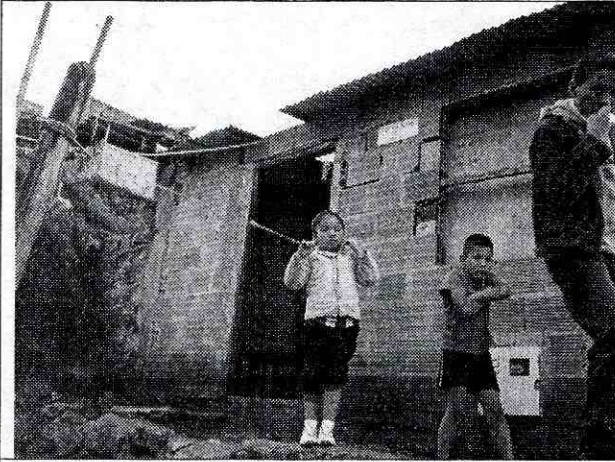
Foto 1. Vista general de la vivienda ubicada en la Carrera 26G # 72 G -27 Sur. Se presentan deficiencias constructivas, relacionadas con la carencia de elementos de confinamiento y amarre de tipo vigas y columnas.

- La estabilidad y habitabilidad de la vivienda ubicada en la Carrera 26G # 72G - 27, Barrio Bella Flor, Localidad de Ciudad Bolívar, no se encuentran comprometidas en el corto plazo bajo cargas normales de servicio, debido a las deficiencias constructivas que presenta la edificación (carencia de elementos de confinamiento y amarre), ausencia de obras para el estabilización del talud de corte posiblemente implementado para el emplazamiento de la edificación y las filtraciones de agua al interior de la vivienda.

- En el caso de no existir restricciones y/o condicionamientos al uso del suelo para el predio de la Carrera 26G # 72G - 27 Sur, Barrio Bella Flor en la Localidad de Ciudad Bolívar, se recomienda al responsable del mismo implementar acciones para el **mantenimiento, reforzamiento y mejoramiento** de la calidad de la vivienda, con el apoyo de personal idóneo, garantizando que se cumplan los requerimientos establecidos en el Decreto 926 del 19 de marzo de 2010 y el Decreto 92 del 17 de Enero de 2011, Reglamento Colombiano de Construcción Sismo Resistente NSR-10, de acuerdo con la normatividad vigente para el barrio, para lo cual se deben tramitar los permisos y licencias respectivos. Esto con el propósito de garantizar durante la vida útil del inmueble, las condiciones adecuadas para su uso.

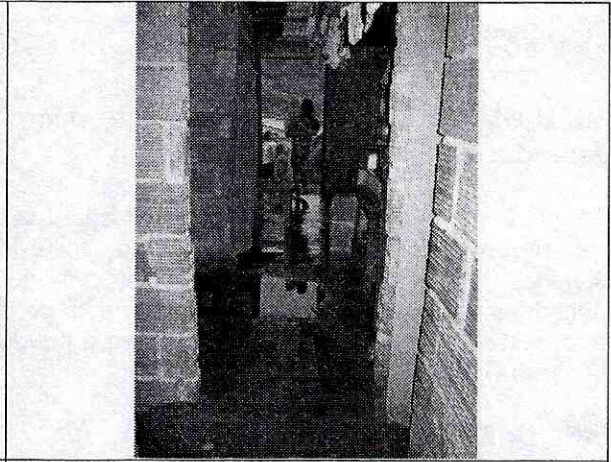
Se presentó la anegación de la vivienda emplazada en el predio de la Carrera 26G # 72 G -27 Sur, con una altura en lamina de agua de aproximadamente 5cm, situación posiblemente asociada, con la pendiente de la ladera ($\beta \approx 70^\circ$), donde se emplaza la vivienda y con la ausencia de adecuadas medidas para el adecuado manejo de las aguas de escorrentía superficial y subsuperficial hacia el costado sur-occidental de la vivienda. Las filtraciones que se presentaron al interior de la vivienda aunque puede ser una situación incómoda para los habitantes del predio, no comprometen en el corto plazo bajo cargas normales de servicio, la estabilidad estructural y habitabilidad de la vivienda. Sin embargo dado que las condiciones de habitabilidad encontraron comprometidas, se recomendó la evacuación de manera temporal y preventiva de la vivienda.

Foto 2. Vista al interior de la vivienda, se presenta anegación con una altura aproximada de 5cm de lamina de agua en distintos sectores del predio

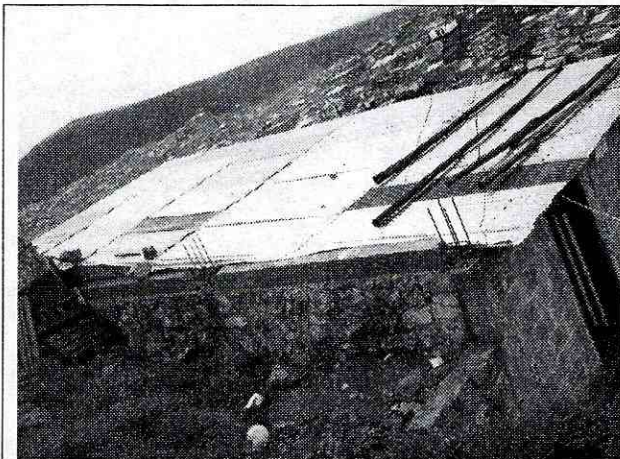
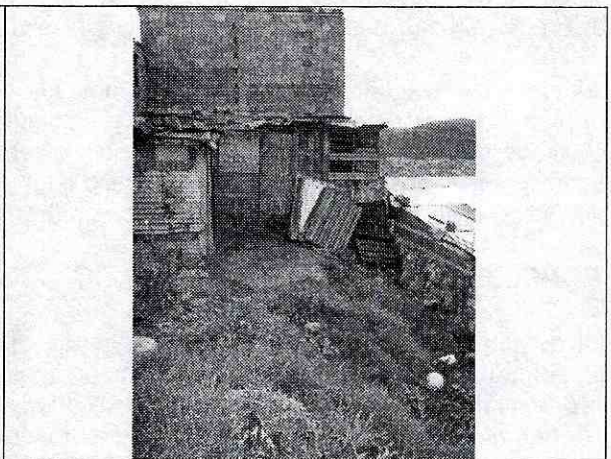
En el predio ubicado en la Carrera 26G # 72 G -27 Sur, Barrio Bella Flor en la Localidad de Ciudad Bolívar, se emplaza una edificación de un (1) nivel construida en mampostería simple, losa de contrapiso en concreto y cubierta liviana en tejas de zinc soportada por entramado en madera. La vivienda presenta deficiencias constructivas relacionadas principalmente con la ausencia de elementos de confinamiento y amarre del tipo columnas y vigas. Por otra parte, para el emplazamiento de la vivienda posiblemente se conformó hacia el costado lateral (sur-occidental) del predio, un talud de corte de aproximadamente 2 m de altura y 12 m de longitud el cual se encuentra en contacto directo con el muro de cerramiento de la vivienda. Como medida de estabilización de dicho talud de corte, se evidencio un muro de piedra pegada el cual puede ser una medida no adecuada para soportar los empujes ejercidos por el terreno. Adicionalmente, dicho talud no cuenta con adecuadas medidas para la captación y manejo de aguas de escorrentía superficial y subsuperficial (Foto 3 y 4).

Foto 3 y 4. Vista al costado sur-occidental de la vivienda evaluada, se observa el muro de piedra pegada el cual puede ser una medida no adecuada para soportar los empujes del terreno, adicionalmente hacia este costado no se identifican adecuadas medidas de drenaje superficial y subsuperficial de aguas de escorrentía

- De no implementar las medidas adecuadas para la captación y drenaje de las aguas de escorrentía superficial y subsuperficial en el talud de corte implementado posiblemente para el emplazamiento de la vivienda, es posible que continúe el proceso de filtración de aguas al interior de la vivienda causando deterioro del muro de cerramiento que está en contacto directo con el talud de corte al costado lateral (sur-oeste), afectación que eventualmente puede llegar a comprometer la habitabilidad de la vivienda y la estabilidad estructural de la vivienda.

- En el caso de no existir restricciones y/o condicionamientos al uso del suelo para el predio de la Carrera 26G # 72G - 27 Sur, Barrio Bella Flor en la Localidad de Ciudad Bolívar, se recomienda al responsable de dicho predio implementar adecuadas medidas de estabilización en todos aquellos taludes de corte y/o relleno implementados para la adecuación del terreno y posterior emplazamiento de la vivienda, con el apoyo de personal idóneo, mediante la implementación de obras de protección geotécnica; en el caso de que se presente exceso de humedad cerca al talud de corte perimetral a la vivienda se recomienda implementar adecuados sistemas para el manejo de las aguas de escorrentía superficial y subsuperficial en los sectores de transición entre los muros de cerramiento de la vivienda evaluada y el talud de corte perimetral a la vivienda; intervención que se deberá desarrollarse con el apoyo de personal idóneo, de acuerdo con la normatividad vigente para el barrio, para lo cual se deben tramitar los permisos y licencias respectivos, con el fin de garantizar la estabilidad del mismo.
