**DIAGNÓSTICO TÉCNICO - DI - 5943**  
**SUBDIRECCIÓN DE EMERGENCIAS**  
**COORDINACIÓN DE ASISTENCIA TÉCNICA**  
**RADICADO FOPAE 2011ER14383**

DIRECCIÓN	Calle 86C Sur No. 17 - 15 Este	ÁREA DIRECTA	75 m <sup>2</sup>		
BARRIO	Juan Jose Rondon 2 Sector - Unión	POBLACIÓN ATENDIDA	2		
UPZ	52 - Flora	FAMILIAS	1	ADULTOS	2
LOCALIDAD	5 - Usme	PREDIOS EVALUADOS	1		
CHIP	AAA0145YBLF	Oficio Remisorio	CR-13735

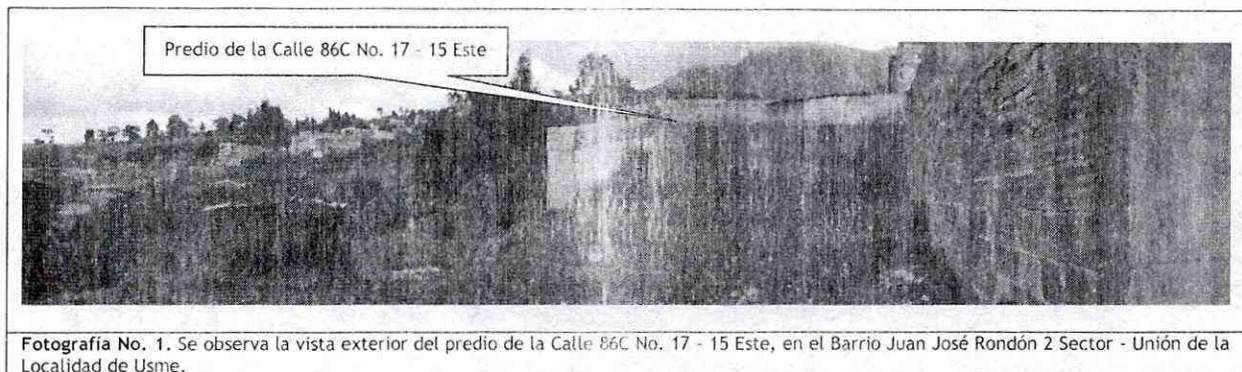
Se observó una grieta de 4 m de longitud, y una abertura aproximada de 4 cm identificada en la placa de contrapiso de una habitación localizada al costado Nor - occidental de la vivienda emplazada en el predio de la Calle 86C No. 17 - 15 Este, la cual es una edificación de un (1) nivel, construida en lo que según la inspección visual es mampostería simple y material de recuperación, con placa de contrapiso en concreto, cubierta liviana en lamina de zinc, soportada por un entramado en madera, que a su vez se apoya en los muros perimetrales de la vivienda evaluada. Dicha vivienda se cimentó en lo que posiblemente es un relleno antrópico, el cual se encuentra parcialmente confinado hacia el costado Nor-oriental de la vivienda por un sistema en piedra pegada, donde se observa la ausencia de elementos de reforzamiento, razón por la cual pudiere no ser una medida adecuada para soportar los empujes ejercidos por el terreno, situación que con base en la inspección visual no es posible precisar; adicionalmente se observa que al costado Nor-occidental no se prolongo el muro en piedra pegada, lo que origina que el relleno de este sector sea susceptible a desprendimientos por la ausencia de una estructura de confinamiento, adicionalmente, en la vivienda en comento se observan deficiencias constructivas relacionadas con la falta de elementos de confinamiento y amarre del tipo columnas y vigas.

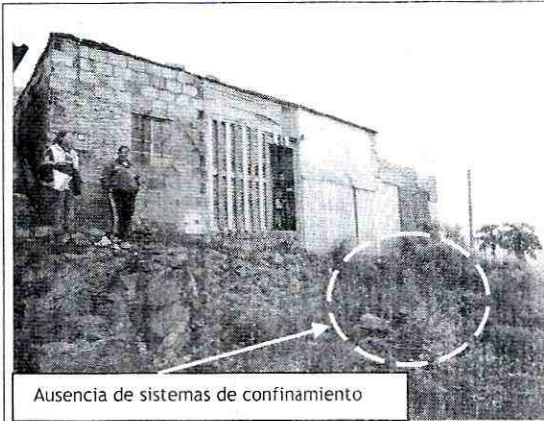
Entre las posibles causas por las cuales se presentaron las afectaciones identificadas en la vivienda emplazada en el predio de la Calle 86C No. 17 - 15 Este, está la ausencia de un sistema de confinamiento del relleno antrópico del costado Nor-occidental de la vivienda, lo cual generó pérdida del relleno de cimentación y propició un asentamiento diferencial en el costado Nor - occidental de la vivienda en mención.

Fotografía No. 2. Se observa la ausencia de un sistema de confinamiento en el relleno implementado para el emplazamiento de la vivienda, al costado Nor - Occidental de la Vivienda de la Calle 86C No. 17 - 15 Este

- En el caso de no existir restricciones y/o condicionamientos al uso del suelo para el predio de la Calle 86C No. 17 - 15 Este del Barrio Juan José Rondón 2 Sector - Unión de la Localidad de Usme, se recomienda al responsable de la vivienda emplazada en el predio en comento, implementar acciones para el mantenimiento, reforzamiento y mejoramiento de la vivienda donde se incluya su sistema de cimentación, con el apoyo de personal idóneo, garantizando que se cumplan los requerimientos establecidos en el Decreto No. 926 del 19 de Marzo de 2010 y su Decreto Modificadorio No. 092 del 17 de enero de 2011, reglamento Colombiano de Construcción Sismo Resistente NSR - 10, de acuerdo con la normatividad vigente para el barrio, para lo cual se deben tramitar los permisos y licencias respectivos.

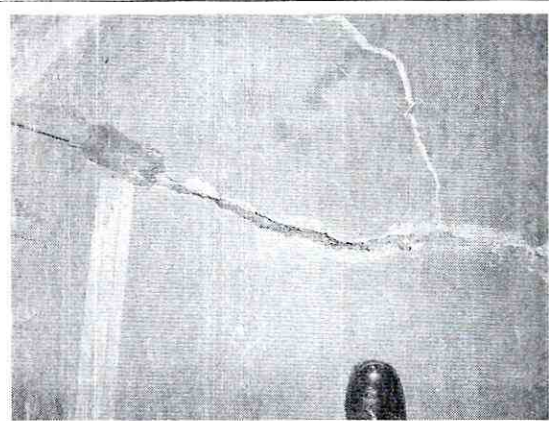
Fotografía No. 3. Se observa la grieta en la placa de contrapiso de la habitación localizada al costado Nor - occidental de la vivienda emplazada en el predio de la Calle 86C No. 17 - 15 Este.

ID	NOMBRE DEL RESPONSABLE	DIRECCIÓN	P	A	N	DAÑOS
1	Milena Rodríguez	Calle 86C No. 17 - 15 Este	2	2	0	Presencia de una grieta de longitud aproximada de 4 m y una abertura cercana de 4 cm, en la placa de contrapiso de la habitación localizada al Costado Nor - Occidental de la vivienda.

- Inspección visual del sector y evaluación cualitativa de los daños presentados en la zona evaluada en el presente diagnóstico, el día 14 de Octubre de 2011.
- Solicitud de restricción parcial de uso temporal y preventiva de la habitación del costado Nor - Occidental del predio referenciado en la Tabla No. 2.
