DIAGNÓSTICO TÉCNICO - DI No. 5946
SUBDIRECCIÓN DE EMERGENCIAS
COORDINACIÓN DE ASISTENCIA TECNICA
RADICADO No. 2011ER5925

DIRECCIÓN	Calle 8A SUR No. 11D-20 Este	ÁREA DIRECTA	86 M ²				
BARRIO	MONTECARLO	POBLACIÓN ATENDIDA	9				
UPZ	32 - San Blas	FAMILIAS	3	ADULTOS	5	NIÑOS	4
LOCALIDAD	4 - San Cristóbal	PREDIOS EVALUADOS	1				
CHIP	AAA0001JSBR	Documento Remisorio	CR-13707

REMOCIÓN EN MASA

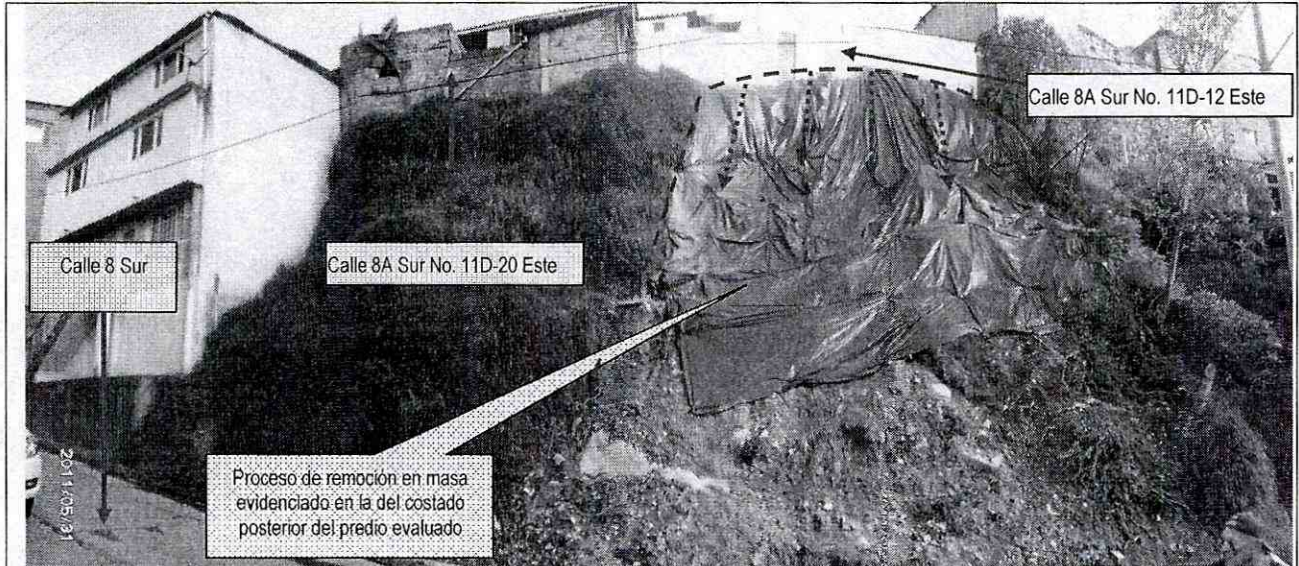
Foto 1. Vista panorámica de la parte posterior del predio con nomenclatura Calle 8A Sur No. 11D-20 Este, del Barrio Montecarlo de la Localidad de San Cristóbal, donde se presentó un Proceso de Remoción en masa hacia el costado posterior del predio contiguo al evaluado, identificado con nomenclatura Calle 8A Sur No. 11D-12 Este, el cual se encuentra cubierto por plástico como medida de protección.

- Dado el estado actual de la ladera, y ante un avance retrogresivo del proceso de remoción en masa de carácter local evidenciado en la parte posterior del predio contiguo al evaluado e identificado con nomenclatura Calle 8A Sur No. 11D-12 Este del Barrio Montecarlo de la localidad de San Cristóbal, es posible que se continúen presentando desprendimientos que pueden ocasionar el desconfinamiento de la cimentación de la vivienda emplazada en el predio con nomenclatura Calle 8A Sur No. 11D-20 Este y 11D-12 Este, y dadas las deficiencias constructivas y patologías evidenciadas en el predio evaluado, que pueden comprometer en el mediano plazo la habitabilidad y la estabilidad estructural de la de la vivienda en la que reside la señora María Helena Rojas y su familia.

- A la Alcaldía Local de San Cristóbal y al Instituto de Desarrollo Urbano - IDU, adelantar las acciones administrativas tendientes a establecer el responsable y/o responsables que deben implementar las medidas de contención adecuadas para garantizar la estabilidad de la ladera de la Calle 8 Sur a la altura del costado posterior del predio con nomenclatura Calle 8A Sur No. 11D-20 Este del Barrio Montecarlo de la Localidad de San Cristóbal, implementando adicionalmente un adecuado sistema para el manejo de las aguas de escorrentía superficial y sub-superficial, ya que de no acatarse esta recomendación se puede presentar el avance retrogresivo del proceso y comprometer la estabilidad y habitabilidad de las viviendas emplazadas hacia la parte alta de la misma.

- Evaluar la viabilidad técnica de Incluir en la Base de Datos de Sitios para Intervención por Fenómenos de Remoción en Masa del FOPAE, para que se gestione por parte de la entidad o entidades competentes, la realización de diseños y la ejecución de obras de mitigación de riesgo a lo largo de la ladera existente de la Calle 8 Sur a la altura del costado posterior del predio con nomenclatura Calle 8A Sur No. 11D-20 Este del Barrio Montecarlo de la Localidad de San Cristóbal

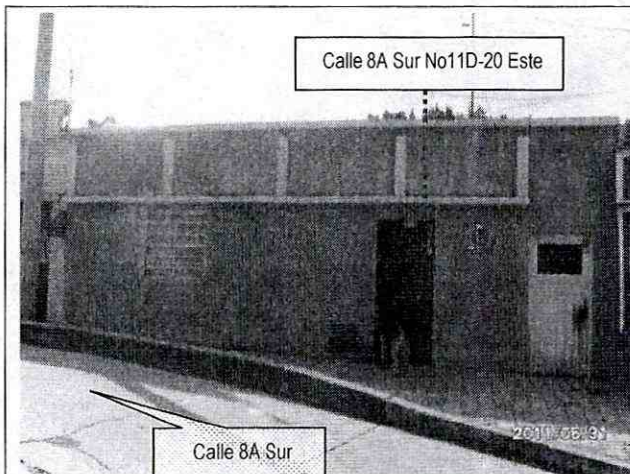
Foto 2. Vista de la fachada del predio con nomenclatura Calle 8A Sur No. 11D-20 Este, donde se evidencia que el acceso a la vivienda es por el segundo nivel.

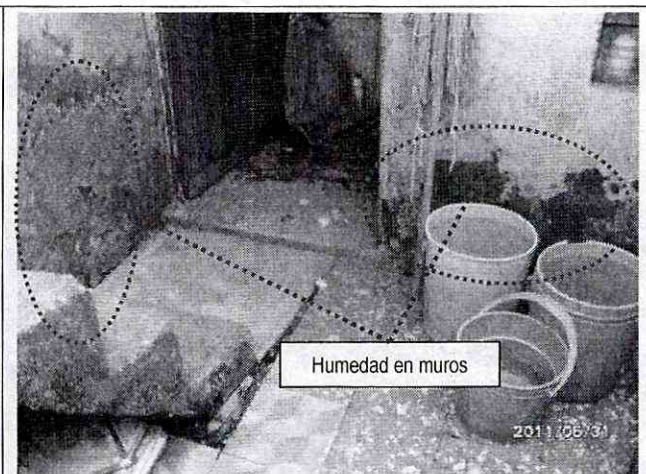
Teniendo en cuenta lo anterior, la vivienda bajo cargas normales de servicio no evidencia compromiso en su estabilidad, su habitabilidad y su funcionalidad en el corto plazo, ni por las deficiencias constructivas evidenciadas, ni por las humedades evidenciadas en los muros del primer nivel, ni por el proceso de remoción en masa de carácter local identificado hacia el costado Nor-Occidental del predio evaluado, ni por procesos de remoción en masa de carácter general, ya que no se encontró presencia de los mismos. Sin embargo se realiza la restricción parcial de uso del cuarto de almacenamiento del primer nivel y de la habitación del segundo nivel localizados hacia la parte posterior del mismo, dado la severidad de las grietas y las deficiencias constructivas evidenciadas en estas áreas relacionadas principalmente con la carencia de adecuados elementos estructurales de

Foto 3. Se observa humedad en los muros del primer nivel de la vivienda emplazada en el predio con nomenclatura Calle 8A Sur No. 11D-20 Este.

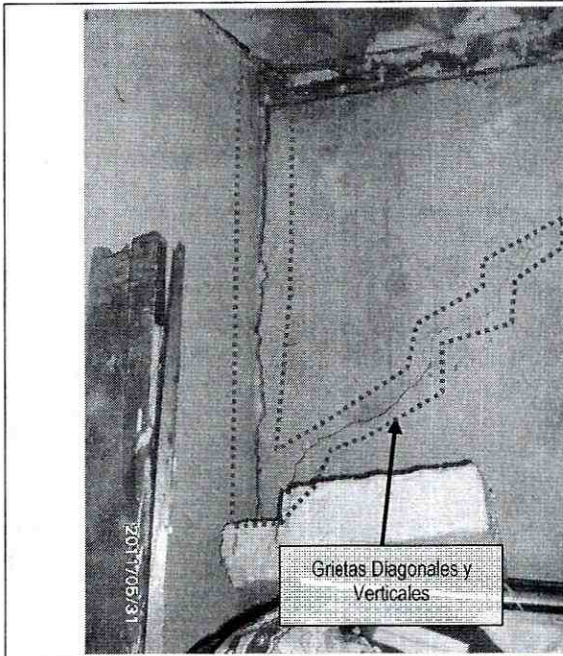
Entre las posibles causas por las cuales se generó el agrietamiento en los muros del cuarto de almacenamiento del primer nivel y la habitación del segundo nivel de la vivienda en comento, se encuentran las deficiencias constructivas de la vivienda, los asentamientos diferenciales que podría haber experimentado la vivienda desde su construcción hasta la fecha y el proceso de remoción en masa evidenciado hacia el costado Nor-Occidental de la misma, situación que no pudo ser verificada en la inspección visual.

Foto 4. Vista de las grietas de tendencia Vertical y Diagonal, presentada en el muro del cuarto de almacenamiento localizado en el primer nivel y hacia la parte posterior de la vivienda emplazada en el predio con nomenclatura Calle 8A Sur No. 11D-20 Este.

No	UH	FAM	NOMBRE(Cabeza Hogar)	P	A	N	TENENCIA	DIRECCIÓN	DAÑOS EN PREDIOS
1	1	1	Nubia Gaona Figueredo	4	2	2	Arrendataria	Calle 8A Sur No. 11D-20 Este	Se presentó agrietamiento de tendencia vertical con abertura cercana a los 2 cm localizadas en las juntas de los muros del cuarto de almacenamiento las cuales se proyectan hacia la habitación del segundo nivel localizados hacia la parte posterior de la vivienda; de igual forma se destaca que el muro perimetral de cerramiento del cuarto de almacenamiento en mención, presenta una grieta de tendencia diagonal con abertura hasta de 8 mm y longitud aproximada de 1,5 m.
		2	Jorge Enrique Peñaranda	3	1	2	Poseedor		
	2	3	María Helena Rojas	2	2	0	Propietaria

- Al responsable de la vivienda emplazada en el predio con nomenclatura Calle 8A Sur No. 11D-20 Este del Barrio Montecarlo de la localidad de San Cristóbal, mantener restringido el uso el uso del cuarto de almacenamiento localizado en el primer nivel y hacia la parte posterior de la vivienda y la habitación localizada en la parte posterior del segundo de la vivienda, hasta tanto se garanticen condiciones de seguridad y habitabilidad de las mismas.

- En el caso de no existir restricciones y/o condicionamientos al uso del suelo para el predio con nomenclatura Calle 8A Sur No. 11D-20 Este del Barrio Montecarlo de la localidad de San Cristóbal, se recomienda al responsable y/o responsables implementar acciones para el mantenimiento, reforzamiento y mejoramiento de la calidad de la vivienda, con el apoyo de personal idóneo, garantizando que se cumplan los requerimientos establecidos en el Decreto No.

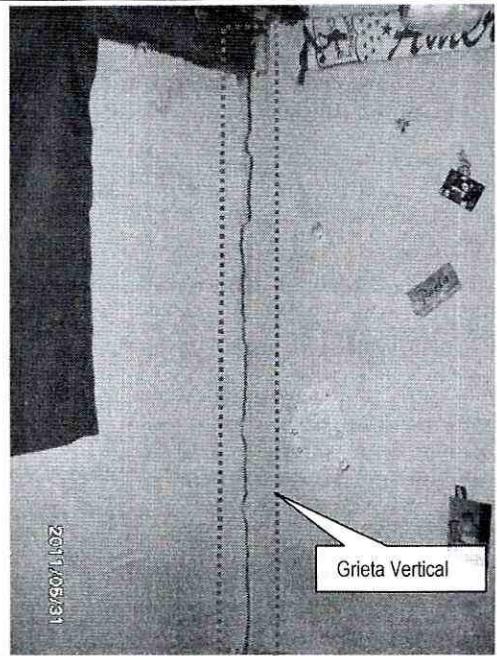
Foto 4. Vista de la grieta de tendencia Vertical, presentada en el muro de la habitación del segundo nivel y hacia la parte posterior de la vivienda emplazada en el predio con nomenclatura Calle 8A Sur No. 11D-20 Este, la cual es proyectada desde el cuarto de almacenamiento del primer nivel de la vivienda en comento.
