DIAGNÓSTICO TÉCNICO No. 5948
SUBDIRECCIÓN DE EMERGENCIAS
COORDINACIÓN DE ASISTENCIA TÉCNICA
EVENTO SIRE No. 382250

ATENDIÓ: LUIS ALBERTO SANCHEZ FERNANDEZ				SOLICITANTE:	
COE:	36	MOVIL:	9	Unidad Administrativa Especial Cuerpo Oficial de Bomberos -UAECOB	
FECHA:	12 de Noviembre de 2011	HORA:	4:30 pm	VIGENCIA: Temporal mientras no se modifique significativamente las condiciones físicas del sector.

DIRECCIÓN:	Carrera 73 No. 23 - 03 Sur Carrera 73 No. 23 - 05 Sur	ÁREA DIRECTA:	100 m ²		
BARRIO:	Alpes Sur	POBLACIÓN ATENDIDA:	12		
UPZ:	67 Lucero	FAMILIAS	2	ADULTOS	6
LOCALIDAD:	Ciudad Bolívar	PREDIOS EVALUADOS	2	NIÑOS	6
CHIP:	AAA0171XKFT	DOCUMENTO REMISORIO	CR-13742

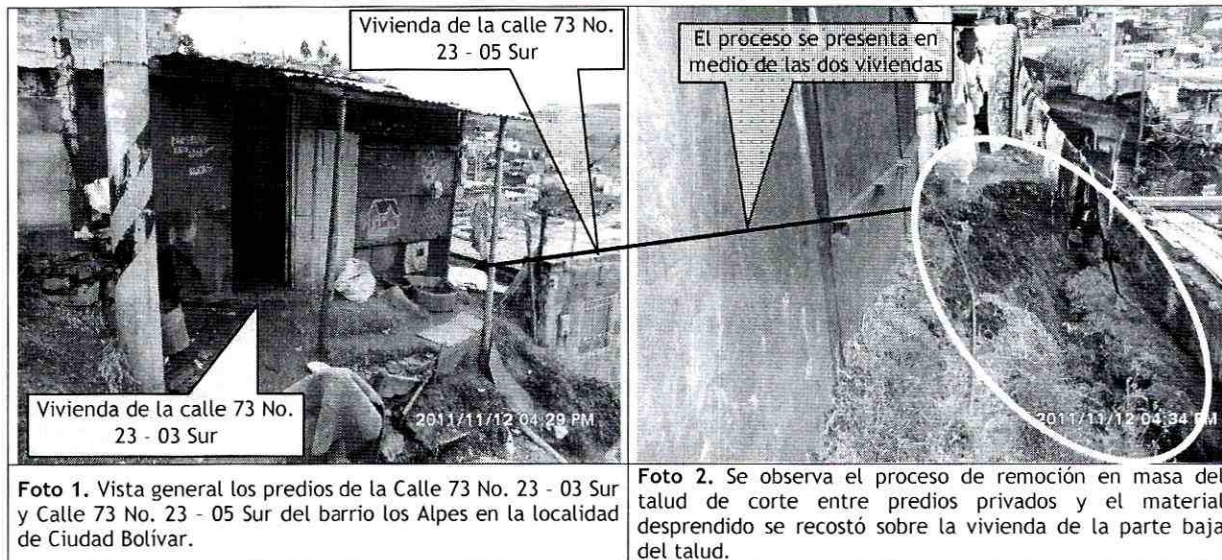
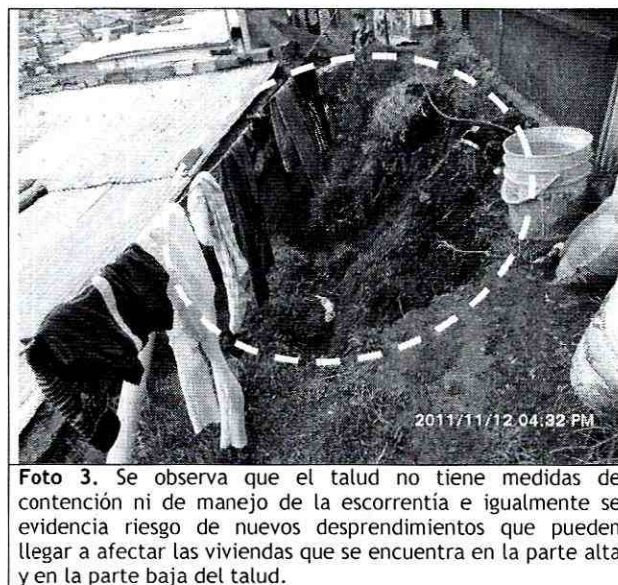
5. REGISTRO FOTOGRÁFICO

Se observó que las viviendas han sido acomodadas al terreno mediante taludes de corte y/o relleno, con pendiente de tendencia vertical ($\beta \approx 90^\circ$), altura cercana a los 2.5 m y longitud aproximada de 12 m, a lo largo de los cuales no se identificaron estructuras de confinamiento ni sistemas para el manejo de la escorrentía superficial y subsuperficial y en el cual se generó el desprendimiento de 3.0 m^3 aproximadamente de material, el cual se ha acumulado en la pata del talud de corte y/o relleno y se recostó en el muro de cerramiento del costado oriental de la vivienda que se encuentra en la parte baja correspondiente al predio de la Calle 73 No. 23 - 05 Sur, barrio Los Alpes en la localidad de Ciudad Bolívar, sin embargo se resalta que no se observaron afectaciones en las viviendas ocasionadas por el desprendimiento de material del talud, pero

se evidenció riesgo de nuevos desprendimientos, debido a la saturación del material y a la falta de confinamiento del talud, los cuales pueden llegar a afectar las viviendas en comento.

En la vivienda de la parte baja (Calle 73 No. 23 - 05 Sur), en el muro de cerramiento del costado oriental, se ha recostado parte del material desprendido y en la parte superior del talud (Calle 73 No. 23 - 03 Sur) se presenta riesgo de afectación del muro de cerramiento del costado occidental de la vivienda allí emplazada, por pérdida del suelo de soporte, debido a posibles nuevos desprendimientos de material del talud. En las viviendas no se observan afectaciones ocasionadas por el proceso de remoción en masa de carácter local ocurrido en el talud de corte y/o relleno posiblemente construido para el emplazamiento de las mismas, pero en el corto plazo se evidencia riesgo de nuevos desprendimientos los cuales pueden llegar a afectar estas viviendas.

Entre las posibles causas que generaron el desprendimiento de material del talud, se encuentran la falta de estructuras de contención y confinamiento de los taludes de corte y/o relleno, la carencia de sistemas adecuados para el manejo de la escorrentía superficial y subsuperficial, las fuertes lluvias que se han presentado en el sector y las deficiencias constructivas de las viviendas evaluadas, relacionadas con la carencia de elementos estructurales de amarre y confinamiento tipo vigas y columnas.

- En el caso de no existir restricciones y/o condicionamientos al uso del suelo para los predios evaluados, se recomienda a los responsables de los mismos implementar adecuadas medidas de estabilización en los
