DIAGNÓSTICO TÉCNICO No. DI-5949
SUBDIRECCIÓN DE EMERGENCIAS
COORDINACIÓN DE ASISTENCIA TÉCNICA
EVENTOS SIRE No. 377304 Y 381798

DIRECCIÓN:	Calle 81 A Sur No. 18 A - 50 Calle 81 Bis Sur No. 18 A - 61 Int. 4	ÁREA DIRECTA:	100 m ²				
BARRIO:	Minuto de Maria	POBLACIÓN ATENDIDA:	7				
UPZ:	68 - El Tesoro	FAMILIAS	2	ADULTOS	3	NIÑOS	4
LOCALIDAD:	Ciudad Bolívar	PREDIOS EVALUADOS	2				
CHIP:	AAA0028HXFT	DOCUMENTO REMISORIO	CR-13743

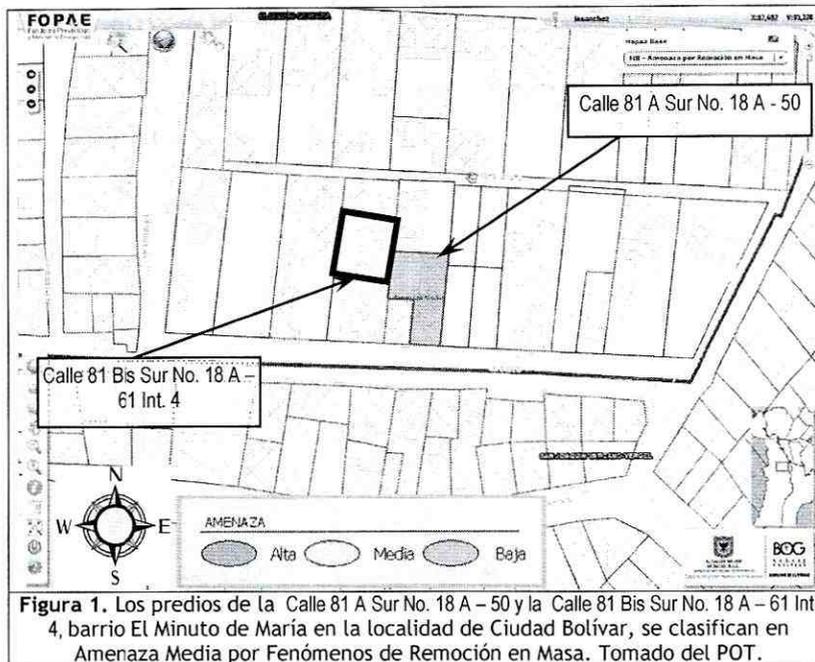
El barrio El Minuto de María de la Localidad de Ciudad Bolívar fue legalizado mediante el Acto administrativo No.1126 del 18 de Diciembre de 1996 por el antiguo Departamento Administrativo de Planeación Distrital - DAPD (hoy Secretaria Distrital de Planeación - SDP), para lo cual El Fondo de Prevención y Atención de Emergencias - FOPAE, no emitió concepto técnico de riesgo. Sin embargo, de acuerdo con el Plano Normativo (Amenaza por Remoción en Masa) del Plan de Ordenamiento Territorial de Bogotá - POT (Decreto 190 de 2004, por el cual se compilan los decretos 619 de 2000 y 469 de 2003), los predios evaluados en el presente informe, se encuentran en una zona catalogada en amenaza media por procesos de remoción en masa (Ver Figura No. 1).

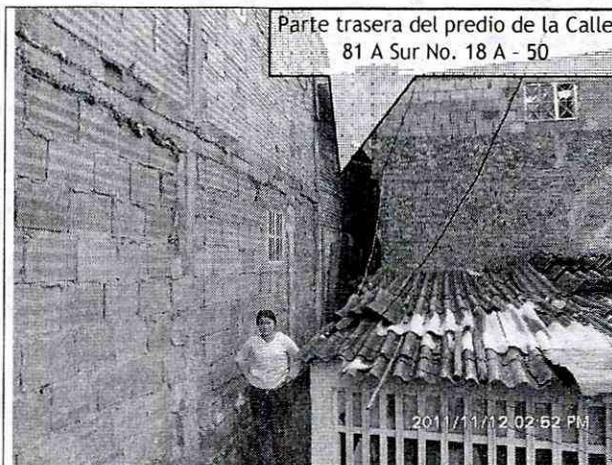
Se observa que la vivienda de la Calle 81 A Sur No. 18 A - 50, ha sido acomodada al terreno mediante un corte de terreno con pendiente de tendencia vertical ($\beta \approx 90^\circ$) en una longitud aproximada de 15 m y altura cercana a los 2.5 m, el cual carece de estructuras de confinamiento y de sistemas para el manejo de las aguas de escorrentía superficial y subsuperficial, por lo tanto el proceso de filtración de las aguas de escorrentía al interior de la vivienda es evidente y ha causado el desprendimiento de 1,5 m³ de material del talud, el cual se ha acumulado en la pata del mismo ocasionando afectación al muro de cerramiento del costado nor-occidental de la vivienda. La vivienda en concreto se encuentra a 30 cm aproximadamente del talud y estos desprendimientos han causado afectación en uno de los espacios utilizados como habitación. Adicionalmente se evidencia riesgo de nuevos desprendimientos, debido a la saturación del material del talud y a la falta de confinamiento del mismo.

Foto 1. La afectación se presenta en la parte trasera del predio de la Calle 81 A Sur No. 18 A - 50, barrio El Minuto de María en la localidad de Ciudad Bolívar

- Al responsable de la vivienda de la Calle 81 A Sur No. 18 A - 50, barrio El Minuto de María en la localidad de Ciudad Bolívar, mantener la Evacuación Temporal y Preventiva de la vivienda, hasta tanto se realicen las obras necesarias para mitigar el riesgo existente y se implementen las demás intervenciones tendientes a garantizar la estabilidad y habitabilidad de la edificación en general.
