DIAGNÓSTICO TÉCNICO No. DI-5951
SUBDIRECCIÓN DE EMERGENCIAS
COORDINACIÓN DE ASISTENCIA TÉCNICA
EVENTO SIRE No. 381522

DIRECCIÓN:	Calle 74 A Sur No. 21 - 38	ÁREA DIRECTA:	70m ²				
BARRIO:	Los Alpes Sur	POBLACIÓN ATENDIDA:	15				
UPZ:	67 - Lucero	FAMILIAS	3	ADULTOS	8	NIÑOS	7
LOCALIDAD:	Ciudad Bolívar	PREDIOS EVALUADOS	1				
CHIP:	AAA0028BOWW	DOCUMENTO REMISORIO	CR-13747

REMOCIÓN EN MASA

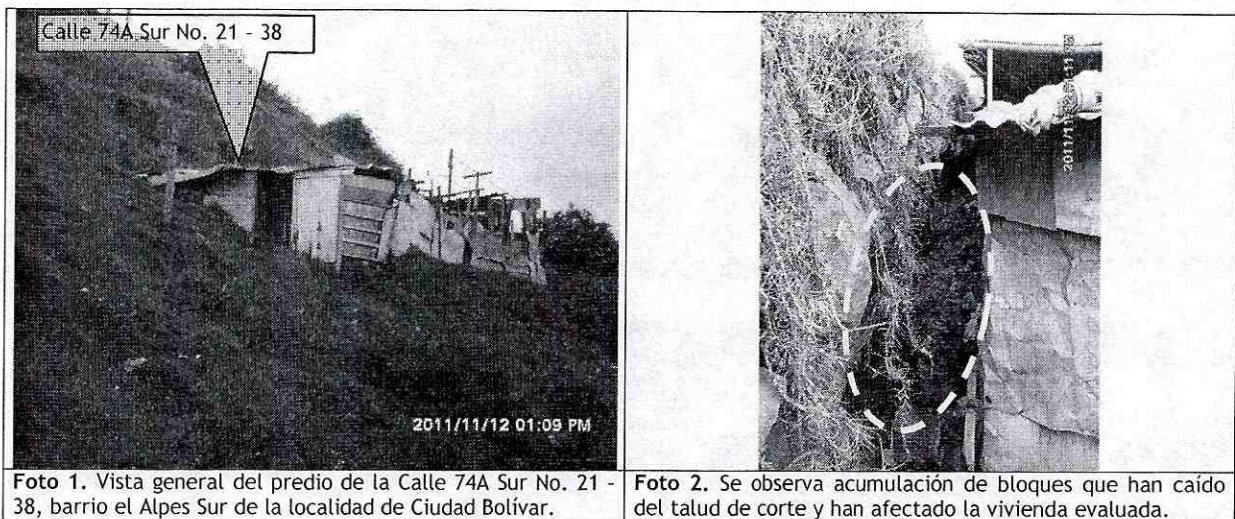
Se presentó desprendimiento de 2 m^3 de material de un talud de corte, los cuales afectaron parcialmente la vivienda de la Calle 74A Sur No. 21 - 38, barrio los Alpes Sur en la localidad de Ciudad Bolívar.

Así mismo se resalta que la vivienda evaluada ha sido acomodada al terreno mediante un corte de terreno con pendiente de tendencia vertical ($\beta=90^\circ$) en una longitud aproximada de 15 m y altura cercana a los 2.5 m el cual carece de estructuras de confinamiento y de sistemas para el manejo de las aguas de escorrentía superficial y subsuperficial, por lo que los procesos de filtración de las aguas de escorrentía superficial al interior de la vivienda es evidente y adicionalmente el lavado de los materiales del talud han ocasionado desprendimiento de bloques (no mayores a los 20 cm de diámetro), que acumulados llegan a ser unos 2 m^3 , los cuales se han acomodado en la pata del talud. La vivienda en concreto se encuentra a 40 cm aproximadamente del talud y debido a estos desprendimientos y humedades ha sufrido deterioro progresivo y adicionalmente se evidencia riesgo de caída de bloques de mayor tamaño que pueden seguir afectando la misma. Por tal razón se considera que en el corto plazo se encuentra comprometida la estabilidad y habitabilidad de la vivienda.

mortero sobre suelo natural y cierre de cubierta liviana en teja de ondulada de zinc, soportada por un entramado en madera. La vivienda evidencia serias deficiencias constructivas relacionadas con la falta de elementos estructurales de confinamiento y amarre tipo columnas y vigas. Adicionalmente con base en la inspección general de la vivienda se evidencia riesgo de colapso, ya que varios de los elementos que sostienen la vivienda y el entramado del techo presentan falencias en el sistema de amarre y de soporte, se encuentran flectados y muestran alto grado de pudrición.

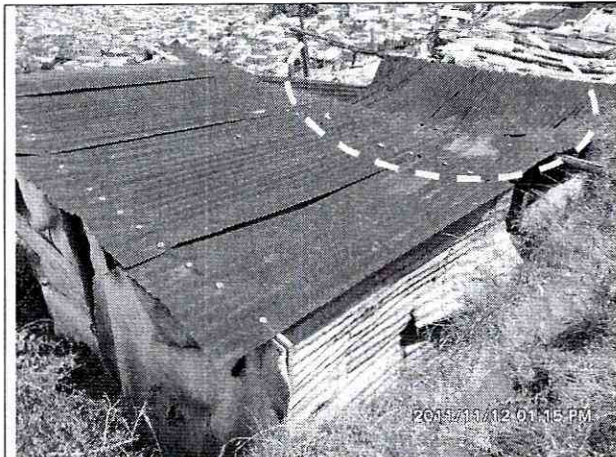
Foto 3. Se observa la afectación de la cubierta, posiblemente por el empuje del material desprendido sobre la vivienda.

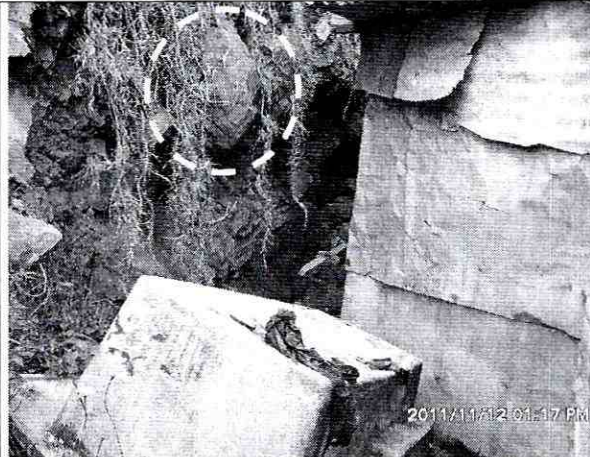
Foto 4. Se observan bloques de gran tamaño con riesgo de caída y posibilidad de impacto a la vivienda.
