DIAGNÓSTICO TÉCNICO No. DI-5952
SUBDIRECCIÓN DE EMERGENCIAS
COORDINACIÓN DE ASISTENCIA TÉCNICA
Evento SIRE No. 386839

DIRECCIÓN:	Calle 130 C Bis No. 95 B-34 Calle 130 C Bis No. 95 B-28	ÁREA DIRECTA:	300 m ²				
BARRIO:	Gloria Lara	POBLACIÓN ATENDIDA:	22				
UPZ:	28 – El Rincón	FAMILIAS	7	ADULTOS	20	NIÑOS	2
LOCALIDAD:	11 - Suba	PREDIOS EVALUADOS	2				
CHIP:	AAA0133USYN AAA0133USXS	DOCUMENTO REMISORIO	CR-13748

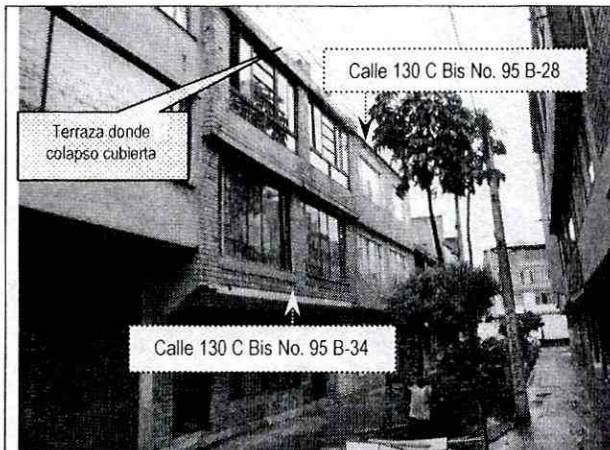
En los predios de la Calle 130 C Bis No. 95 B-34 y la Calle 130 C Bis No. 95 B-28, se emplazan edificaciones de uso residencial de tres (3) niveles (Foto No. 1), construidas posiblemente con sistema estructural de muros de carga en mampostería estructural, conformados por unidades de arcilla ("bloque") de perforación horizontal no reforzados, confinados posiblemente por sistema de columnetas en concreto reforzado; estas edificaciones cuentan con entrepiso conformada por placa maciza en concreto reforzado armada en dos direcciones. La edificación de la Calle 130 C Bis No. 95 B-34, presenta en el cuarto nivel, una terraza que cuenta con cierre de cubierta en teja plástica translúcida que se apoya en elementos metálicos y de madera, que a su vez se apoyan sobre muros perimetrales de arcilla cocida ("Bloque"); se destaca que tanto los elementos de soporte de la cubierta y los muros perimetrales en comento, presentan deficiencias constructivas, relacionadas principalmente con la falta de elementos adecuado de sujeción de las tejas translúcidas y con la ausencia de elementos adecuados de confinamiento tipo columnas y vigas. Por otro lado la edificación que se emplaza en el predio de la Calle 130 C Bis No. 95 B-28, cuenta en el tercer piso, con cierre de cubierta liviana en tejas de asbesto cemento, que se apoyan sobre entramado de madera.

Foto 1. Vista general de la fachada de las edificaciones emplazadas en los predios evaluados de la Calle 130 C Bis No. 95 B-34 y la Calle 130 C Bis No. 95 B-38.

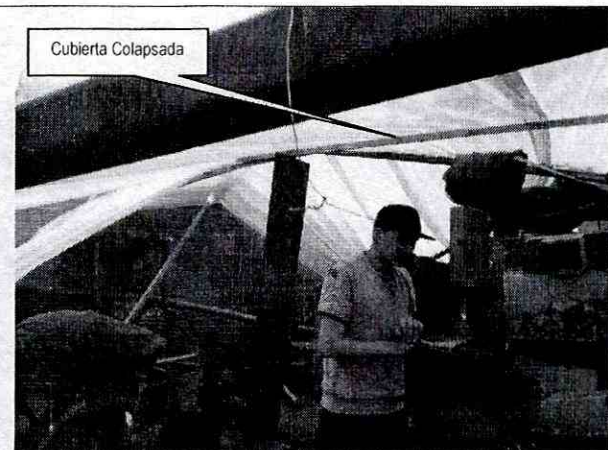
Con base en la inspección visual, se identifica que la cubierta liviana de la terraza del cuarto nivel de la edificación emplazada en el predio de la Calle 130 C Bis No. 95 B-34, colapso parcialmente en un área cercana a los 25 metros cuadrados (Foto No. 2), situación que se ve reflejada en la caída y pérdida de estabilidad de los elementos de soporte ("correas"), de la cubierta y consecuentemente se generó la pérdida de estabilidad y la deformación del diafragma flexible que conformaba la teja plástica translúcida; adicionalmente se identifica que parte de los muros perimetrales, sobre los cuales se apoyaban los elementos de soporte de la cubierta, se desprenden impactando la cubierta del tercer y del segundo nivel de la edificación colindante de la Calle 130 C Bis No. 95 B-28 (Foto No. 3 y 4); en este último predio el impacto de los escombros generó el colapso parcial de teja translúcida en una área cercana a los dos (2) metros cuadrados, de la cubierta del segundo nivel que se emplaza en la zona posterior del predio en comento.

Dentro de las posibles causas que generaron el colapso estructural de la cubierta de la edificación emplazada en el predio de la Calle 130 C Bis No. 95 B-34, se encuentra la sobrecarga por efectos de succión y compresión, producto del viento y la lluvia que se presentó en el sector, sumado a las deficiencias de diseño y construcción que evidencian los elementos de soporte de la cubierta y los muros perimetrales del cuarto nivel (Terraza).

Foto 2. Vista general de la terraza del cuarto nivel de la edificación emplazada en el predio de la Calle 130 C Bis No. 95 B-34, donde se observa el colapso parcial de la cubierta y las deficiencias constructivas de la misma.

- Solicitud de restricción temporal de uso mediante Acta No. 2888 del 14 de noviembre de 2011, del cuarto nivel (Terraza) de la edificación ubicada en el predio de la Calle 130 C Bis No. 95 B-34; acta firmada por el Sr. Erik Ramos, en calidad de inquilino. La restricción debe mantenerse hasta tanto se garanticen las condiciones de estabilidad de la zona del cuarto nivel de la edificación en comento, y se realice el retiro controlado de los elementos estructurales y no estructurales de cubierta y muros perimetrales que presentan afectación y pérdida de estabilidad.

- Al responsable y/o los responsables del predio de la Calle 130 C Bis No. 95 B-34, en el barrio Gloria Lara de la Localidad de Suba, mantener la restricción temporal de uso del cuarto nivel (Terraza) de la edificación emplazada en dicho predio, hasta tanto se

garanticen las condiciones de estabilidad de la zona del cuarto nivel, y se realice el retiro controlado de los elementos estructurales y no estructurales de cubierta y muros perimetrales que presentan afectación y pérdida de estabilidad.

- Al responsable de la situación de emergencia, en caso de no existir restricciones y/o condicionamiento al uso del suelo, adelantar las intervenciones tendientes a reparar o rehabilitar los elementos no estructurales y/o elementos estructurales de la de la cubierta afectada en el predio de la Calle 130 C Bis No. 95 B-28, en el barrio Gloria Lara de la Localidad de Suba, afectados por el impacto de escombros del muro perimetral del cuarto nivel de la edificación emplazada en el predio de la Calle 130 C Bis No. 95 B-34 (el cual evidencia deficiencias constructivas), con el fin de devolverle a dicho espacio las condiciones originales de funcionalidad y estabilidad estructural. Actividades en las que deberá constarse con apoyo de personal idóneo, y cumplir los niveles de seguridad exigidos por la normativa, o en el Decreto No. 926 del 19 de marzo de 2010, Reglamento Colombiano de Construcción Sismo Resistente NSR-10, para lo cual se deben tramitar los permisos y licencias respectivos.

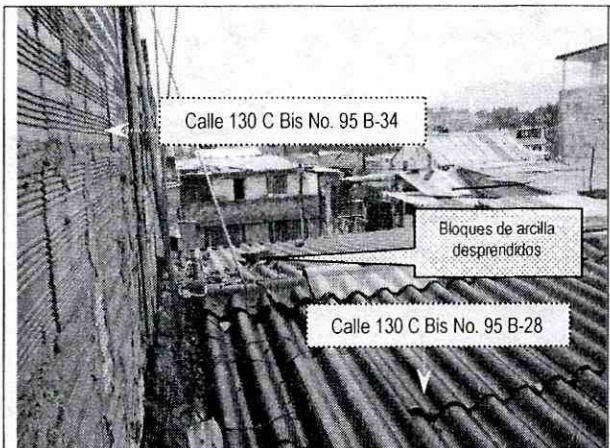
Foto 3. Vista de la cubierta del tercer nivel de la edificación emplazada en el predio de la Calle 130 C Bis No. 95 B-28, donde se observa el desprendimiento de "bloques" de arcilla del edificio vecino.

- Solicitud de restricción temporal de uso mediante Acta No. 2887 del 14 de noviembre de 2011, del tercer y del primer nivel en una franja de tres metros del costado occidental de la edificación emplazada en el predio de la Calle 130 C Bis No. 95 B-28; acta firmada por el Ricardo Antonio Barrios, en calidad de Familiar del Propietario. La restricción debe mantenerse hasta tanto se garanticen las condiciones de estabilidad del muro colindante de la edificación emplazada en el predio de la Calle 130 C Bis No. 95 B-34, donde se presentó el colapso estructura de la cubierta, y se realice el retiro controlado de los elementos estructurales y no estructurales de cubierta y muros perimetrales que presentan afectación y pérdida de estabilidad en este último predio.

- Al responsable y/o los responsables del predio de la Calle 130 C Bis No. 95 B-28, en el barrio Gloria Lara de la Localidad de Suba, mantener la restricción temporal de uso de una franja de tres (3) metros del costado occidental del tercer y primer nivel (en la zona posterior) de la edificación que se emplaza en dicho predio, hasta tanto se garanticen las condiciones de estabilidad del muro colindante de la edificación emplazada en el predio de la Calle 130 C Bis No. 95 B-34, donde se presentó el colapso estructura de la cubierta, y se realice el retiro controlado de los elementos estructurales y no estructurales de cubierta y muros perimetrales que presentan afectación y pérdida de estabilidad en este último predio.

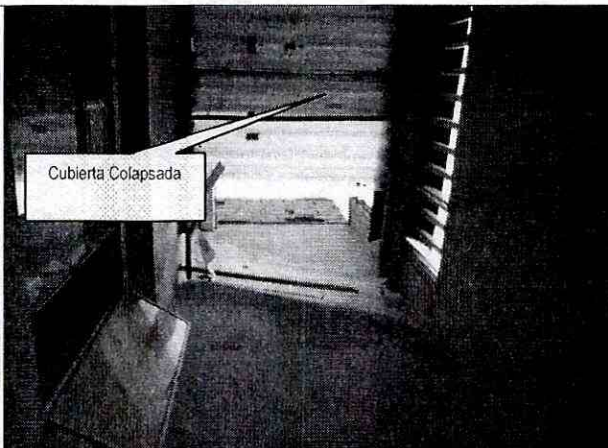
Foto 4. Vista de la cubierta de segundo nivel, en la zona posterior de la edificación emplazada en el predio de la Calle 130 C Bis No. 95 B-28, donde se observa el colapso de teja traslúcida, por impacto de bloques de arcilla desprendidos del muro del edificio vecino.
