<h1>DIAGNÓSTICO TÉCNICO</h1>		Código:	GAR- FT - 03
			Versión:	01
			Código documental:

#### 4. DESCRIPCIÓN Y CAUSAS:

### 5. REGISTRO FOTOGRAFICO

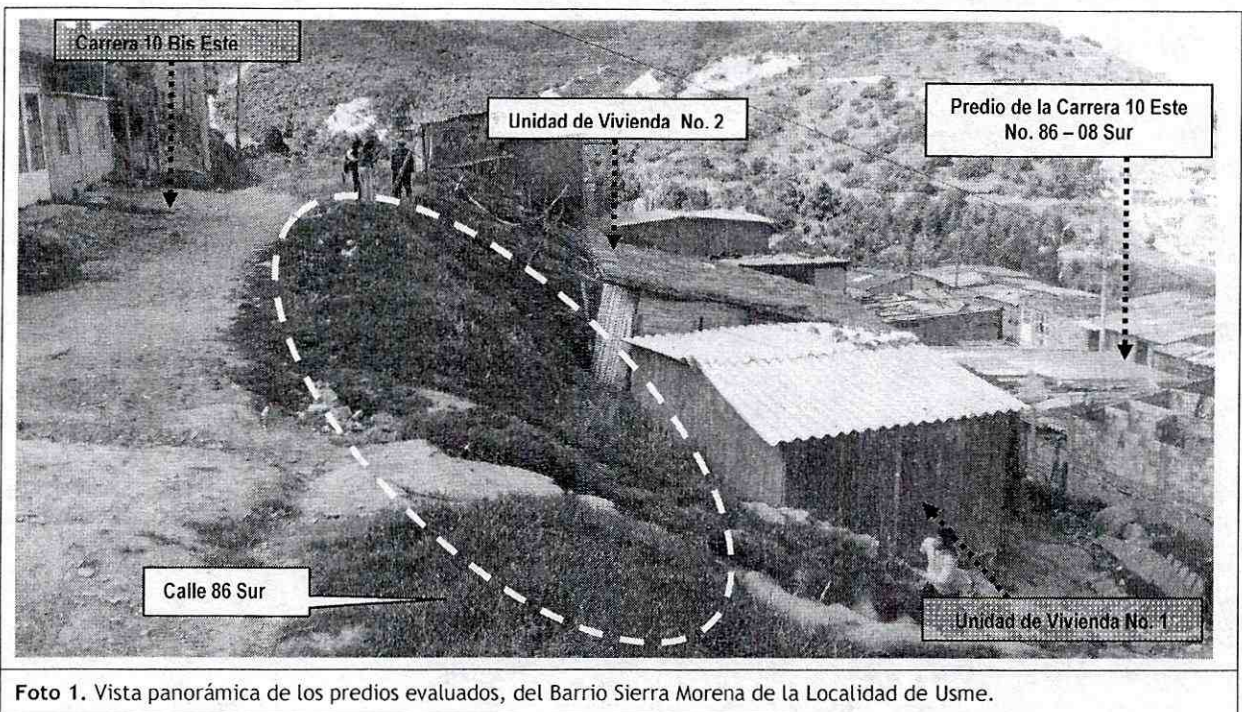
Al momento de la visita, estas dos edificaciones evidencian afectaciones en elementos estructurales que compromete la estabilidad y habitabilidad de las mismas por el proceso de remoción en masa de carácter local en el talud de corte vial.

Foto 1. Vista panorámica de los predios evaluados, del Barrio Sierra Morena de la Localidad de Usme.

- A los responsables de las viviendas ubicadas en el predio de la Carrera 10 Bis Este No. 86-05 Sur, del Barrio Sierra Morena de la localidad de Usme, mantener evacuados los predios, hasta tanto se implementen las medidas que garanticen condiciones de estabilidad y protección del talud de corte.

- A los responsables de las viviendas ubicadas en el predio de la Carrera 10 Bis Este No. 86-05 Sur, del Barrio Sierra Morena de la localidad de Usme, implementar las medidas necesarias que permitan estabilizar el talud de corte, posiblemente realizado para el emplazamiento de su vivienda e implementar las medidas adecuadas para el manejo de las aguas de escorrentía, para lo cual es necesario contar con el apoyo de personal idóneo, quien deberá determinar el tipo de obra a implementar, garantizando que se cumplan los requerimientos establecidos por la norma vigente y tramitando los permisos y licencias respectivos, a fin de evitar en el corto plazo, un avance del proceso de inestabilidad que pueda llegar a comprometer las condiciones de estabilidad y habitabilidad de la vivienda en comento.
