DIAGNÓSTICO TÉCNICO No. DI-5957
SUBDIRECCIÓN DE EMERGENCIAS
COORDINACIÓN DE ASISTENCIA TÉCNICA
EVENTO SIRE No. 387365

ATENDIÓ EDWIN RICARDO ALVAREZ VEGA				SOLICITANTE:					
COE:	31	MOVIL:	4	Unidad Administrativa Especial Cuerpo Oficial de Bomberos -UAECOB					
FECHA:	14 de Noviembre de 2011	HORA:	7:00 p.m.	VIGENCIA: Temporal mientras no se modifique significativamente las condiciones físicas del sector.					
DIRECCIÓN:	Diagonal 54 No. 24-57			ÁREA DIRECTA:	400 m ²				
BARRIO:	San Luis			POBLACIÓN ATENDIDA:	12				
UPZ:	100 Galerías			FAMILIAS	-	ADULTOS	12	NIÑOS	0
LOCALIDAD:	13 Teusaquillo			PREDIOS EVALUADOS	1				
CHIP	AAA0083WYKC			DOCUMENTO REMISORIO	CR-13753

REMOCIÓN EN MASA

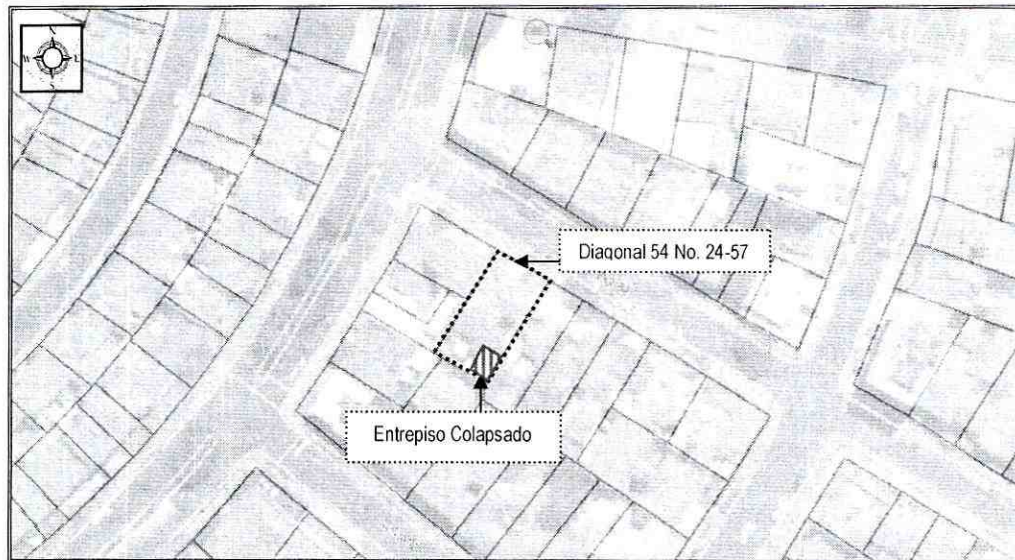
Se presentó el colapso estructural de la plataforma de madera que funcionaba como placa de contrapiso de la habitación ubicada en el costado suroriental (zona posterior) de la edificación emplazada en el predio de la Diagonal 54 No. 24-57, en el barrio San Luis de la Localidad de Teusaquillo (Figura No. 1).

Figura No. 1.- Localización del predio de la Diagonal 54 No. 24-57, y ubicación de la zona donde la plataforma de entrepiso colapso.

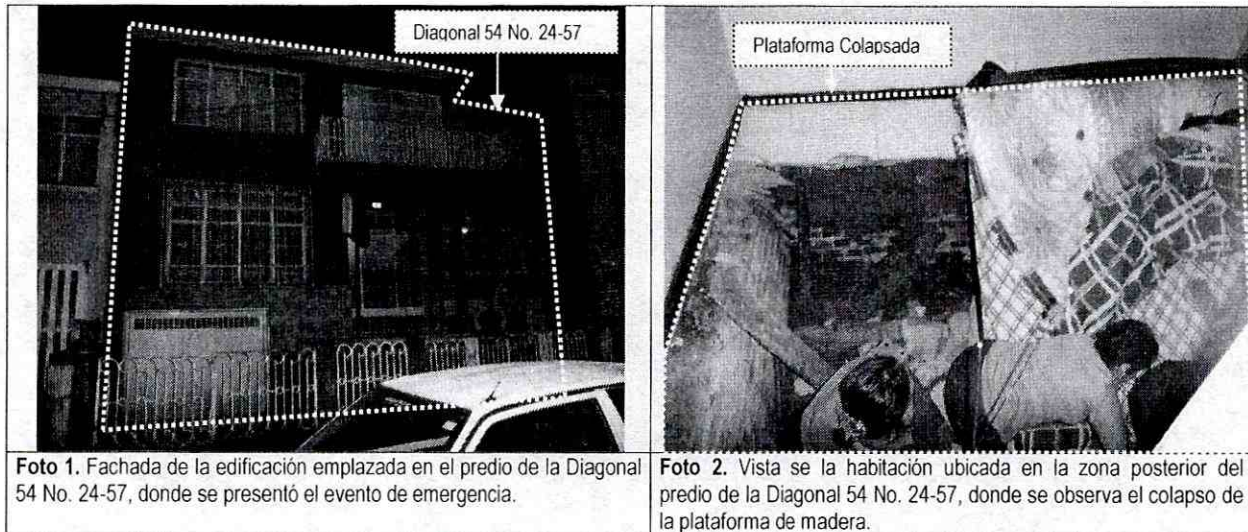
Con base en la inspección visual, se evidencia que se presentó el colapso estructural de la plataforma de madera (viguetas y listones, en área cercana a los nueve (9) metros cuadrados) que conformaban la placa de entrepiso de la habitación, que se ubica en el segundo nivel del costado suroriental del predio en comento; cuyos escombros se depositaron sobre el terreno natural, que en ese punto se encontraba a aproximadamente a un (1) metro de profundidad con respecto al nivel original de dicha plataforma. Se destaca que entre la plataforma colapsada y el terreno natural se encontraba un espacio vacío, en el cual se evidencia la presencia de humedad. Por otro lado, se destaca que los muros sobre los cuales se apoyaba la plataforma de madera afectada, no presentan afectaciones estructurales importantes (Foto No. 2).

Las posibles causas que generaron el colapso estructural de la plataforma en comento, obedecen posiblemente a los efectos generados por las sollicitaciones de corte directo y flexo compresión, que superaron la resistencia admisible propia de la estructura de madera que conformaba dicha plataforma; condición generada por el deterioro progresivo de los elementos de madera (viguetas y listones), por el efecto de agentes biológicos y físicos (hongos y humedad) que redujeron la capacidad estructural de los mismos.

- Al responsable y/o responsables del predio de la Diagonal 54 No. 24-57, mantener la restricción temporal de uso de la habitación ubicada en la zona posterior del predio (segundo nivel), hasta tanto se adelante el retiro controlado de los escombros generados por el colapso de la plataforma de madera que servía como placa de entepiso de habitación ubicada en la zona posterior del predio.

- Al responsable y/o responsables del edificio emplazado en el predio de la Diagonal 54 No. 24-57, realizar el retiro controlado de los elementos estructurales (vigas y listones) y elementos no estructurales (recubrimientos y enceres) afectados durante el colapso de la placa de contrapiso de madera, de modo que se mitiguen los riesgos que pueden generar dichos elementos; operaciones en las cuales se deben cumplir los niveles de seguridad exigidos por la normativa, para lo cual se deben cumplir estrictas normas de seguridad y contar con la asesoría de personal idóneo.

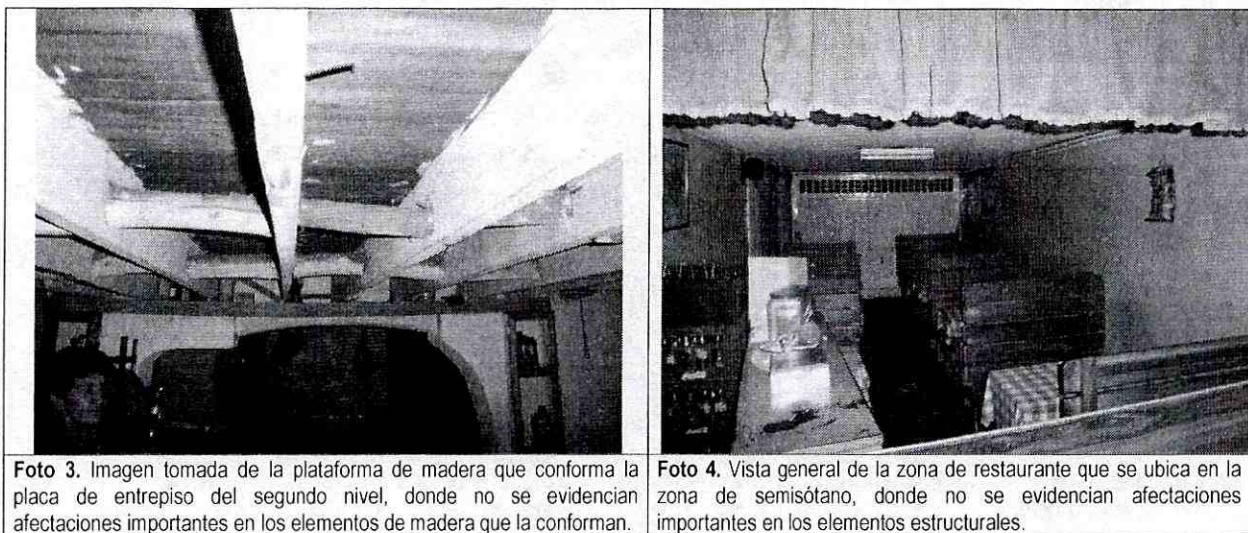
Adicionalmente con base en la inspección visual del resto de la edificación, no se identificaron afectaciones importantes que pudieran comprometer la estabilidad, habitabilidad y funcionalidad general de la edificación, en el corto plazo, ante cargas normales de servicio (Foto No. 3 y 4); sin embargo dadas las afectaciones que presenta la habitación de la zona posterior del predio, se considero pertinente realizar la restricción temporal de uso de dicha habitación, hasta tanto se realizara el retiro controlado de los escombros.
