**DIAGNÓSTICO TÉCNICO No. DI-5958**  
**SUBDIRECCIÓN DE EMERGENCIAS**  
**COORDINACIÓN DE ASISTENCIA TÉCNICA**  
**EVENTO SIRE No. 334644**

DIRECCIÓN:	Calle 70 J Sur No. 19F-44	ÁREA DIRECTA:	25 m <sup>2</sup>				
BARRIO:	Esmeralda Sur	POBLACIÓN ATENDIDA:	1				
UPZ:	70 Jerusalem	FAMILIAS	1	ADULTOS	1	NIÑOS	0
LOCALIDAD:	19 Ciudad Bolívar	PREDIOS EVALUADOS	1				
CHIP:	AAA0186ZYAF	DOCUMENTO REMISORIO	CR-13766

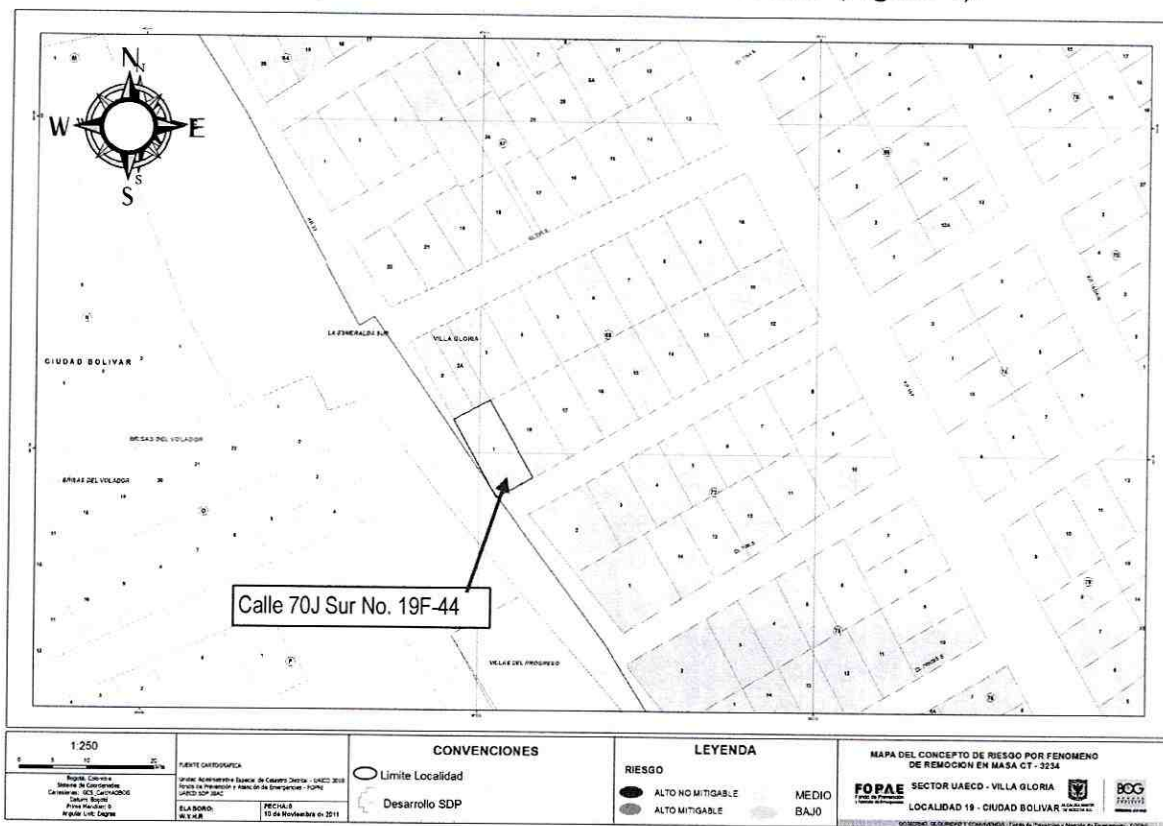
De acuerdo con el CT-3234, el predio evaluado se localiza en la Manzana 68 - Lote 1, y presenta una condición de Amenaza Media y Riesgo Medio por fenómenos de remoción en masa tipo deslizamiento. De manera general el mencionado concepto recomienda implementar medidas de protección y control tendientes a mejorar las condiciones de estabilidad del entorno físico en las áreas donde al acción antrópica podría genera condiciones favorables para los movimientos en masa; estas medidas contemplan, entre

**Figura 1.** Ubicación y Categoría de riesgo según el Concepto Técnico CT-3234 para el predio emplazado en la Calle 70J Sur No. 19F-44, en el Barrio La Esmeralda Sur de la Localidad de Ciudad Bolívar.

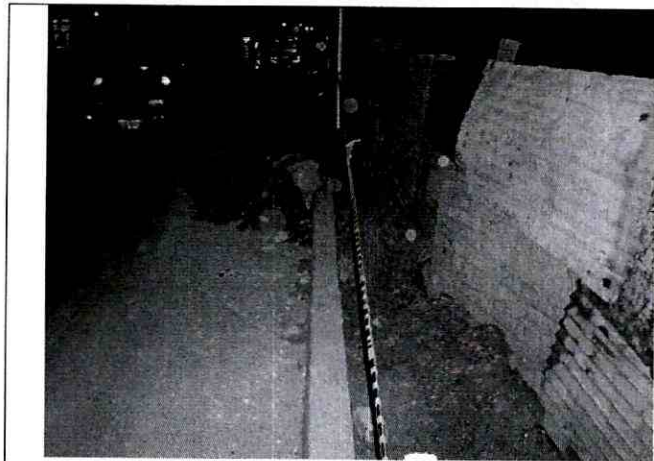
Es posible que la inestabilidad del terreno donde se emplaza la vivienda de la Calle 70 J Sur No. 19F-44, se encuentra inestable debido a posibles filtraciones de aguas provenientes de la red de acueducto y alcantarillado ubicada en la Carrera 19F, produciendo que se lave el material sobre el cual está apoyada la vivienda, generando inestabilidad estructural en la misma.

**Foto 3.** Se observan las obras de mantenimiento realizadas en el sector sobre la red de alcantarillado, que pueden estar produciendo filtraciones de agua sobre el terreno sobre el cual se cimienta la vivienda de la Calle 70 J Sur No. 19F-44.

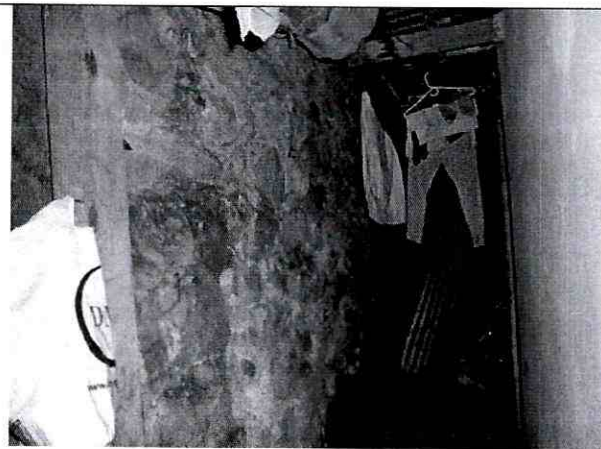
desprotegido 2 m del talud, adicionalmente carece de un sistema para el manejo del drenaje superficial y subsuperficial, cabe aclarar que dicho muro no es una medida adecuada para contener los empujes del terreno, sin embargo, según la inspección visual no presenta deformaciones u otro tipo de patología que indiquen compromiso en su estabilidad en el mediano plazo bajo cargas normales de servicio.

**Foto 4.** Se observa el muro de contención, construido en piedra y mortero de pega, sobre el talud de corte empleado posiblemente para el emplazamiento de la vivienda de la Calle 70 J Sur No. 19F-40.
