ALCALDIA MAYOR DE BOGOTÁ D.C. Fondo Prevención y Atención Emergencias	DIAGNÓSTICO TÉCNICO	Código:	GAR- FT - 03
		Versión:	01
		Código documental:

DIAGNÓSTICO TÉCNICO No. DI-5961
SUBDIRECCIÓN DE EMERGENCIAS
COORDINACIÓN DE ASISTENCIA TÉCNICA
EVENTO SIRE No. 321100

DIRECCIÓN:	Calle 8A Sur No. 13 -99 Este Calle 8A Sur No. 13 -91 Este Int 1 Carrera 15 Este No. 8A -12 Sur	ÁREA DIRECTA:	100 m ²		
BARRIO:	Manila	POBLACIÓN ATENDIDA:	24		
UPZ:	32 - San Blas	FAMILIAS	5	ADULTOS	13
LOCALIDAD:	4 - San Cristóbal	PREDIOS EVALUADOS	3	NIÑOS	11
CHIP:	AAA0001JZMR- AAA0001KBNN	DOCUMENTO REMISORIO	CR-13772

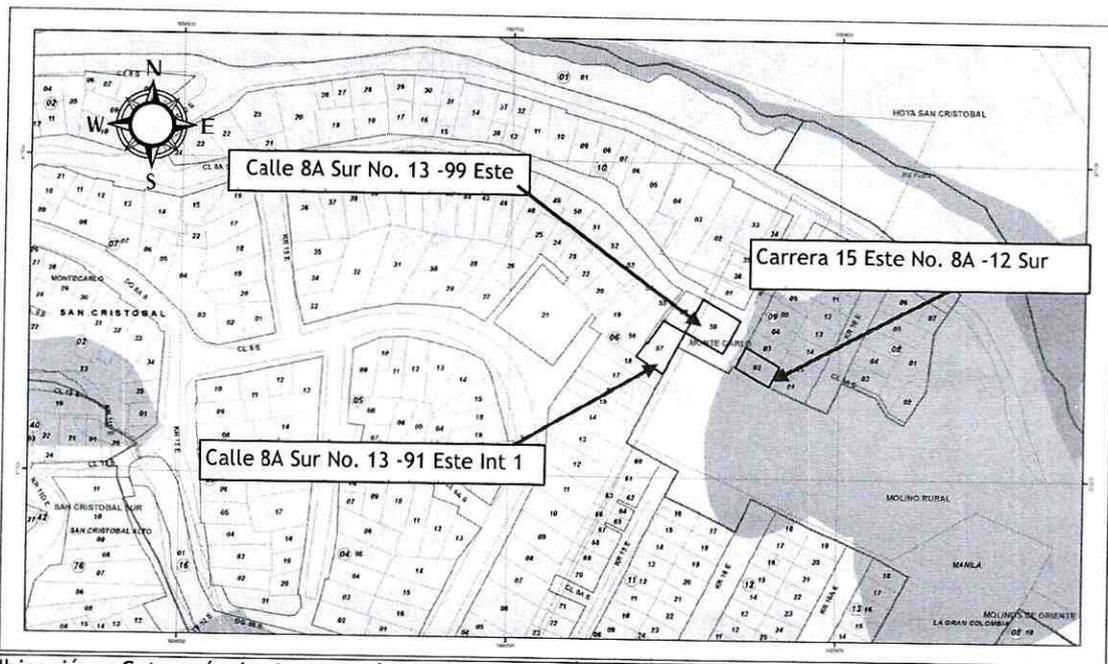
El concepto técnico CT-3383 determina un nivel de Riesgo medio para los predios identificados con las nomenclaturas Calle 8A Sur No. 13 -99 Este (predio 59 de la manzana 06) y Calle 8A Sur No. 13 -

91 Este Int 1(predio 57 de la manzana 06), mientras que para el predio de la Carrera 15 Este No. 8A -12 Sur (predio 2 de la manzana 09), el CT-3383 determina un nivel de Riesgo Alto.

Figura 1. Ubicación y Categoría de riesgo según el Concepto Técnico CT-3383 para los predios emplazados Calle 8A Sur No. 13 -99 Este, Calle 8A Sur No. 13 -91 Este Int 1y Carrera 15 Este No. 8A -12 Sur, del Barrio Manila de la Localidad de San Cristóbal.

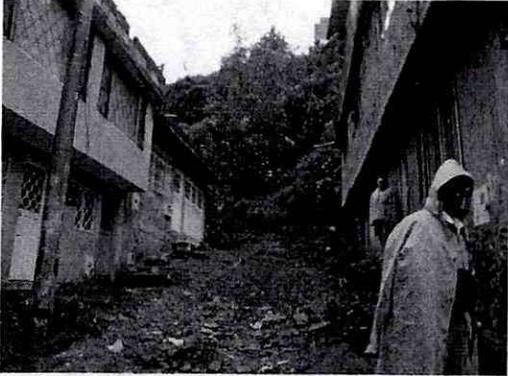
En visita técnica del 19 de octubre, en atención al evento Sire No. 321100, se presentó una ladera de aproximadamente 25 m de altura de 70° de inclinación, en la que se evidenció hacia la parte media de la misma un escarpe de aproximadamente 30 cm en una longitud de 5m, en el cual se evidenció un volumen inestable de aproximadamente 10 m³, que no ha impactado ninguna vivienda. Hacia la parte baja de la ladera se emplazan dos viviendas, mientras que hacia el costado occidental de la ladera, se emplaza otra vivienda, las cuales podrían verse afectadas por el proceso de remoción en masa.

<p>Foto 1. Vista desde el costado norte la ladera ubicada en hacia el costado sur oriental de las viviendas emplazadas en la Calle 8A Sur No. 13 -99 Este y Carrera 15 Este No. 8A -12 Sur</p>	<p>Foto 2. Vista desde el costado oriental de la ladera ubicada en hacia el costado sur oriental de las viviendas emplazadas en la Calle 8A Sur No. 13 -99 Este y Carrera 15 Este No. 8A -12 Sur</p>

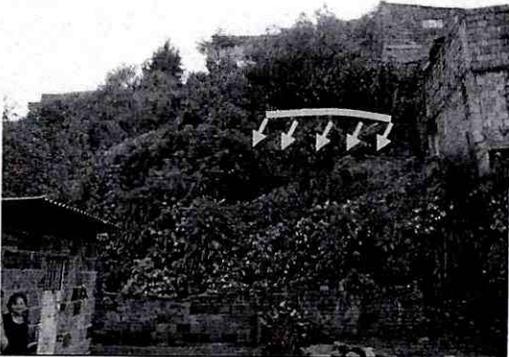
<p>Foto 3. Vista desde el costado norte la ladera ubicada en hacia el costado sur oriental de las viviendas emplazadas en la Calle 8A Sur No. 13 -99 Este y Carrera 15 Este No. 8A -12 Sur</p>	<p>Foto 4. Se observa el tamaño del escarpe de aproximadamente 30 cm , el cual involucro un volumen cercano a los 10m³.</p>

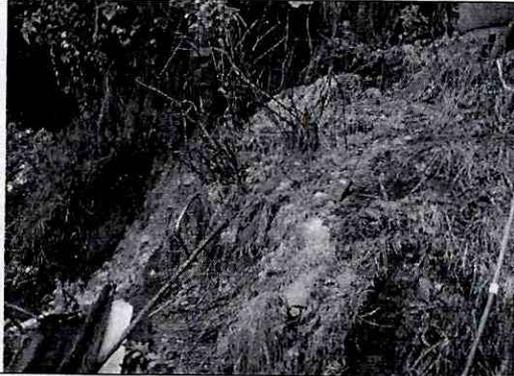
Es posible que la falta de una medida para el manejo de aguas superficiales y subsuperficiales en la ladera y a las fuertes lluvias que se han presentado, hayan hecho que la misma se saturara ejerciendo empujes hidrostáticos adicionales, generando dicho escarpe en la ladera.

- Por lo anterior, se recomienda mantener la restricción parcial de uso de la zona ubicada en el costado de la vivienda de la la Calle 8A Sur No. 13 -99 Este, hasta tanto no se establezca el proceso de remoción en masa en el sector, garantizando así la seguridad de las personas que puedan permanecer en estas zonas.

- Se recomienda mantener la restricción parcial de uso de la zona ubicada en el costado de la vivienda de la la Carrera 15 Este No. 8A -12 Sur, hasta tanto no se establezca el proceso de remoción en masa en el sector, garantizando así la seguridad de las personas que puedan permanecer en estas zonas.

- Se recomienda mantener la restricción parcial de uso de la zona ubicada en el costado de la vivienda de la la Calle 8A Sur No. 13 -91 Este Int 1, hasta tanto no se establezca el proceso de remoción en masa en el sector, garantizando así la seguridad de las personas que puedan permanecer en estas zonas.
