**DIAGNÓSTICO TÉCNICO DI - 5965**  
**SUBDIRECCIÓN DE EMERGENCIAS**  
**COORDINACIÓN DE ASISTENCIA TÉCNICA**  
**ATENCIÓN DE EVENTO SIRE No. 356064**

DIRECCIÓN:	Carrera 2B No. 41-82 Sur	ÁREA DIRECTA:	20 m <sup>2</sup>		
BARRIO:	Desarrollo Malvinas	POBLACIÓN ATENDIDA:	2		
UPZ:	50 La Gloria	FAMILIAS	1	ADULTOS	1
LOCALIDAD:	4 San Cristóbal	PREDIOS EVALUADOS	1		
CHIP	-	DOCUMENTO REMISORIO	CR-13778

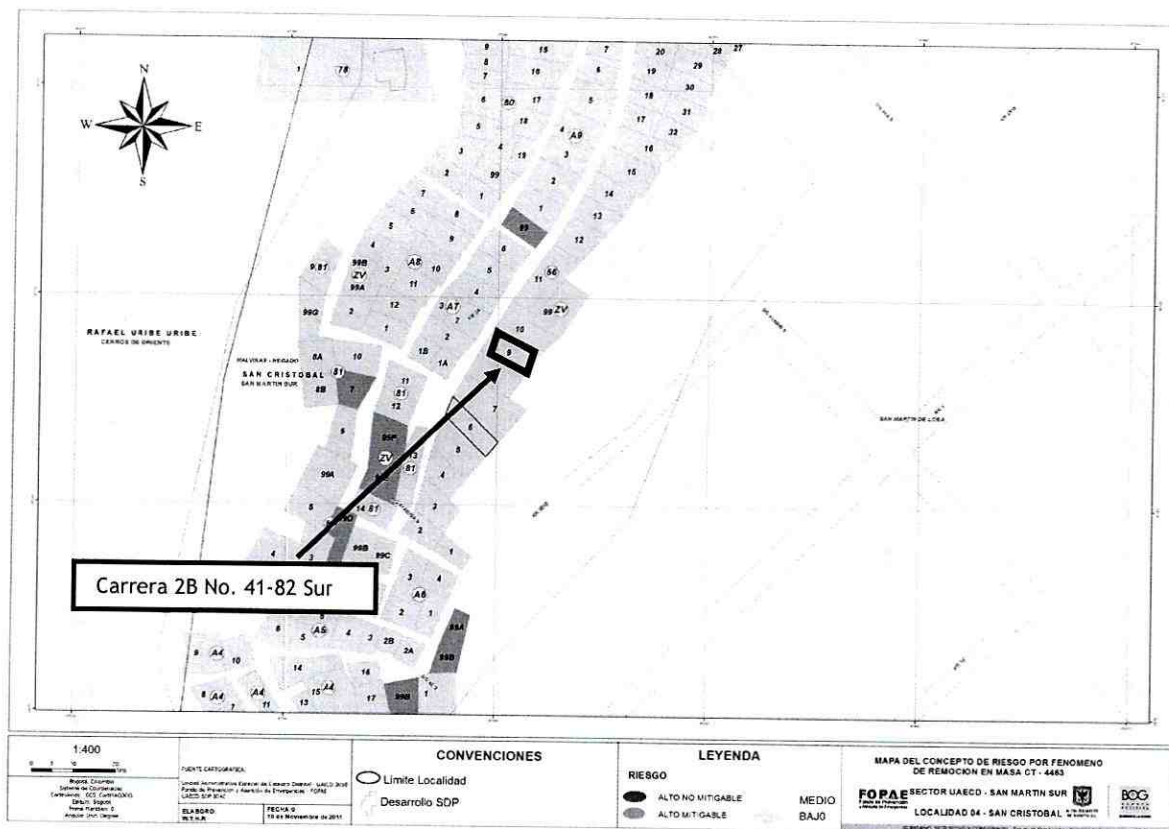
**Figura 1.** Ubicación y Categoría de riesgo según el Concepto Técnico CT-4165 para el predio emplazado en la Carrera 2B No. 41-82 Sur, en el desarrollo Malvinas de la Localidad de San Cristóbal.

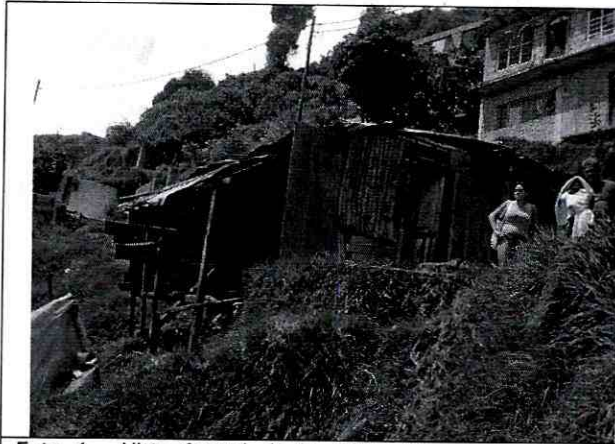
El inmueble ubicado en la Carrera 2 B No. 41-82 Sur, corresponde a una edificación de un nivel, en elementos de madera y material de recuperación la cual presenta deficiencias constructivas relacionadas con deficiencias en los tipos de uniones entre elementos de madera y deterioro excesivo de los elementos de soporte. Al momento de la visita técnica, se evidenció la pérdida de verticalidad de la vivienda hacia el costado oriental, donde se presentó según el Diagnóstico Técnico DI-3033 un deslizamiento de carácter local que podría por avances retrogresivos afectar la vivienda en comento, por lo que se recomendó su evacuación.

La vivienda en comento se emplaza en la parte alta y al costado occidental de un ladera de alta pendiente, la cual presenta indicios de intervención antrópica, así como carencia del manejo de aguas servidas y de escorrentía de la vivienda de la Carrera 2 B No. 41-82 Sur., que podrían activar procesos retrogresivos en el talud de la parte baja ubicado al costado oriental de la vivienda..

Foto 1. Vista frontal de la edificación emplazada en la Carrera 2 B No. 41-82 Sur en el Segundo Sector del Barrio Malvinas.

- Continuar con prioridad técnica 1, en el proceso de reasentamiento que adelanta con la Caja de Vivienda Popular. Así mismo, se le informa al responsable del predio evaluado que para continuar con el trámite de reasentamiento, teniendo en cuenta que es prioritario llevar a cabo la evacuación de la familia que habita el predio ubicado en zona de alto riesgo no mitigable, teniendo en cuenta que su habitabilidad y estabilidad se encuentran comprometidas en la actualidad.

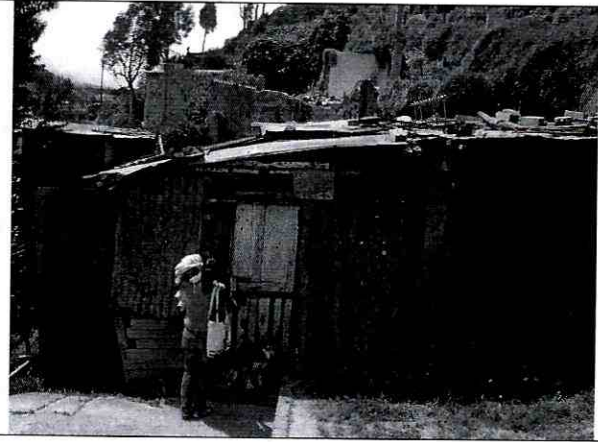
Foto 2. Vista frontal de la edificación emplazada en la Carrera 2 B No. 41-82 Sur en el Segundo Sector del Barrio Malvinas.
