**DIAGNÓSTICO TÉCNICO No. DI - 5967**  
**SUBDIRECCIÓN DE EMERGENCIAS**  
**COORDINACIÓN DE ASISTENCIA TÉCNICA**  
**EVENTO 324550**

<b>DIRECCIÓN:</b>	Transversal 5F Este No. 49D 63 Sur	<b>ÁREA DIRECTA:</b>	0.1 Ha				
<b>BARRIO:</b>	San Martin	<b>POBLACIÓN ATENDIDA:</b>	4				
<b>UPZ:</b>	55- Diana Turbay	<b>FAMILIAS</b>	1	<b>ADULTOS</b>	4	<b>NIÑOS</b>	0
<b>LOCALIDAD:</b>	18 Rafael Uribe Uribe	<b>PREDIOS EVALUADOS</b>	1				
<b>CHIP</b>	AAA0172OXRJ	<b>DOCUMENTO REMISORIO</b>	CR-13826

REMOCIÓN EN MASA

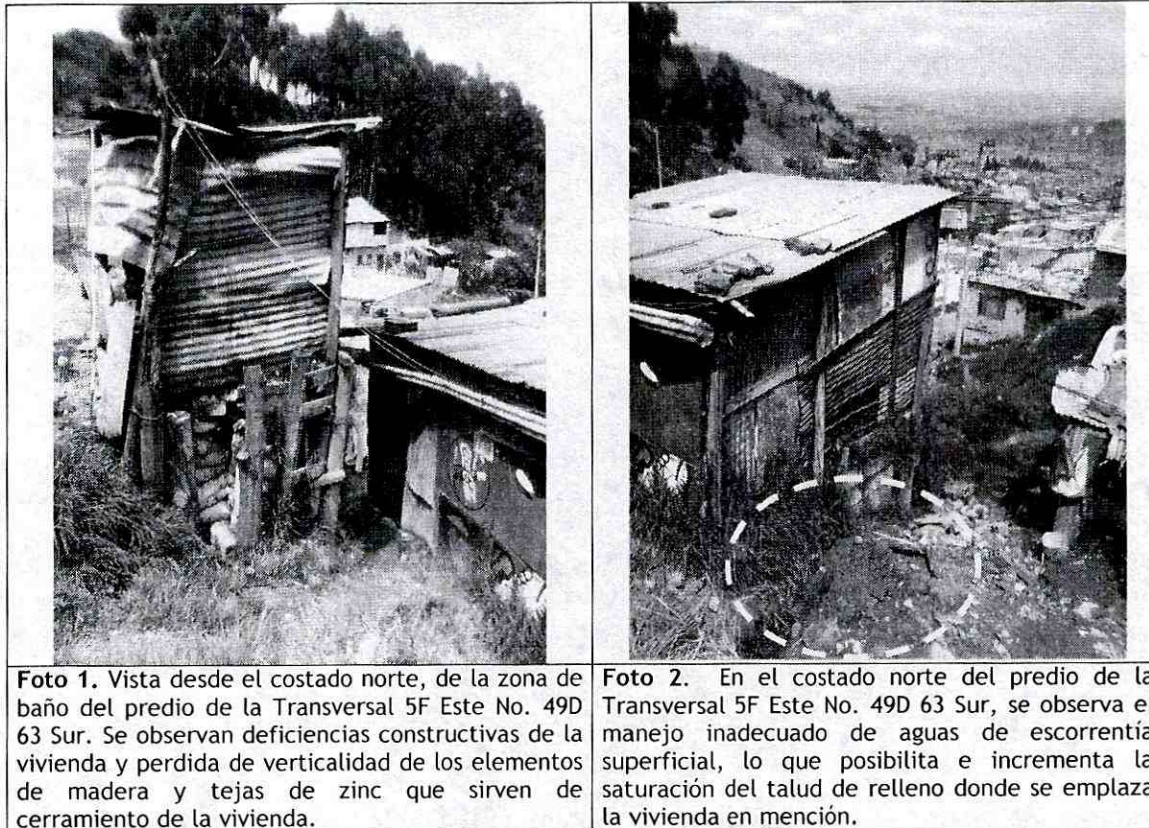
Foto 1. Vista desde el costado norte, de la zona de baño del predio de la Transversal 5F Este No. 49D 63 Sur. Se observan deficiencias constructivas de la vivienda y pérdida de verticalidad de los elementos de madera y tejas de zinc que sirven de cerramiento de la vivienda.

Foto 2. En el costado norte del predio de la Transversal 5F Este No. 49D 63 Sur, se observa el manejo inadecuado de aguas de escorrentía superficial, lo que posibilita e incrementa la saturación del talud de relleno donde se emplaza la vivienda en mención.

#	NOMBRE (Cabeza Hogar)	DIRECCIÓN	TELÉFONO	P	A	N	DAÑOS EN VIVIENDA
1	Ana Ilse Almanza		320263924 2	4	4	0	Se presenta deterioro y pérdida de verticalidad de los elementos de madera y zinc que sirven de soporte y cerramiento de la vivienda.

- Es posible que en el corto plazo, se presenten colapsos parciales de la estructura de la vivienda emplazada en la Transversal 5F Este No. 49D 63 Sur, de la Localidad de Rafael Uribe Uribe, por el deterioro de los materiales que la conforman y las deficiencias constructivas evidenciadas comprometiendo la habitabilidad y estabilidad estructural de la misma.

- La estabilidad estructural y la condición de habitabilidad de la viviendas emplazada en el predio de la Manzana A lote 9 (Transversal 5F Este No. 49D 63 Sur), en el Barrio San Martin de la Localidad de Rafael Uribe Uribe, se encuentran comprometidas en el corto plazo ante cargas normales de servicio por las deficiencias constructivas evidenciadas en la vivienda, la pérdida de verticalidad de los elementos de madera que sirven de soporte y cerramiento de la misma. Igualmente por el inadecuado manejo de aguas de escorrentía superficial del sector, posibilitando la saturación del talud de relleno donde se emplaza la vivienda.

- Se recomienda evacuar definitivamente y pasar a Prioridad técnica 1 en el Programa de Reasentamiento de Familias Ubicadas en Zona de Alto Riesgo No Mitigable, la vivienda emplazada en el predio de la Manzana A lote 9 (Transversal 5F Este No. 49D 63 Sur), en el Barrio San Martin de la Localidad de Rafael Uribe Uribe; la cual de acuerdo con el concepto técnico No.5221 se encuentra ubicada en zona de alto riesgo no mitigable y cuenta con identificador No. 2008-18-10913 como beneficiarios la señora Ana Ilse Almanza y/o Beimar Parra Almanza.

- A la Caja de Vivienda Popular, agilizar el proceso de reasentamiento del predio de la Manzana A lote 9 (Transversal 5F Este No. 49D 63 Sur), en el Barrio San Martin de la Localidad de Rafael Uribe Uribe, con el fin de realizar la demolición inmediata de la estructura que conforma la vivienda, ya que de no acatarse esta recomendación puede presentarse el colapso total y súbito de la misma.

- Una vez se haya terminado el proceso de evacuación y/o reasentamiento del predio de la Manzana A lote 9 (Transversal 5F Este No. 49D 63 Sur), en el Barrio San Martin de la Localidad de Rafael Uribe Uribe, se recomienda demoler la vivienda emplazada en dicho predio, retirar los escombros generados, y en cumplimiento del Artículo 140 del Decreto 190/2004, aislar y señalar mediante valla informativa el lote a fin de evitar que el predio sea ocupado nuevamente, e incorporarlo al inventario distrital de los predios desocupados en desarrollo del proceso de reasentamiento por alto riesgo, para su control y manejo por parte de las entidades correspondientes.
