DIAGNÓSTICO TÉCNICO DI - 5970
SUBDIRECCIÓN DE EMERGENCIAS
COORDINACIÓN DE ASISTENCIA TÉCNICA
EVENTO SIRE No 333359

SECTOR:	Transversal 2 Este con Calle 78	ÁREA DIRECTA:	2000 m ²		
BARRIO:	Sector catastral Los Rosales	POBLACIÓN ATENDIDA:	200		
UPZ:	88 - El Refugio	FAMILIAS	50	ADULTOS	100
LOCALIDAD:	2 - Chapinero	PREDIOS EVALUADOS	2	NIÑOS	100
CHIP	AAA0093NETD	DOCUMENTO REMISORIO	CR-14564

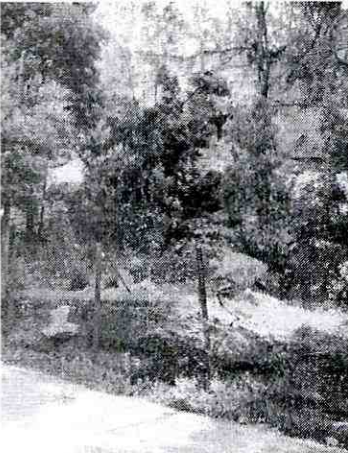
Uno de los bloques desprendidos de arista cercana a los 2.5 metros, impactó la malla eslabonada ubicada a la parte baja, generando el colapso parcial de la misma en un tramo de longitud cercana a los 6 metros, y finalmente impactó un vehículo de placas ZOA-882 el cual se encontraba parqueado sobre el carril occidental de la Transversal 2 Este y frente al predio de la Transversal 2 Este No. 77-91. El día 24 de Octubre de 2012, dada la hora de atención del evento, las condiciones de visibilidad, accesibilidad de ladera, y la ocurrencia de desprendimientos de material adicional al momento de la evaluación (detritos en su mayoría) no se realizó la evaluación hacia la parte alta del escarpe por condiciones de seguridad. Sin embargo dada la posibilidad de desprendimientos adicionales se recomendó la restricción de uso preventiva de la Transversal 2 Este en su totalidad mientras al día 25 de Octubre se realizaba una inspección visual detallada de la ladera. Así mismo y dado que al momento de la evaluación se identificaron dos vehículos de placas BCT-324 y RGW-873 parqueados sobre la Transversal 2 Este, se recomendó la movilización de los mismos de la zona de posible influencia ante la ocurrencia de nuevos desprendimientos.

<p>Foto 1. Vista del escarpe rocoso, en donde se presentó el desprendimiento de material objeto de evaluación, y la malla eslabonada que se vio afectada por el impacto de material.</p>	<p>Foto 2. Vista desde la parte alta del escarpe rocoso donde se presentó el desprendimiento de material objeto de evaluación el día 24 de Octubre de 2011.</p>	<p>Foto 3. Vista del bloque de roca que se depositó sobre la Transversal 2 Este, e impactó el Vehículo de placas ZOA-882, e impactó el Vehículo de placas ZOA-882.</p>

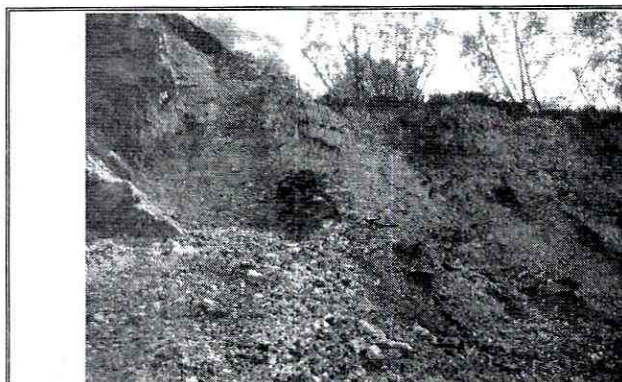
Se presentó en horas de la noche del día 24 de Octubre de 2011 un desprendimiento de rocas y detritos, desde el escarpe rocoso identificado en los Diagnósticos Técnicos DI-4007 y DI-5719. El material desprendido desde la parte alta de la ladera, con volumen cercano a los 50 metros cúbicos, generó en su recorrido el arrastre de capa vegetal, suelo residual y ocasionó la caída de individuos arbóreos de altura media (h=5.0 aprox.), los cuales se depositaron conjuntamente con el material movilizado hacia la parte baja del escarpe rocoso donde existe una zona verde de ancho cercano a los 10 metros y colindante con el costado oriental de la Transversal 2 Este, la cual es una vía vehicular de aproximadamente 6 metros de ancho.

Foto 4. Vista del escarpe donde se presentó el deslizamiento de material y bloques (25 de Octubre de 2011), desprendimiento presentado el día 24 de Octubre en horas de la noche.

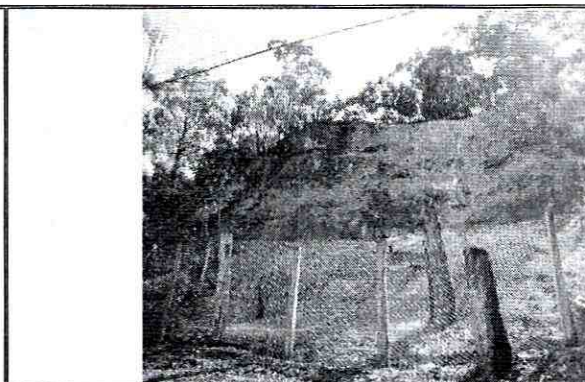
Foto 5. Vista del sector del escarpe frente al predio de la Transversal 2 Este No. 78-03, donde se implementaron barreras en malla eslabonada. (25-Oct-2011)

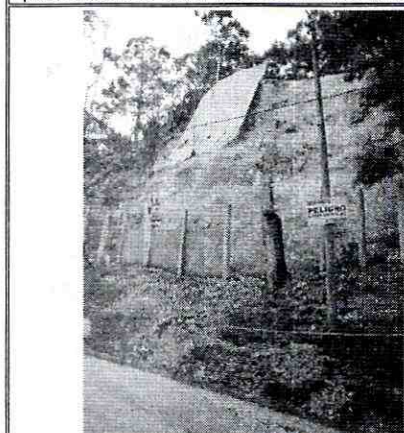
Para el punto del deslizamiento identificado en el DI-5179, se observo la disposición sobre la cara del escarpe, de una polisombra de área cercana a los 150 metros cuadrados desde el borde del escarpe rocoso y hacia la parte baja del mismo, como posible medida de protección superficial. Sin embargo es de mencionar que el recubrimiento en polisombra no presentaba adecuadas condiciones de anclaje y cubría un área mínima y cercana a menos del 30 por ciento de la cara del escarpe rocoso expuesto.

Foto 6. Vista del escarpe ubicado al costado oriental del predio de la Transversal 2 Este No. 78-03 donde se implementaron medidas de señalización y se dispuso una polisombra para posiblemente proteger el macizo rocoso de condiciones de escorrenría superficial. (Nov-2011)

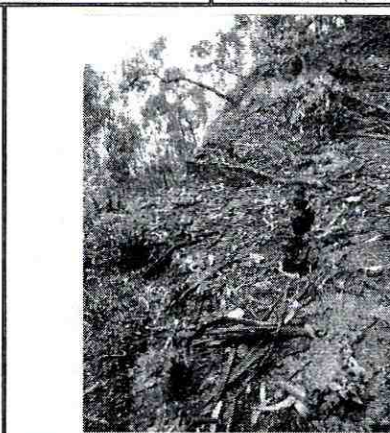
Es de resaltar que en los dos puntos verificados y en la parte alta del escarpe se observó que a una distancia cercana a los tres metros del borde del escarpe, se realizaron zanjas en el terreno de profundidad cercana a los 20 centímetros, posiblemente con el ánimo de captar parte de la escorrentía superficial proveniente de la parte alta de la ladera. No obstante el sistema de zanjas no posee una conducción y recolección final de las mismas, y dispone las aguas captadas sobre sectores del borde del escarpe que si bien en el momento no han presentado desprendimientos de material, podrían por causa de las condiciones de vertimientos inadecuados de las aguas de escorrentía, generar nuevos procesos de inestabilidad.

Foto 7. Vista de sectores a lo largo del escarpe evaluado en donde se identifican grietas de tracción que pueden generar desprendimientos de material desde la parte alta. (Nov-2011)

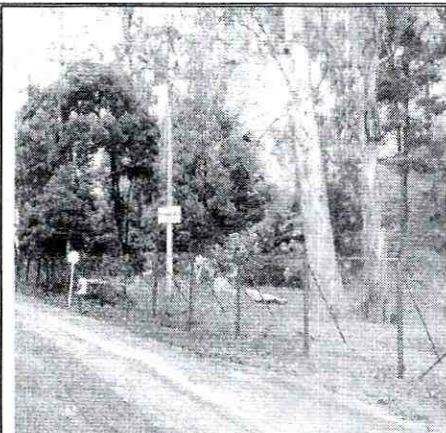
En el punto del deslizamiento presentado el día 25 de Octubre, se identificó hacia la parte baja del escarpe, la implementación de un sistema de trinchos en madera, de altura no mayor a 0.7 metros y longitud aproximada a los 3.5 metros, que posiblemente fue dispuesto para contener material de detritos que pudiera desprenderse desde la parte alta de la ladera y en su trayecto se depositará sobre la zona verde existente al costado oriental de la Transversal 2 Este.

Foto 5. Vista del escarpe ubicado al costado oriental de de la Transversal 2 Este No. 77-91 donde se dispuso una estructura de trinchos a la parte baja del escarpe y se realizó la adecuación de la malla eslabonada que perdió funcionalidad por causa del desprendimiento del día 24 de Octubre de 2011.
