DIAGNÓSTICO TÉCNICO No. 5974
SUBDIRECCIÓN DE EMERGENCIAS
COORDINACIÓN DE ASISTENCIA TÉCNICA
RAD. FOPAE 2011ER6369

DIRECCIÓN	Carrera 5B Este No. 4B-28 Sur	ÁREA DIRECTA	80 m ²				
BARRIO	El Guavio	POBLACIÓN ATENDIDA	7				
UPZ	96 Lourdes	FAMILIAS	2	ADULTOS	4	MENORES	3
LOCALIDAD	3 Santa Fe	PREDIOS EVALUADOS	1				
CHIP	AAA0033LFNN	OFICIO REMISORIO	CR-13793

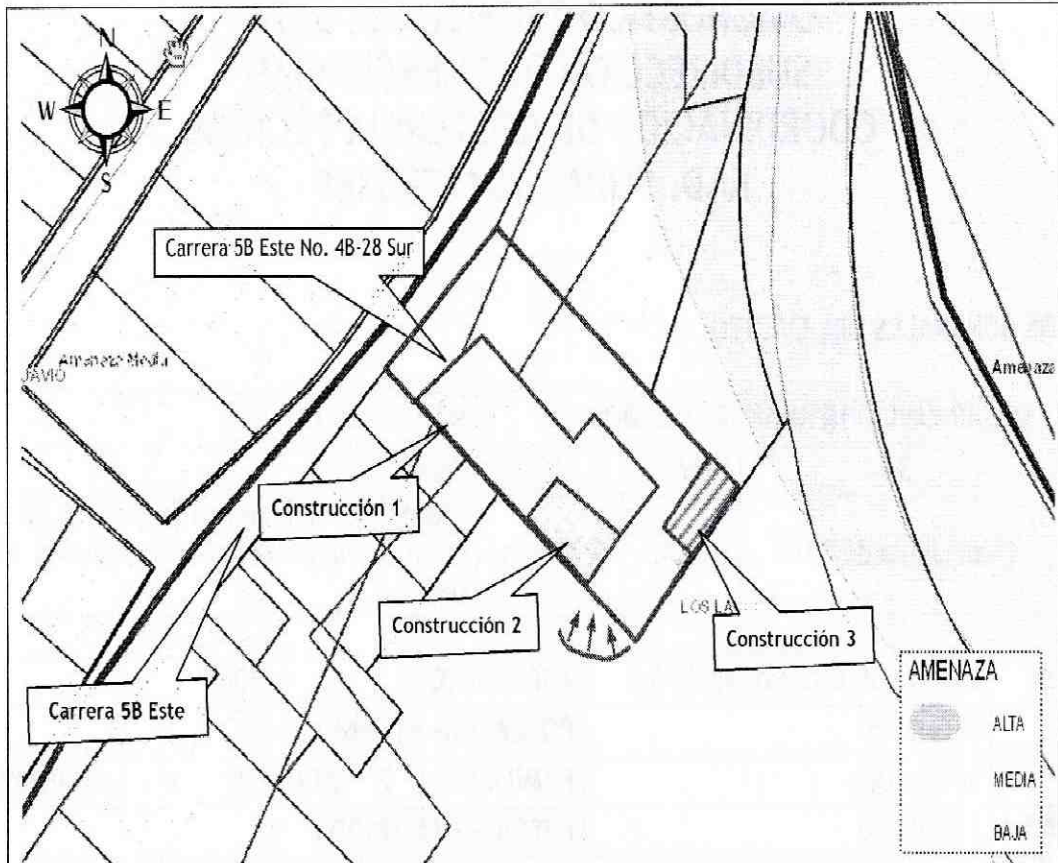
Sin embargo de acuerdo con los Planos Normativos de Amenaza por Remoción en Masa del Plan de Ordenamiento Territorial de Bogotá - POT (Decreto 190 de 2004, por el cual se compilan los decretos 619 de 2000 y 469 de 2003), el predio de la Carrera 5B Este No. 4B-28 Sur, del Barrio El Guavio de la Localidad de Santa Fe, presentan amenaza media por procesos de remoción en masa. (Ver Figura 1).

Figura 1. Localización y categorización del nivel de amenaza por procesos de remoción en masa de acuerdo con el Plan de Ordenamiento Territorial - POT, para el sector donde se localiza el predio con nomenclatura Carrera 5B Este No. 4B-28 Sur, del Barrio El Guavio de la Localidad de Santa Fe.

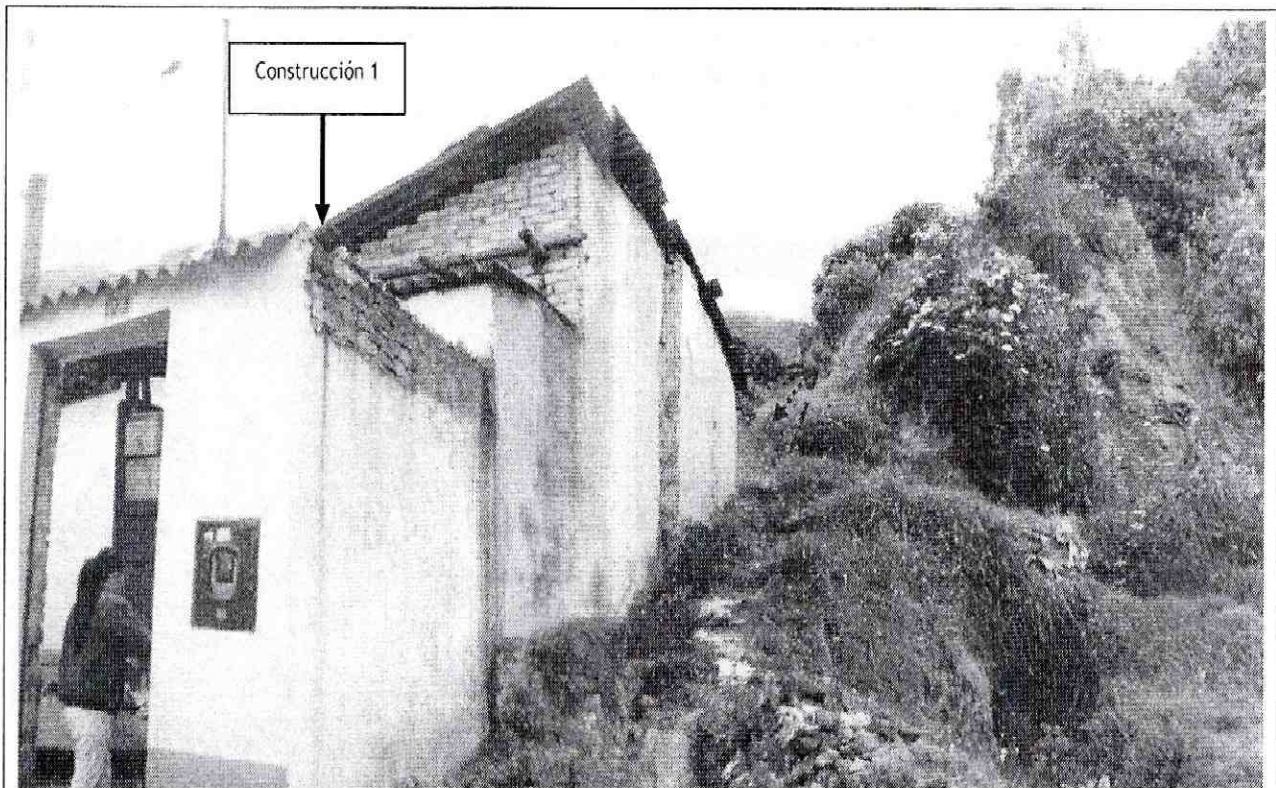
Se presentó un proceso de remoción en masa de carácter local tipo deslizamiento proveniente de un talud de corte ubicado hacia el costado Sur-Oriental del predio con nomenclatura Carrera 5B Este No. 4B-28 Sur del Barrio El Guavio de la Localidad de Santa Fé, el cual cuenta con altura que oscila entre 1.8m a 2.5m y con pendiente aproximada a los 80°, con longitud cercana a los 10 m, y está conformado por capa vegetal y suelo orgánico. El talud en comento de acuerdo a lo evidenciado no presenta estructura de contención y/o protección ni sistemas de manejo para el drenaje superficial y sub-superficial; igualmente el talud evidencia intervención antrópica y anti-técnica, y posiblemente fue realizado para el emplazamiento de la vivienda ubicada en el predio en comento, donde habita el señor José Anatolio Mejía y su familia.

Dentro de las posibles causas que generaron el proceso de inestabilidad del talud de corte corresponden a la falta de medidas de estabilización y/o protección sobre el mismo, la ausencia de sistemas de manejo de la escorrentía superficial y sub-superficial, la intervención antrópica y anti-técnica en el talud de corte, todo esto combinado con las intensas lluvias registradas en el sector.

Foto 1. Vista panorámica del predio con Carrera 5B Este No. 4B-28 Sur, del Barrio El Guavio de la Localidad de Santa Fe, donde se evidencia hacia el costado posterior del predio el proceso de remoción en masa en el talud de corte del costado Sur-Oriental. De igual forma se evidencia la Construcción 1 emplazada hacia el costado Nor-Occidental del mismo, donde se evidencia que no presenta afectaciones por el proceso de remoción en masa identificado, a pesar de las deficiencias constructivas identificadas en dicha construcción relacionadas con la carencia de adecuados elementos de confinamiento del tipo vigas y columnas.

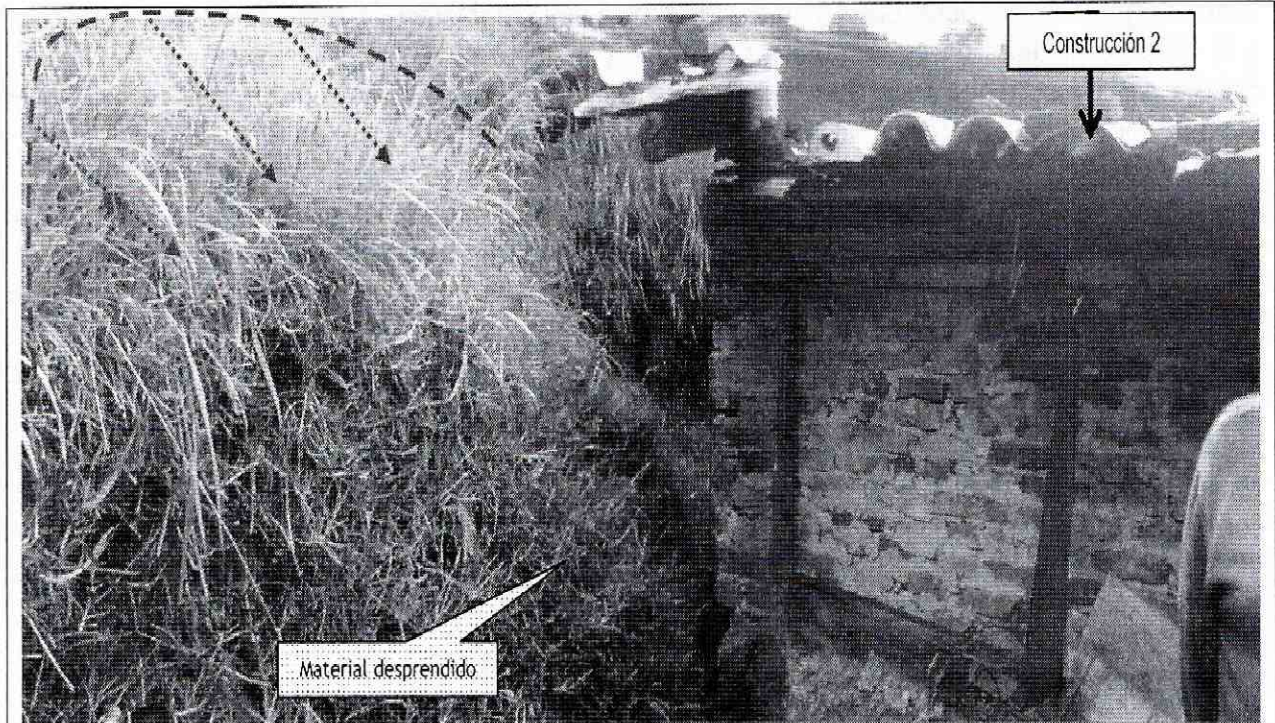
El volumen involucrado en el desprendimiento es de aproximadamente 3 m³, el cual se depositó en la parte baja del talud de corte en mención, impactando el muro perimetral del costado Sur-Oriental del predio de la Carrera 5B Este No. 4B-28 Sur, en intermediaciones del talud de corte evaluado y una de las construcciones emplazadas en el predio en comento (identificada en la **Figura 1** como Construcción 2), impactando el muro perimetral del costado Sur-Oriental de la construcción en comento y obstruyendo el ingreso a la misma, sin presentar afectaciones en su estructura. Dicha construcción corresponde a una edificación de un nivel, construida en muros de carga en mampostería no reforzada, con cierre de cubierta conformada por tejas de asbesto cemento, zinc y por listones en madera y que a su vez descansan sobre los muros perimetrales de la construcción en comento. Esta construcción evidencia algunas deficiencias constructivas relacionadas principalmente con la carencia de adecuados elementos estructurales de confinamiento y amarre tipo vigas y columnas, haciéndola altamente vulnerable ante cargas dinámicas (sismo u otras).

Foto 2. El volumen involucrado en el proceso de remoción en masa es de aproximadamente 5 m³, el cual se depositó en la parte baja del talud de corte e impactando el muro perimetral del costado Sur-Oriental de la edificación identificada en la Figura 1 como construcción 2 y obstruyendo el ingreso a la misma, sin presentar afectaciones en su estructura.

- La estabilidad estructural, habitabilidad y funcionalidad de la edificación identificada en la Figura 1 como Construcción 2 se encuentran comprometidas en la actualidad bajo cargas normales de servicio por el proceso de remoción en masa identificado en el talud de corte localizado hacia el costado Sur-Oriental, dado que el material deslizado obstruyó el ingreso el acceso a dicha construcción. Adicionalmente es posible que se presente un posible avance retrogresivo en dicho proceso, que podría comprometer en el corto plazo la estabilidad estructural, habitabilidad y funcionalidad de dicha construcción por tal motivo el día 14 de Junio de 2011 se emitió el acta de restricción de uso No. 3173 donde se notificó al señor José Anatolio Mejía Gualteros.

- Al responsable de la vivienda ubicada en el predio predio con nomenclatura Carrera 5B Este No. 4B-28 Sur del Barrio El Guavio de la Localidad de Santa Fe, mantener restringido el uso de la edificación identificada en la Figura 1 como Construcción 2 localizada hacia el costado Sur-Oriental del predio en comento, hasta tanto se garanticen condiciones de seguridad y habitabilidad de la misma.

- Al responsable de la vivienda ubicada en el predio con nomenclatura Carrera 5B Este No. 4B-28 Sur del Barrio El Guavio de la Localidad de Santa Fe, realizar de manera controlada el retiro del material depositado al interior de la misma, con apoyo de personal idóneo.

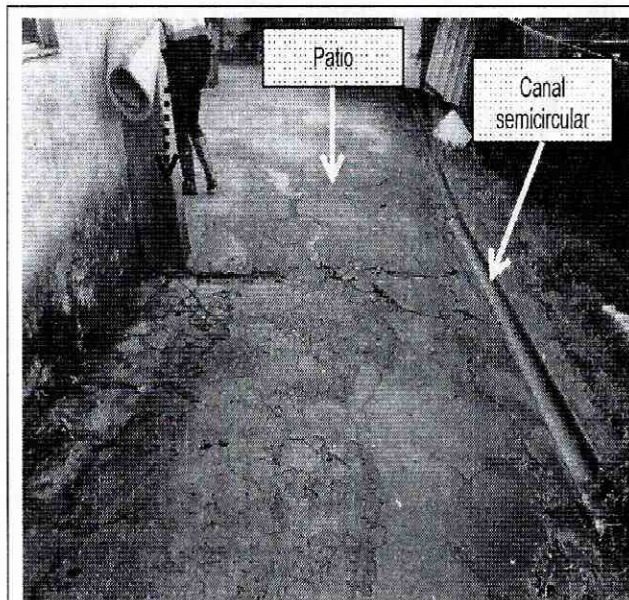
Foto 3. Vista del patio y paso peatonal localizado hacia el costado Nor-Oriental del predio de la Carrera 5B Este No. 4B-28 Sur, el cual presenta recubrimiento en mortero y está cimentado posiblemente sobre material de relleno; donde se evidencia un alto fisuramiento y agrietamiento en el mortero.

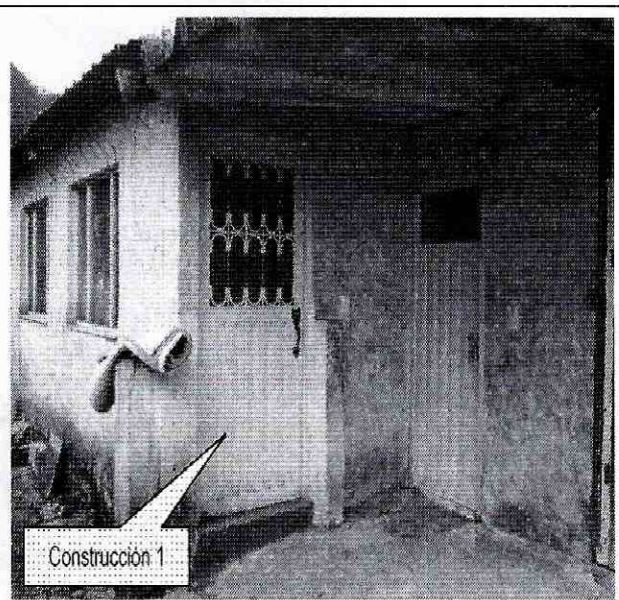
Foto 4. Se observa desde el interior parte de la edificación identificada en la Figura 1 como construcción 1, del predio con nomenclatura Carrera 5B Este No. 4B-28 Sur, la cual no presenta afectaciones por el proceso de remoción en masa identificado hacia el costado Sur Oriental del predio en concreto.

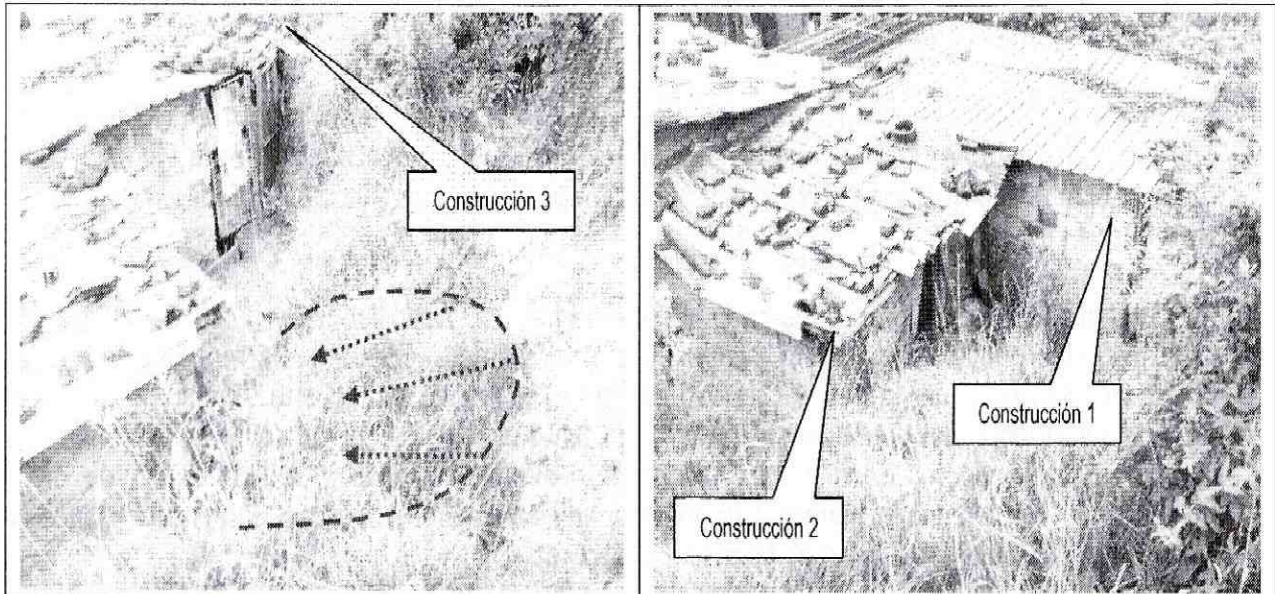
Fotos 5 y 6. Vista desde la parte alta de la ladera, donde se evidencia las tres construcciones emplazadas en el predio de la Carrera 5B Este No. 4B-28 Sur, del Barrio El Guavio de la Localidad de Santa Fe.
