DIAGNÓSTICO TÉCNICO DI - 5992
SUBDIRECCIÓN DE EMERGENCIAS
COORDINACIÓN DE ASISTENCIA TÉCNICA
Evento SIRE 322613

DIRECCIÓN:	Calle 82 Sur # 18Q - 15 (Calle 82A Sur # 18N-52 UAECD)	ÁREA DIRECTA:	0.01 Ha				
BARRIO:	Arabia	POBLACIÓN ATENDIDA:	7				
UPZ:	68 - Tesoro	FAMILIAS	1	ADULTOS	2	NIÑOS	5
LOCALIDAD:	19 - Ciudad Bolívar	PREDIOS EVALUADOS	1				
CHIP	AAA0029FWUZ	DOCUMENTO REMISORIO	CR-13846

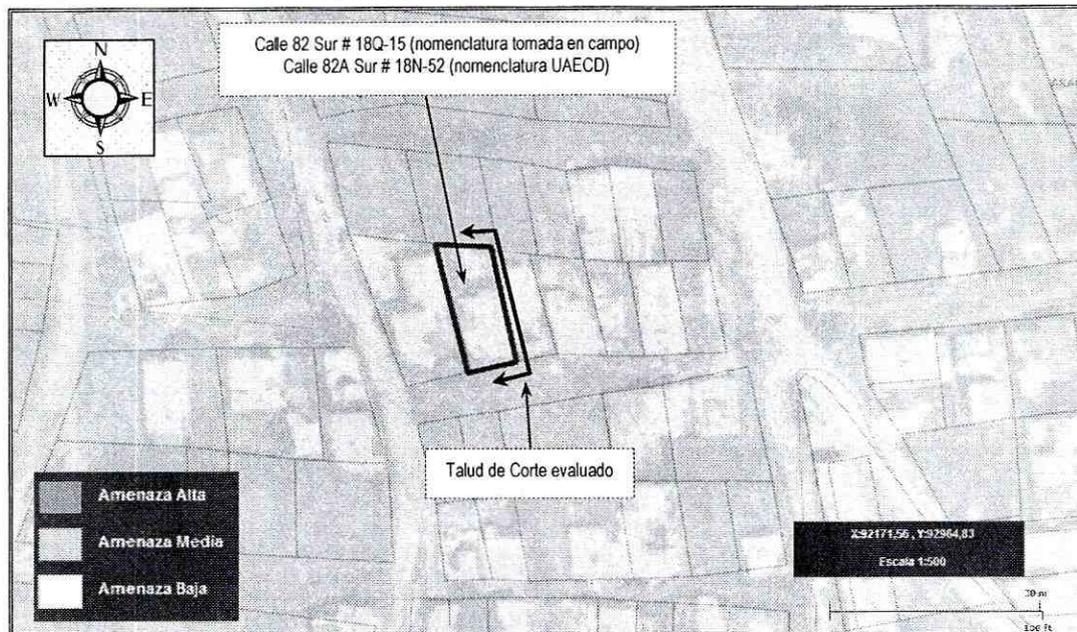
De acuerdo con los Planos Normativos de Amenaza por Remoción en Masa y Amenaza por Inundación del Plan de Ordenamiento Territorial de Bogotá, POT (Decreto 190 de 2004, por el cual se compilan los decretos 619 de 2000 y 469 de 2003), el predio de la Calle 82A Sur # 18N-52, se encuentran catalogado como zona de Amenaza Media por Procesos de Remoción en Masa. (Figura 1).

Figura 1. Localización y categorización de amenaza del predio de la Calle 82A Sur # 18N-52 barrio Arabia en la localidad de Ciudad Bolívar (Tomado del POT).

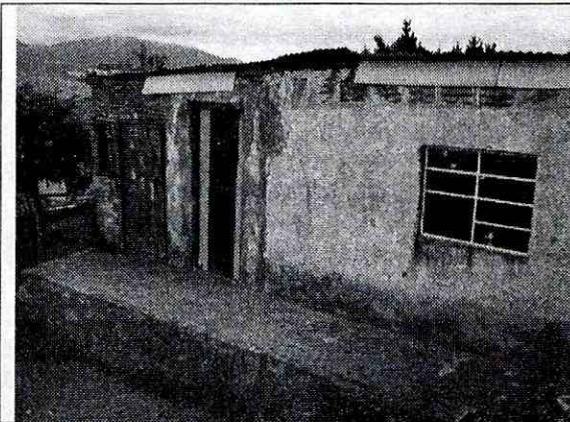
Por su parte en el predio evaluado, se emplaza una edificación de un (1) nivel construida en combinación de mampostería simple y material de recuperación, suelo afirmado y cubierta liviana en tejas de zinc soportada por entramado en madera que a su vez se apoya sobre los muros perimetrales. La vivienda presenta deficiencias constructivas relacionadas con la ausencia de elementos de confinamiento y amarre del tipo columnas y vigas.

Foto 1. Vista general de la vivienda ubicada en la Calle 82A Sur # 18N-52, se presentan deficiencias constructivas, relacionadas con la carencia de elementos de confinamiento y amarre de tipo vigas y columnas.

- En el caso de no existir restricciones y/o condicionamientos al uso del suelo para el predio de la Calle 82A Sur # 18N-52, Barrio Arabia en la Localidad de Ciudad Bolívar, se recomienda al responsable del mismo implementar acciones para el **mantenimiento, reforzamiento y mejoramiento** de la calidad de la vivienda, con el apoyo de personal idóneo, garantizando que se cumplan los requerimientos establecidos en el Decreto 926 del 19 de marzo de 2010 y el Decreto 92 del 17 de Enero de 2011, Reglamento Colombiano de Construcción Sismo Resistente NSR-10, de acuerdo con la normatividad vigente para el barrio, para lo cual se deben tramitar los permisos y licencias respectivos. Esto con el propósito de garantizar durante la vida útil del inmueble, las condiciones adecuadas para su uso.

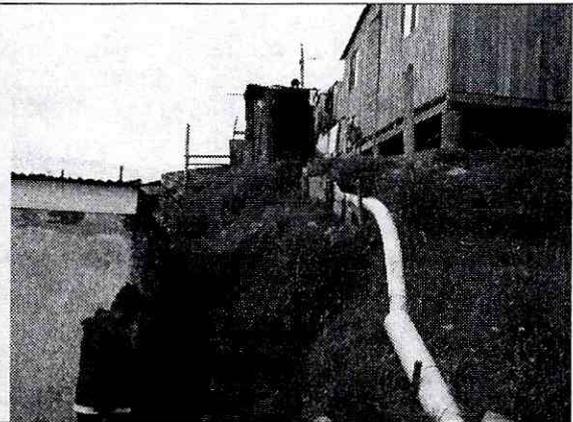
Los daños que presentaron al costado nor-occidental de la vivienda evaluada, no comprometen la estabilidad estructural de la totalidad de la edificación, sin embargo de continuar presentado desprendimientos del terreno hacia el costado lateral (occidental) donde se ubica el talud de corte evaluado, es posible que se pueda afectar la estabilidad estructural del predio ubicado en la Calle 82A Sur # 18N-52 y adicionalmente se puede ver afectado el predio que se encuentra hacia la parte alta de la ladera debido a una posible retrogresión del proceso de remoción en masa de carácter local identificado. (Foto 2).

Foto 2. Vista del costado lateral (occidental) de la vivienda ubicada en la Calle 82A Sur # 18N-52. El terreno del talud de corte hacia este costado no cuenta con medidas de estabilización, ni manejo de drenaje superficial y subsuperficial

- En el caso de no existir restricciones y/o condicionamientos al uso del suelo para el predio de la Calle 82A Sur # 18N-52, Barrio Arabia en la Localidad de Ciudad Bolívar, se recomienda al responsable de dicho predio implementar adecuadas medidas de estabilización en todos aquellos taludes de corte y/o relleno implementados para la adecuación del terreno y posterior emplazamiento de la vivienda, con el apoyo de personal idóneo, mediante la implementación de obras de protección geotécnica, las cuales deberán contar con sistemas de drenaje para la evacuación de las aguas superficiales y subsuperficiales, de acuerdo con la normatividad vigente para el barrio, para lo cual se deben tramitar los permisos y licencias respectivos, con el fin de garantizar la estabilidad del mismo.

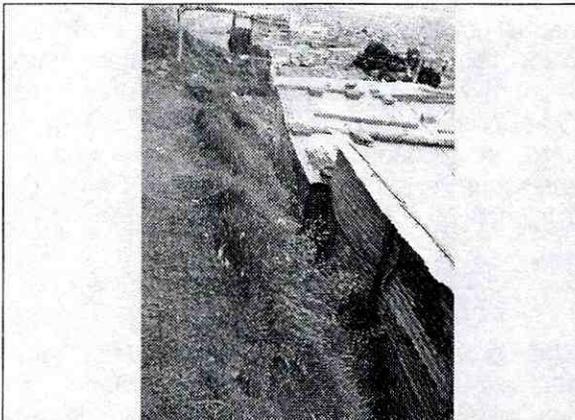
Se presentó un proceso de remoción en masa tipo desprendimiento, el cual involucró un volumen de aproximadamente 1m^3 de suelo residual y capa vegetal, provenientes de un talud de corte ubicado al costado oriental (lateral) del predio de la Calle 82A Sur # 18N-52, Barrio Arabia en la Localidad de Ciudad Bolívar; el material desprendido ocasiono empujes en el cerramiento perimetral de la vivienda.

El mencionado talud de corte, tiene aproximadamente 3 m de altura y 10 m de longitud, con tendencia vertical y no cuenta con medidas de contención y ni obras de drenaje para captación y manejo de aguas de escorrentía superficial y subsuperficial; el material desprendido de dicho talud, se deposito al costado nor-occidental ocasionando empujes al cerramiento perimetral, el cual hacia este sector fue conformado por tejas de zinc; para este sector afectado se recomendó la restricción parcial de uso de este espacio (foto 3).

Foto 3 y 4. Vista hacia el costado lateral (occidental) del predio evaluado donde se presentó el desprendimiento de material del talud de corte.
