DIAGNÓSTICO TÉCNICO - DI No. 5996
SUBDIRECCIÓN DE EMERGENCIAS
COORDINACIÓN DE ASISTENCIA TECNICA
EVENTO SIRE 397393

DIRECCIÓN	Calle 74 Sur # 25 - 07	ÁREA DIRECTA	100 M ²		
BARRIO	Sector Catastral Bella Flor Sur	POBLACIÓN ATENDIDA	4		
UPZ	76 Lucero	FAMILIAS	1	ADULTOS	2
				NIÑOS	2
LOCALIDAD	19 Ciudad Bolívar	PREDIOS EVALUADOS	1		
CHIP	AAA0185RRFT	Oficio Remisorio	CR-13854

REMOCIÓN EN MASA

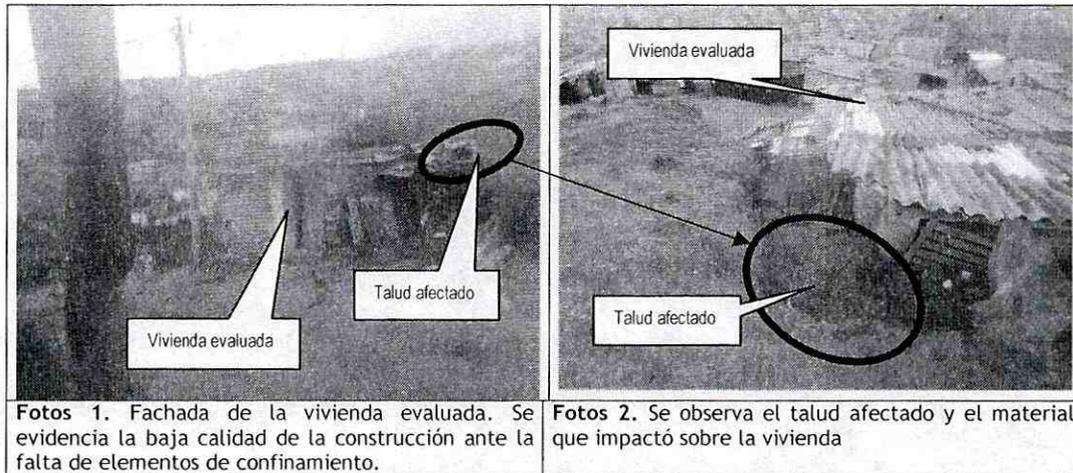
5. REGISTRO FOTOGRAFICO

Se presentó un proceso de remoción en masa de carácter local, el cual involucró aproximadamente 6m³ de suelo residual y orgánico, que según lo observado se desprendieron de un talud de corte con una altura cercana a 2.5m, en una longitud de 10m a 12m y pendiente de tendencia vertical ($\beta \approx 90^\circ$); talud de corte desarrollado de manera antrópica y antitécnica, posiblemente para el emplazamiento de la vivienda allí localizada.

El talud de corte se localiza sobre los costados sur y occidental de la vivienda evaluada, y de acuerdo a la inspección visual realizada no presenta medidas de estabilización y/o protección como tampoco obras para el adecuado manejo de las aguas de escorrentía. El material desprendido impactó sobre el costado sur occidental de la vivienda causando deformación de los elementos que conforman la estructura de la vivienda, razón por la cual se comprometen la condición de habitabilidad y estabilidad de la misma, motivo por el cual se solicitó la evacuación temporal y preventiva.

La vivienda emplazada en el predio de la Calle 75 Sur # 25 - 07, corresponde a una construcción en material de recuperación, la cual evidencia deficiencias constructivas relacionadas con el deterioro y pérdida de verticalidad de algunos de los parales en madera que sirven como estructura de la misma, razón por la cual la construcción pudiere no soportar las solicitaciones de manera solidaria o como una sola unidad. Por otra parte se resalta que las deficiencias constructivas se presentan en la totalidad de la vivienda.

Dentro de las posibles causas que generaron el proceso de inestabilidad en el talud de corte, esta la falta de medidas de estabilización, protección y sistemas de manejo de la escorrentía superficial y

subsuperficial en el talud de corte evaluado, la intervención antrópica y anti-técnica en el talud de corte. Adicionalmente, como posible detonante se puede mencionar la saturación de los suelos que conforman el talud a producto de las intensas lluvias registradas en el sector.

- Al responsable de la vivienda ubicada en el predio de la Calle 74 Sur # 25 - 07, en el sector Catastral Bella Flor de la localidad de Ciudad Bolívar, mantener evacuado el predio, hasta tanto se implementen las medidas que garanticen condiciones de estabilidad del talud de corte desde el cual se evidencian desprendimientos de material.

- Al responsable y/o responsables de la vivienda emplazada en el predio de la Calle 74 Sur # 25 - 07, en el sector Catastral Bella Flor de la localidad de Ciudad Bolívar, implementar las medidas necesarias que permitan estabilizar el talud de corte, posiblemente realizado para el emplazamiento de la vivienda, e implementar las medidas adecuadas para el manejo de las aguas de escorrentía en dicho talud, para lo cual es necesario contar con el apoyo de personal idóneo; quien deberá determinar el tipo de obra a implementar, garantizando que se cumplan los requerimientos establecidos por la norma vigente y tramitando los permisos y licencias respectivos, a fin de evitar en el corto plazo, un avance del proceso de inestabilidad que pueda llegar a comprometer las condiciones de estabilidad y habitabilidad de la vivienda en comento.
