DIAGNÓSTICO TÉCNICO DI- DI-6005
SUBDIRECCIÓN DE EMERGENCIAS
COORDINACIÓN DE ASISTENCIA TÉCNICA
EVENTO SIRE 330986

DIRECCION:	Calle 3 Bis # 6 07 Carrera 6 # 2A-97	ÁREA DIRECTA:	0.01 Ha		
BARRIO:	Sector Catastral Las Cruces	POBLACIÓN ATENDIDA:	19		
UPZ:	95 - Las Cruces	FAMILIAS	3	ADULTOS	15
LOCALIDAD:	3 - Santafé	PREDIOS EVALUADOS	2	NIÑOS	4
CHIP	AAA0032WNRU AAA0032WNSK	DOCUMENTO REMISORIO	CR-13877

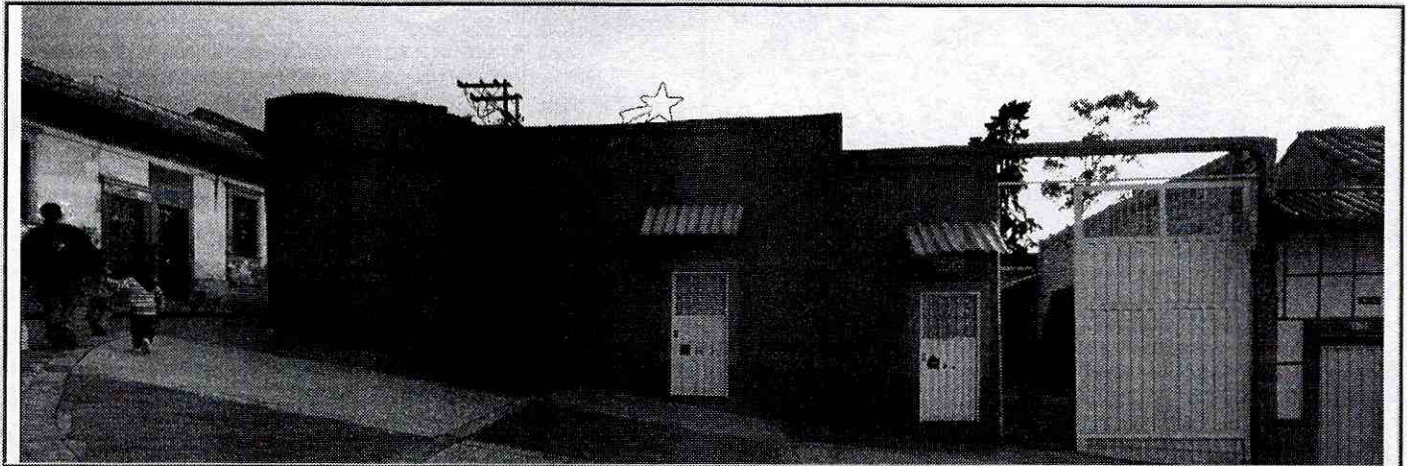
Foto 1. Vista de Fachada del predio ubicado en la Calle 3 Bis # 6-07, Sector Catastral Las Cruces, Localidad de Santafé, en este sector no se observan afectaciones

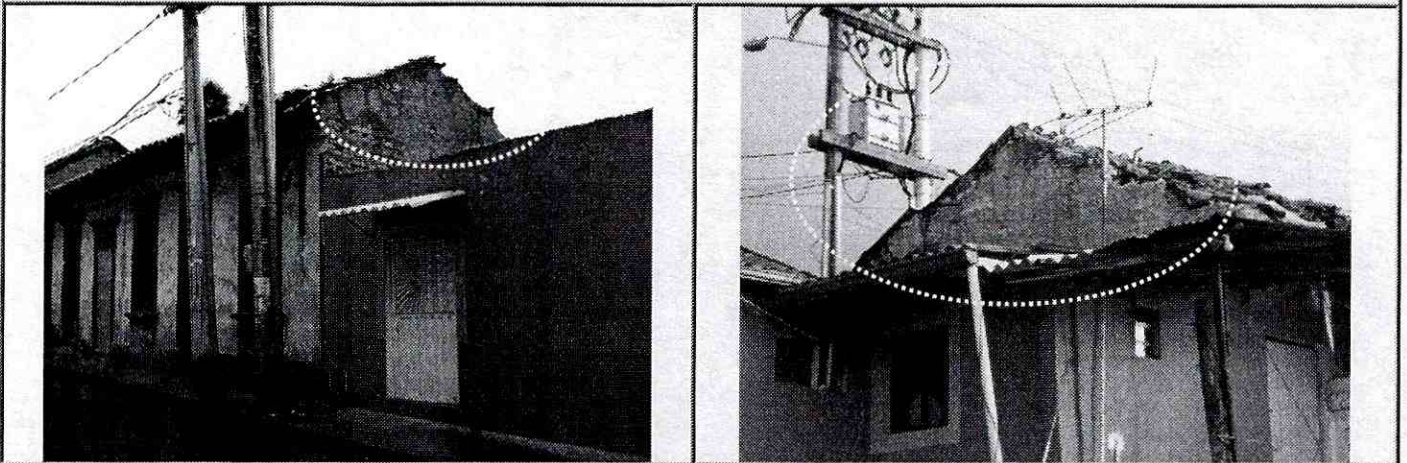
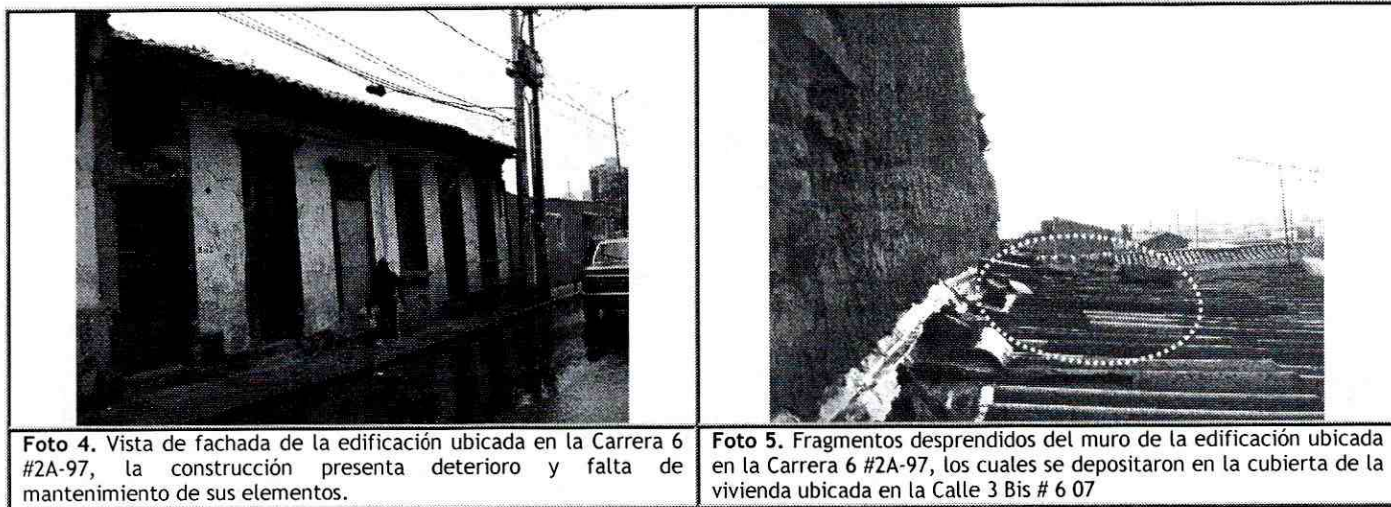
Se presentó el colapso parcial del muro perimetral del costado Nor-Oriental del predio ubicado en la Carrera 6 # 2A-97, el sector del muro que presentó desprendimiento tiene una longitud aproximada de 25m y una altura de 3m, dicho muro presenta un alto grado de deterioro, posiblemente por causa de la edad y la falta de mantenimiento generalizado de la construcción, reflejado en la pérdida parcial de los elementos mampuestos y de la presencia de múltiples fisuras en distintos sectores; los fragmentos del muro perimetral que se desprendieron, se depositaron en la cubierta el predio ubicado en la Calle 3 Bis # 6 07, donde habita la Sra. Claribeth Cañón González y su familia (Arrendatario), sin llegar a comprometer la estabilidad estructural de esta edificación.

Por su parte en el predio de la Calle 3 Bis # 6-07, se emplaza una edificación de dos (2) niveles, construida en mampostería parcialmente confinada, losa de contrapiso y entrepiso en concreto, cubierta en tejas de asbesto cemento, la cual no presenta compromiso en la estabilidad estructural en el corto plazo bajo cargas normales de servicio. Sin embargo para el predio de la Calle 3 Bis # 6-07, se sugirió realizar la restricción parcial de uso debido a la alta probabilidad, que continúen presentándose nuevos desprendimientos de elementos mampuestos e incluso, el colapso parcial o total del muro perimetral lateral costado Nor-Oriental que pertenece al predio de la Carrera 6 # 2A-97. (Ver foto 2 y 3).

Entre las posibles causas que ocasionaron el colapso del muro perimetral del costado Nor-Oriental del predio ubicado en la Carrera 6 # 2A-97, se encuentra el deterioro progresivo de la edificación y la falta de mantenimiento generalizado de la edificación. Se resalta que según la inspección visual, no ha sido acatada la recomendación brindada en el Concepto de Amenaza de Ruina CAR-1478 del 1 de Julio de 2009, en la cual se

Foto 2 y 3. Muro de la vivienda ubicada en la Carrera 6 # 2A-97, el cual presenta un alto grado de deterioro.

- ✓ *“que el inmueble ubicado en la Carrera 6 # 2 A - 97, AMENAZA RUINA, se observa daño severo en la estructura de la edificación, hay agotamiento generalizado de los elementos estructurales, se evidencia posibilidad de colapso de la edificación a corto o mediano plazo. Se recomienda a los propietarios o responsables del predio realizar la demolición de la edificación”.*

- Al responsable de predio ubicado en la Calle 3 Bis # 6-07, Sector Catastral Las Cruces en la Localidad de Santafé, se recomienda mantener la restricción parcial de uso de la unidad habitacional ubicada en el segundo nivel, hasta tanto no se realicen las actividades que aseguren la estabilidad del muro lateral aledaño que pertenece al predio de la Carrera 6 # 2A-97.
