DIAGNÓSTICO TÉCNICO No. 6011
SUBDIRECCIÓN DE EMERGENCIAS
COORDINACIÓN DE ASISTENCIA TÉCNICA
EVENTO SIRE No. 438006

DIRECCIÓN:	Diagonal 47 No. 76 A-05	ÁREA DIRECTA:	80 m ²		
BARRIO:	San Ignacio	POBLACIÓN ATENDIDA:	1		
UPZ:	116 Álamos	FAMILIAS	1	ADULTOS	1
LOCALIDAD:	10 Engativa	PREDIOS EVALUADOS	1	NIÑOS	0
CHIP:	AAA0188MPKL	DOCUMENTO REMISORIO	CR-14338

3. DESCRIPCIÓN Y CAUSAS:

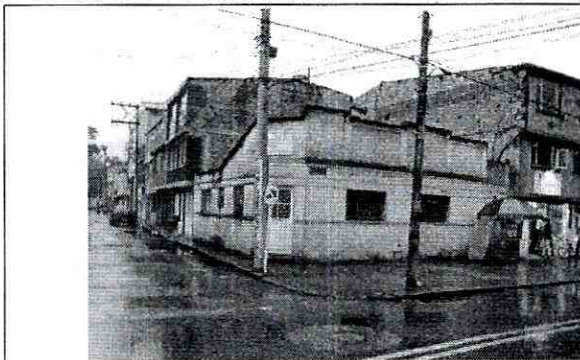
Fotografía 1. Vista de frontal de la vivienda de la Diagonal 47 No. 76 A-05 del Barrio San Ignacio de la Localidad de Engativá.

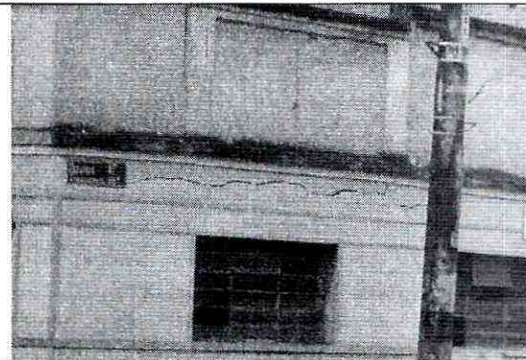
Se presentan agrietamientos en el muro de fachada del predio de la Diagonal 47 No. 76 A-05 del Barrio San Ignacio de la Localidad de Engativa; agrietamientos de patrón horizontal con abertura cercana a los 4 centímetros y longitudes variables entre los 3 metros a 4 metros. Las afectaciones evidenciadas han generado entre otros la pérdida de verticalidad de sectores del muro de la fachada, así como condiciones de desplazamiento lateral de algunos mampuestos que lo conforman, los cuales de presentar nuevos desplazamientos y/o fallas podrían generar entre otros el colapso parcial de sectores del muro de fachada de la vivienda evaluada y caer sobre una zona de andén ubicada al costado occidental de la Diagonal 47, a la altura de la Transversal 76 A.

Fotografía 2. Vista de los agrietamientos sobre el muro de fachada de la vivienda de la Diagonal 47 No. 76 A-05 del Barrio San Ignacio de la Localidad de Engativá.

#	NOMBRE	DIRECCIÓN	TELÉFONO	P	A	N	DAÑOS EN EDIFICACIÓN
1	Rosa María Pinto	Diagonal 47 No. 76 A-05	3208476558	1	1		*Agrietamientos de patrón horizontal y diagonal en muro de fachada de la vivienda, con abertura cercana a los 4 cm. Pérdida de verticalidad de sectores del muro de fachada. *Colapso parcial de un área cercana a los 60 metros cuadrados del sistema de cubierta conformado por elementos en teja de barro y entramado de soporte en madera

Teniendo en cuenta las dimensiones de los agrietamientos identificados en el muro de fachada de la vivienda de la Diagonal 47 No. 76 A-05, es posible que se presente el colapso de sectores inestables del muro de fachada de la vivienda objeto de evaluación, que puedan no solo comprometer la transitabilidad de parte del andén del costado occidental de la Diagonal 47 a la altura de la Transversal 76 A, si no el colapso total y/o parcial de zonas inestables de los muros perimetrales y de fachada de la edificación.

- Al responsable y/o responsables del predio de la Diagonal 47 No. 76 A-05, mantener la evacuación de la edificación, hasta tanto se realicen acciones tendientes al retiro controlado de los sectores inestables tanto de muros y cubierta que presenten afectación, así como las tendientes al reforzamiento, mantenimiento y/o mejoramiento de calidad de la vivienda objeto de visita.
