DIAGNÓSTICO TÉCNICO No. DI-6014
SUBDIRECCIÓN DE EMERGENCIAS
COORDINACIÓN DE ASISTENCIA TÉCNICA
EVENTO SIRE 439385

DIRECCIÓN:	Calle 78 C Bis Sur No. 14-73, Calle 78 D No. 14-63 Sur (Casa 1), Calle 78 D No. 14-63 Sur (Casa 2), Carrera 15 No. 78C-44 Sur (Casa 1), Carrera 15 No. 78C-44 Sur (Casa 1), Carrera 78 B Bis Sur No. 15-02, Calle 78 Bis Sur No. 14-85, (nomenclaturas no oficiales)	ÁREA DIRECTA:	400 m ²				
BARRIO:	Divino Niño Sector Colinas	POBLACIÓN ATENDIDA:	34				
UPZ:	66 - San Francisco	FAMILIAS	7	ADULTOS	14	NIÑOS	20
LOCALIDAD:	19 - Ciudad Bolívar	PREDIOS EVALUADOS	7				
CHIP	Sin información	DOCUMENTO REMISORIO	CR-14969

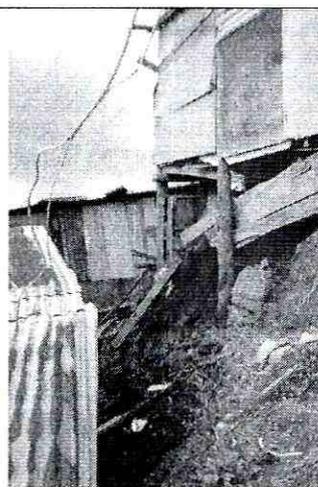
4	Carrera 15 No. 78 C-44 Sur (Casa 1)	Vivienda construida en material de recuperación la cual evidencia altas deficiencias constructivas relacionadas con el tipo de elementos y uniones implementados entre los mismos. La vivienda se emplaza hacia el costado occidental de un talud de corte sin medidas de estabilización entre predio privados
5	Carrera 15 No. 78 C-44 Sur (Casa 2)	Vivienda construida en material de recuperación la cual evidencia altas deficiencias constructivas relacionadas con el tipo de elementos y uniones implementados entre los mismos. La vivienda en comento se encuentra emplazada a la parte baja de un talud de corte entre predios privado, carente de medidas de estabilización.
6	Carrera 78 B Bis Sur No. 15-02	Vivienda construida en material de recuperación la cual evidencia altas deficiencias constructivas relacionadas con el tipo de elementos y uniones implementados entre los mismos. Se evidencia la implementación de cortes y rellenos de material en la cimentación de la vivienda.

Foto 2. Desprendimiento de material presentado en el talud de corte existente entre los inmuebles Carrera 15 No. 78 C-44 Sur (Casa 1) y Carrera 15 No. 78 C-44 Sur (Casa 2)

4	Carrera 15 No. 78 C-44 Sur (Casa 1)	Sin datos	1	-	-	Vivienda de un nivel en material de recuperación que se vio afectada sobre su muro perimetral del costado oriental por causa del desprendimiento de suelo de cimentación de la vivienda de la Carrera 15 No. 78 C-44 Sur (Casa 1).
5	Carrera 15 No. 78 C-44 Sur (Casa 2)	Carlina Bautista	8	2	6	Vivienda de dos niveles en material de recuperación, en la cual se presentó en un talud de corte ubicado hacia su costado occidental el desprendimiento de material que hace parte del suelo de cimentación. Se identifica adicionalmente la pérdida de verticalidad del sistema de cimentación de la vivienda y su posible colapso sobre la vivienda de la Carrera 15 No. 78 C-44 Sur (Casa 2).
6	Carrera 78 B Bis Sur No. 15-02	Mariana Rengifo	8	4	4	Vivienda de un nivel construida en material de recuperación, la cual se vio afectada por el impacto de un desprendimiento de material en volumen cercano a los 3 metros cúbicos sobre su costado oriental. La vivienda se encuentra en la zona de posible afectación por causa de desprendimientos adicionales.

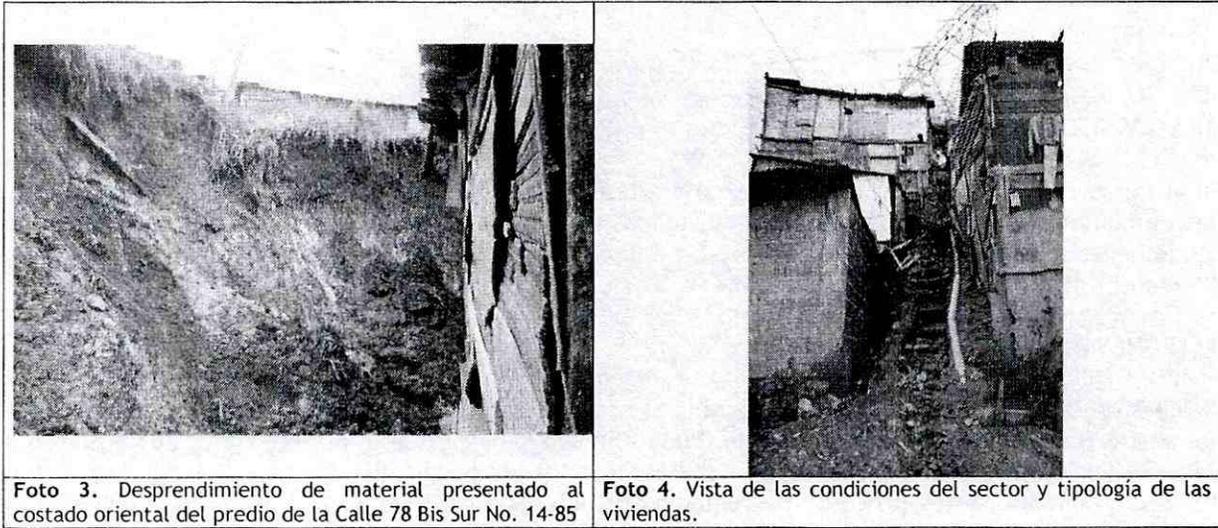
7	Calle 78 Bis Sur No. 14-85	Vivienda construida en material de recuperación la cual evidencia altas deficiencias constructivas relacionadas con el tipo de elementos y uniones implementados entre los mismos.

Foto 3. Desprendimiento de material presentado al costado oriental del predio de la Calle 78 Bis Sur No. 14-85

Foto 4. Vista de las condiciones del sector y tipología de las viviendas.

7	Calle 78 Bis Sur No. 14-85	Alba Nelly Ocoro	8	2	6	Vivienda de un nivel construida en material de recuperación, la cual se vio afectada por el impacto de un desprendimiento de material en volumen cercano a los 6 metros cúbicos sobre su costado oriental.
