DIAGNÓSTICO TÉCNICO DI-6016
SUBDIRECCIÓN DE EMERGENCIAS
COORDINACIÓN DE ASISTENCIA TÉCNICA
Radicado FOPAE 2011ER15422
Evento SIRE No. 371623

DIRECCIÓN:	Carrera 72B # 69-03 Sur	ÁREA DIRECTA:	0.01 Ha				
BARRIO:	Peñón del Cortijo III	POBLACIÓN ATENDIDA:	6				
UPZ:	69 – Ismael Perdomo	FAMILIAS	1	ADULTOS	4	NIÑOS	5
LOCALIDAD:	19 – Ciudad Bolívar	PREDIOS EVALUADOS	1				
CHIP	AAA0019MXOM	DOCUMENTO REMISORIO	CR-13886

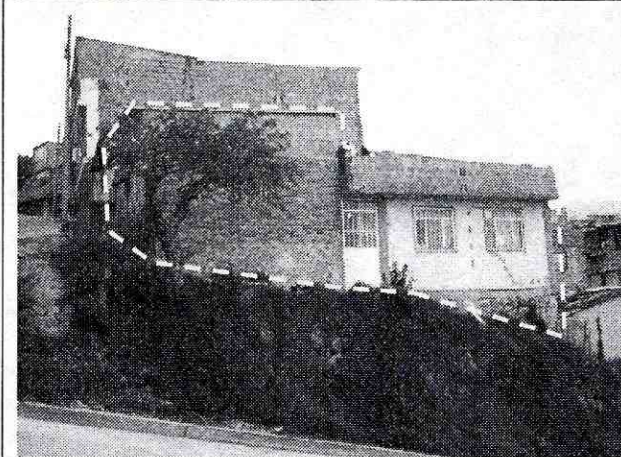
Foto 1. Vista de ladera del predio de la Carrera 72B # 69-03 Sur, costado Nor-Oeste, este sector donde se emplaza la vivienda, carece de medidas adecuadas de estabilización y manejo de aguas de escorrentía.

la estabilidad estructural de la construcción y adicionalmente se implementen las obras geotécnicas de contención y manejo de aguas de escorrentía superficial y subsuperficial del talud que se encuentra el costado lateral (nor-oeste) de la vivienda.

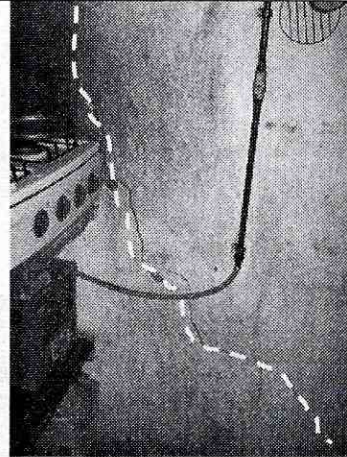
Por otra parte según lo observado se identificaron grietas en muros perimetrales entre 1 y 3 centímetros de abertura, longitud superior a 1 m y tendencia diagonal especialmente hacia la zona posterior donde se ubica la cocina, adicionalmente en los muros divisorios se presentan grietas con abertura aproximada de 2 cm, tendencia horizontal en distintos sectores de los muros, especialmente hacia la parte superior que se une con la losa de cubierta; la losa de contrapiso presenta grietas con abertura aproximada de 2 cm, en distintos sectores especialmente en la zona del corredor, finalmente se encuentra una viga hacia la zona del pasillo que colabora con la carga de la losa de entrepiso, la cual presenta fisuras con aberturas cercanas a los 5 mm con tendencia horizontal en toda la longitud de este elemento estructural y que al momento de la visita se encuentra sostenida por medio de puntales en madera. Estos daños posiblemente se encuentran asociados con asentamientos diferenciales en el terreno de relleno que sirve como cimentación y la inexistencia de obras geotécnicas adecuadas de contención y de drenaje hacia el costado lateral (nor-oeste) de la vivienda emplazada en el predio de la Carrera 72B # 69-03 Sur.

Foto 2. Grietas en el predio evaluado, hacia el sector de la cocina las cuales tienen una abertura aproximada de 2 cm.

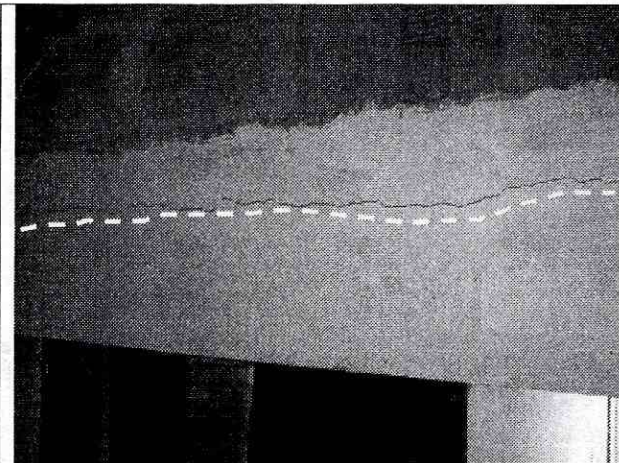
Foto 3. Vista de la viga en el predio evaluado, que se ubica hacia el sector del corredor la cual presenta fisuras de aproximadamente 5 mm de abertura y se encuentra apoyada en puntales de madera.

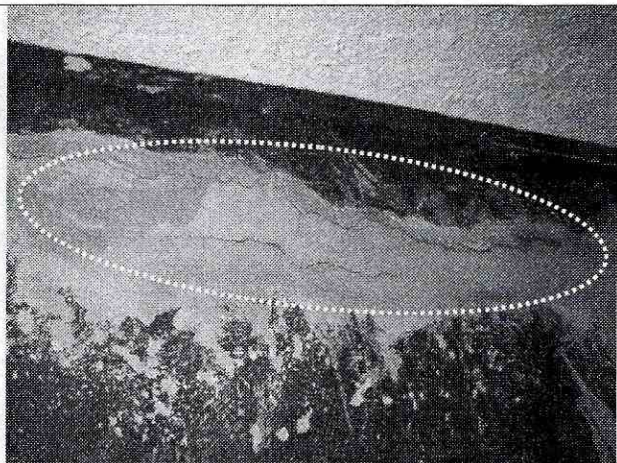
Foto 4. Grietas en el predio evaluado, las cuales tienen una abertura aproximada de 5mm, se encuentran hacia un muro divisorio en una de las habitaciones,
