DIAGNÓSTICO TÉCNICO No. DI 6018
SUBDIRECCIÓN DE EMERGENCIAS
COORDINACIÓN DE ASISTENCIA TÉCNICA
APOYO INSTITUCIONAL

PREDIOS:	Colegio Verjón Bajo IED Rural	ÁREA DIRECTA:	1 Ha				
BARRIO:	Vereda el Verjón	POBLACIÓN ATENDIDA:	200				
UPZ:	No cubre	FAMILIAS	N.A.	ADULTOS	30	NIÑOS	170
LOCALIDAD:	3-Santa Fe	PREDIOS EVALUADOS	2				
COORDENADAS	508119.66N - 604641.09E	DOCUMENTO REMISORIO	CR - 14024

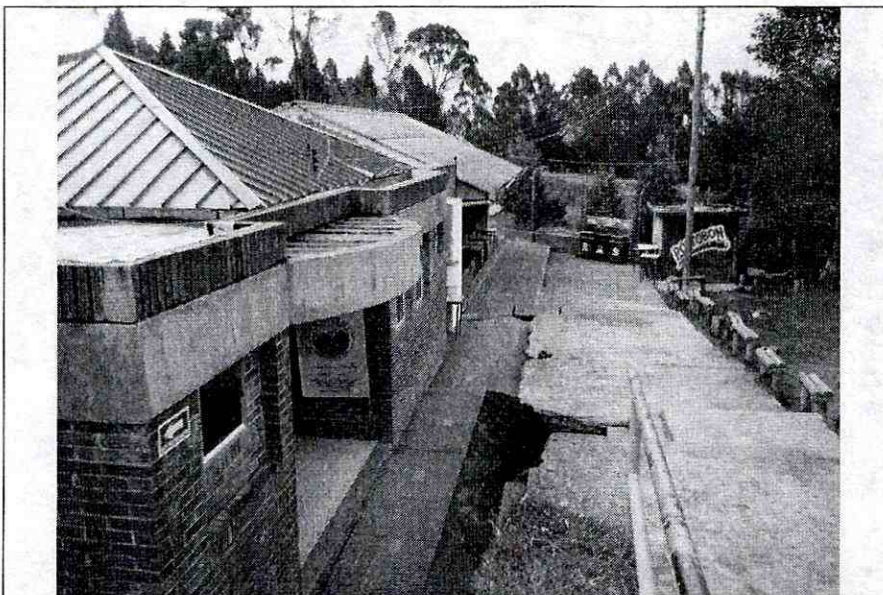
Hacia el costado oriental del escarpe principal del proceso de remoción en masa se ubica un muro de contención de aproximadamente 12m de longitud por 3m de altura, que posiblemente fue construido como medida de contención y estabilización del proceso de remoción en masa de carácter general identificado y anteriormente descrito, dicho muro al momento no presenta ningún tipo de afectación en cuanto a grietas, deformaciones o desplazamientos horizontales de la cimentación de dicha estructura. Hacia la parte alta de dicho muro se encuentra emplazado el Colegio El Verjón Bajo I.E.D, y de acuerdo a la inspección y a la evaluación cualitativa de dicho plantel educativo tampoco se observaron grietas, deformaciones u otro tipo de patologías a nivel estructural, tampoco se evidenció retrogresión en el proceso de remoción en masa de carácter general (deslizamiento antiguo) identificado en el predio aledaño hacia la parte baja del plantel educativo que puedan comprometen la estabilidad y/o funcionalidad de dicho Colegio (Ver Foto 1,2 y 3).

Foto 1. Instalaciones del Colegio El Verjón Bajo I.E.D donde se evidencia que al momento no presenta afectaciones que puedan comprometer la estabilidad y funcionalidad del mismo, debido a los procesos de remoción en masa identificados.

- ✓ A la Secretaria de Educación Distrital SED responsable del predi del IED Colegio El Verjón Bajo, hacer un seguimiento permanente de las condiciones tanto de la ladera como de la infraestructura del Colegio mismo, el muro de contención e informar a esta entidad si se presentan cambios significativos que modifique las condiciones ya descritas.

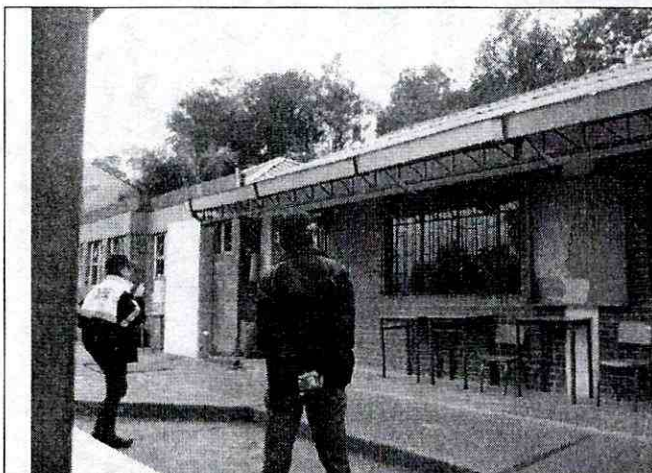
Foto 2. Corredores y aulas del Colegio, las cuales no presentan ningún tipo de daño que pueda estar relacionado con el proceso de remoción en masa identificado hacia la parte baja.

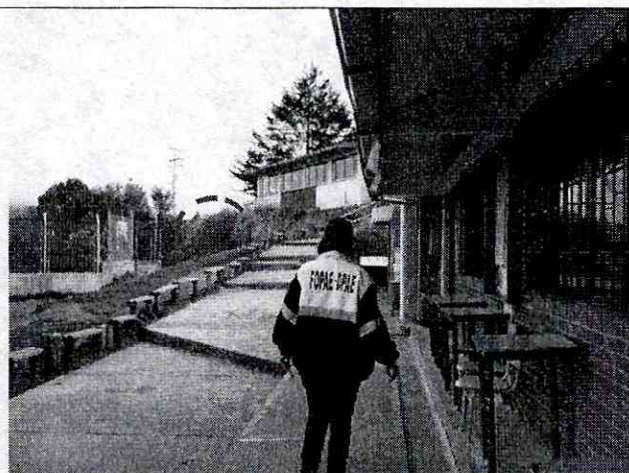
Foto 3. Localización del escarpe principal y del salón comunal con respecto al Colegio El Verjón Bajo.

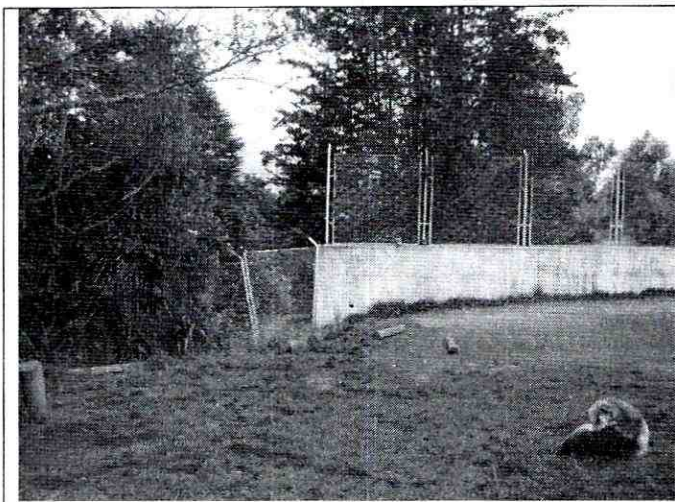
De presentarse nuevos y/o mayores desprendimientos de material de carácter local en el escarpe principal, se podría ver comprometida la estabilidad del salón comunal; adicionalmente de presentarse una reactivación del proceso de remoción en masa de carácter general (deslizamiento antiguo) se podría ver afectada la estabilidad del muro de contención localizado en la parte media lindante al Colegio El Verjón Bajo I.E.D.

Foto 4. Muro de contención, el cual de acuerdo a la inspección visual no presentó afectaciones al momento de la visita.

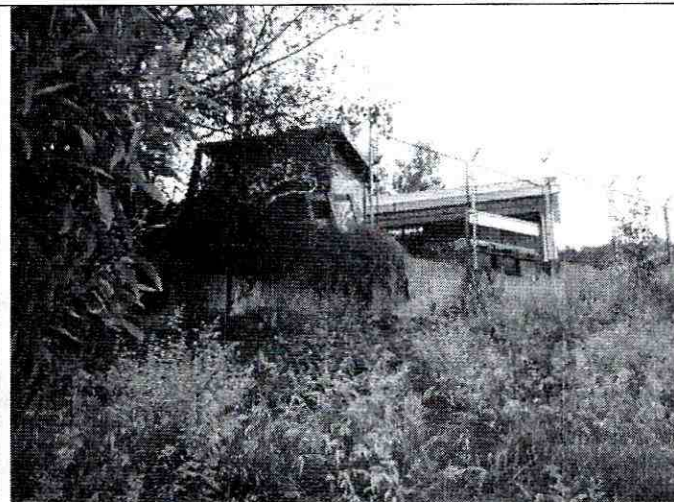
Foto 5. Cerramiento al costado oriental del colegio, el cual tampoco esta afectado.

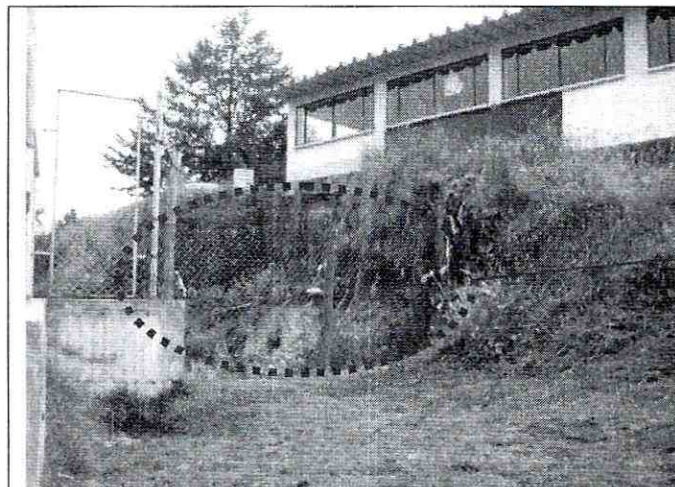
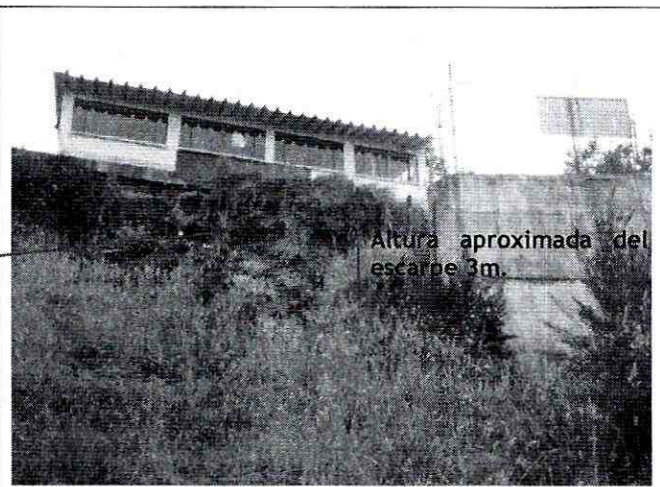
Se identificaron múltiples proceso de remoción en masa de carácter local que afectan el escarpe principal de proceso de remoción en masa de carácter general rotacional retrogresivo en la parte media de una ladera (predio aledaño parte baja del Colegio El Verjón Bajo I.E.D), que involucraron volúmenes de material aproximados a los 1500 m³, los cuales fueron identificados desde el año 2004 y para los cuales se emitieron las respuestas oficiales RO-10884, RO-14822, RO-14963 RO-19113 y RO-20261; en la actualidad y de acuerdo a la inspección visual no hay evidencia de reactivación dichos procesos, sin embargo, la zona del salón comunal localizado al costado occidental de la institución educativa El Verjón Bajo I.E.D, se encuentra comprometida actualmente ya que el escarpe principal cuya dimensión aproximada es de 3m de altura por 50m de longitud y de tendencia vertical (ver Foto 6 y 7), localizado en la base de la estructura de dicho salón.

Está presentando pequeños desprendimientos de material, que si bien son de carácter local y no asociados con el proceso de remoción en masa de carácter general, debido a la geometría del escarpe y a que está conformado principalmente por suelo residual y capa vegetal (material que resulta altamente erosionable y susceptible a procesos de inestabilidad), está dejando sin suelo de soporte la cimentación y el andén de dicho salón comunal afectando la funcionalidad y estabilidad de dicha estructura en el corto plazo.

Dentro de las posibles causas que generaron el proceso de remoción en masa tipo rotacional sobre la parte media de la ladera evaluada, se resalta la perdida de resistencia de los materiales que la conforman, debido al alto grado de saturación del suelo de dicha ladera y a la falta de sistemas para el manejo de las aguas de escorrentía superficial y subsuperficial.

Foto 6 y 7. Evidencia de la localización del Salón Comunal con relación al procesos de remoción en masa de carácter local

#	NOMBRE NOTIFICADO	DIRECCIÓN	P	A	N	DAÑOS EN VIVIENDA
1	Salón Comunal de la vereda el Verjón bajo.	Km 5 al 11 vía Choachí	N.A	N.A	N.A	Perdida de soporte en la cimentación y los andenes de circulación del salón comunal.

- ✓ Al IDEPAC mantener la restricción total de uso el Salón Comunal localizado al costado occidental del Colegio El Verjón Bajo IED, hasta tanto no se garanticen condiciones de estabilidad en la ladera y especialmente la zona donde se localiza dicho salón Comunal.

- ✓ Evaluar la viabilidad técnica de Incluir en la Base de Datos de Sitios para Intervención por Fenómenos de Remoción en Masa del FOPAE, para que se gestione por parte de la entidad o entidades competentes, la realización de diseños y la ejecución de obras de mitigación de riesgo a lo largo de la zona afectada entre el Km 5 Vía Choachí, sector donde se encuentra emplazado el Colegio el Verjón Bajo I.E.D y el Salón comunal de la Vereda.
