DIAGNÓSTICO TÉCNICO - DI No. 6019
SUBDIRECCIÓN DE EMERGENCIAS
COORDINACIÓN DE ASISTENCIA TECNICA
RAD. FOPAE 2011ER15426

DIRECCIÓN	Calle 48X Sur entre la Carrera 1 Este y la Carrera 1C Este	ÁREA DIRECTA		1 Ha			
BARRIO	Nueva Esperanza	POBLACIÓN ATENDIDA		150			
UPZ	55 - Diana Turbay	FAMILIAS	45	ADULTOS	95	NIÑOS	55
LOCALIDAD	18 - Rafael Uribe Uribe	PREDIOS EVALUADOS		1			
CHIP	-----	Oficio Remisorio		CR-13904

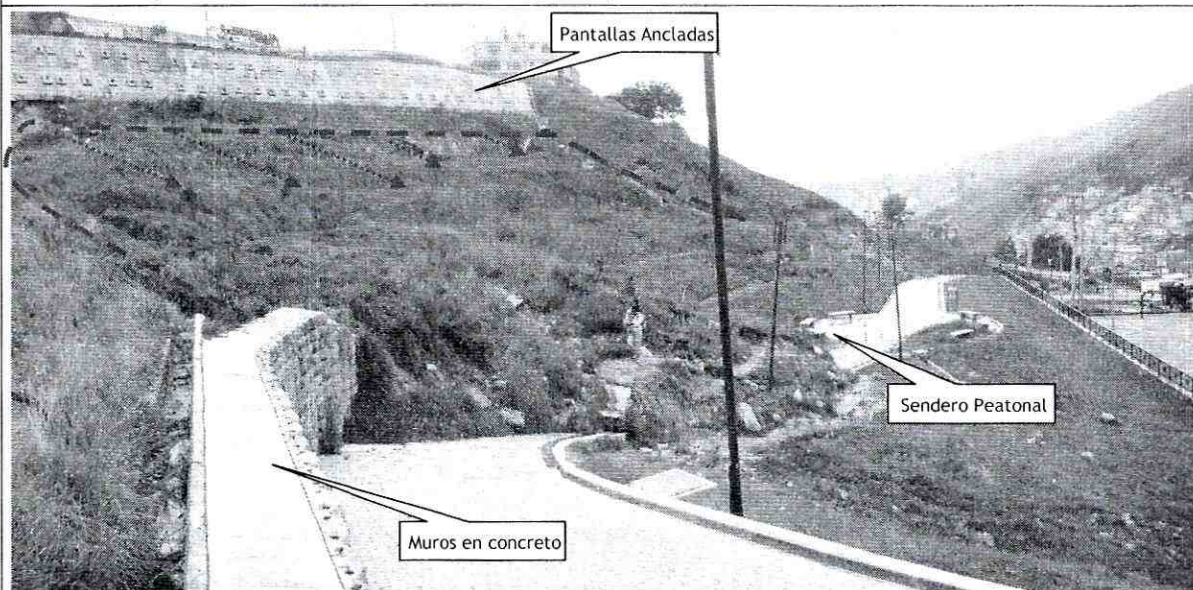
Se presentó un avance en el proceso de remoción en masa identificado en la Respuesta Oficial RO-45995 en el parque zonal Diana Turbay, ubicado en la Calle 48X Sur entre la Carrera 1 Este y la Carrera 1C Este, del Barrio Diana Turbay de la Localidad de Rafael Uribe, depositándose un volumen aproximado de 80 m³ sobre el sendero peatonal que atraviesa al talud diagonalmente el parque zonal de Diana Turbay desde la Calle 48X Sur a la altura de la Carrera 2 Este con la Calle 48 R Sur a la altura de la Carrera 1A Este, el cual tiene una longitud cercana de 180 m, un ancho aproximado de 2.5m; viéndose comprometida la transitabilidad y la funcionalidad hacia la parte media del mismo, en una longitud aproximada de 40 m.

Fotos 2. Vista panorámica del área afectada por los procesos de remoción en masa identificados en el parque zonal de Diana Turbay, ubicado en la Calle 48X Sur entre la Carrera 1 Este y la Carrera 1C Este, del Barrio Diana Turbay de la Localidad de Rafael Uribe.

Teniendo en cuenta lo anterior, Se hace indispensable realizar la restricción parcial de uso del sendero peatonal que atraviesa el talud diagonalmente el parque zonal de Diana Turbay desde la Calle 48X Sur a la altura de la Carrera 2 Este con la Calle 48 R Sur a la altura de la Carrera 1A Este, en una longitud aproximada de 40 m, hasta tanto se realice el retiro controlado del material depositado sobre el mismo y se implementen las obras necesarias que garanticen su transitabilidad y funcionalidad sin ningún tipo de riesgo asociado a los procesos de remoción.

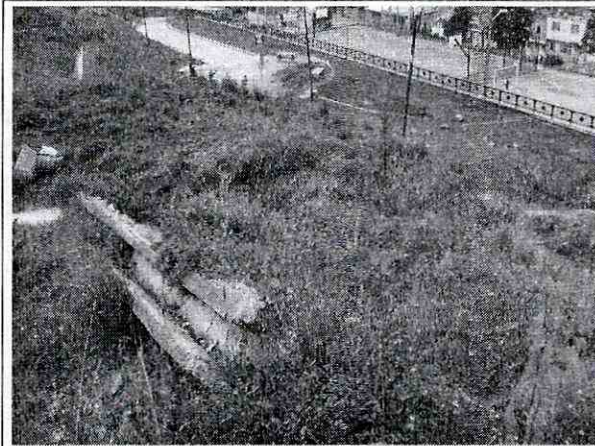
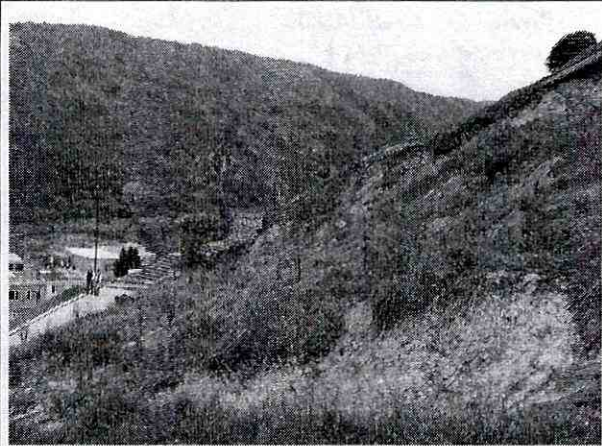
Entre las posibles causas por las cuales se generaron los procesos de remoción en masa identificados en la respuesta Oficial RO-45995, se encuentran el aumento del caudal de infiltración debido al incremento de las lluvias en las temporadas invernales y a las posibles deficiencias constructivas en las obras ejecutadas para la reconfiguración del talud en comento.

Fotos 3 y4. Se observa las afectaciones en la reconformación del talud y las obras de drenaje superficial para el manejo y control de las aguas de escorrentía y la malla utilizada para la revegetalización del talud, generadas por los procesos de remoción en masa identificados en el talud del parque Zonal Diana Turbay, ubicado en la Calle 48X Sur entre la Carrera 1 Este y la Carrera 1C

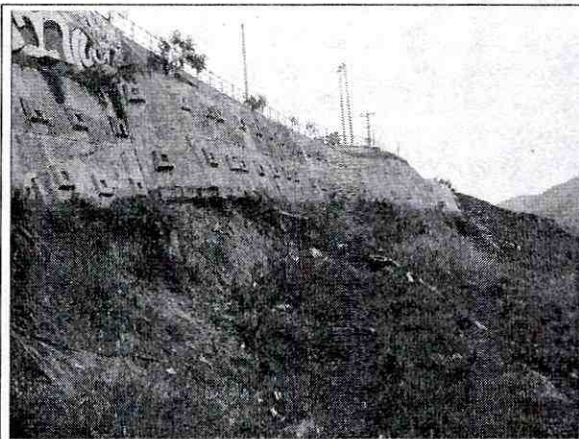
Adicionalmente, en sectores bajo la pantalla anclada, se evidencian desplazamientos verticales y disminución de niveles de cota del material de conformación del talud, las cuales pueden evidenciar el inicio de procesos de remoción en masa que es necesario tener en cuenta, ya que de generarse su activación, pueden forjar una movilización importante de material.

Foto 5. Se evidencian desplazamientos verticales y disminución de niveles de cota del material de conformación del talud, las cuales pueden evidenciar el inicio de procesos de remoción en masa.

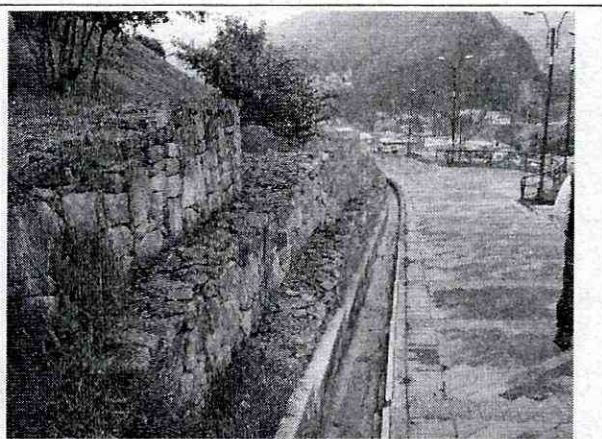
Foto 5. Vista de los gaviones construidos hacia el costado Sur-Occidental del parque Zonal Diana Turbay, los cuales no presentan afectaciones por los proceso de remoción en masa identificados.
