DIAGNÓSTICO TÉCNICO - DI No. 6025
SUBDIRECCIÓN DE EMERGENCIAS
COORDINACIÓN DE ASISTENCIA TECNICA
EVENTO SIRE No. 405108

DIRECCIÓN	Transversal 8G Este # 109 - 02 Sur (Nomenclatura tomada en campo) Calle 109 Sur # 8C - 20 Este (Nomenclatura Catastral)	ÁREA DIRECTA	100 M ²		
BARRIO	El Nuevo Portal	POBLACIÓN ATENDIDA	1		
UPZ	57 - Gran Yomasa	FAMILIAS	1	ADULTOS	1
LOCALIDAD	5 - Usme	MENORES	0		
CHIP	AAA0146SUHK	PREDIOS EVALUADOS	1		
		OFICIO REMISORIO	CR-13926

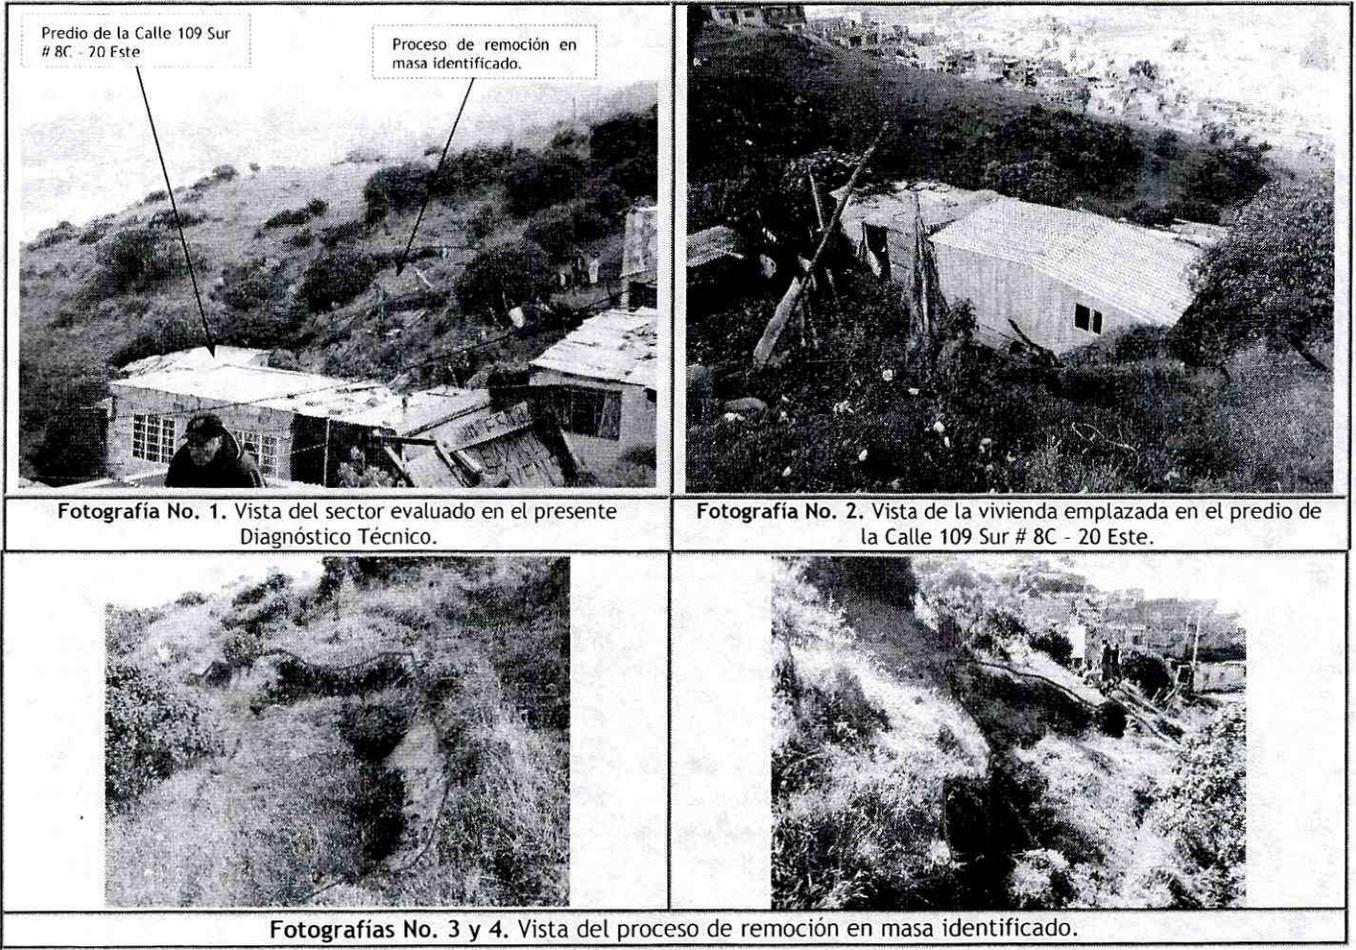
Se identificó un proceso de remoción en masa de tipo rotacional, hacia la parte media de una ladera con pendiente de tendencia alta ($\beta \approx 40^\circ$), el cual involucró un volumen cercano a los 10 m^3 entre capa vegetal, suelo orgánico y residual, donde parte del material desprendido se depositó hacia la parte baja de la ladera, impactando una vivienda de un nivel (1) construida en madera, generando pérdida de verticalidad en los elementos de cerramiento que conforman la misma. De igual forma durante la inspección visual se observó en la zona del deslizamiento, un escarpe de aproximadamente 80 cm y una grieta sobre el terreno con abertura cercana a los 25 cm y longitud de 15 m, evidenciando un volumen adicional a desprenderse cercano a los 600 m^3 , comprometiendo la estabilidad y habitabilidad de la vivienda ubicada hacia la parte baja del deslizamiento identificado. Hacia la parte alta del proceso evidenciado no se observó expuesta ninguna otra vivienda ni tampoco algún tipo de infraestructura urbana.

La vivienda ubicada en la parte baja del deslizamiento, emplazada en el predio de la Calle 109 Sur # 8C - 20 Este, la cual fue impactada por parte del material desprendido, corresponde a una construcción de un (1) nivel, realizada en madera y en algunas zonas en material de recuperación, con cubierta en tejas

de zinc, soportadas por un entramado en madera que a su vez descansa sobre los elementos perimetrales de cerramiento. Dicha vivienda evidencia algunas deficiencias constructivas relacionadas principalmente por la falta de una adecuada cimentación y apropiados elementos de confinamiento y amarre (tipo vigas y columnas), donde parte del cerramiento perimetral del costado norte de la vivienda fue impactado por el material deslizado, generando pérdida en la verticalidad del mismo, y comprometiéndolo en el corto plazo la estabilidad y habitabilidad de la vivienda.

Dentro de las posibles causas que generaron el proceso de remoción en masa identificado en el sector, se resalta la falta de sistemas para el manejo de la escorrentía superficial y subsuperficial, el tipo de materiales que conforman la ladera los cuales son susceptibles a generar procesos de remoción en masa, debido a su estado de saturación, todo esto combinado con las fuertes lluvias presentadas en el sector.

Fotografía No. 1. Vista del sector evaluado en el presente Diagnóstico Técnico.

Fotografía No. 2. Vista de la vivienda emplazada en el predio de la Calle 109 Sur # 8C - 20 Este.

Fotografías No. 3 y 4. Vista del proceso de remoción en masa identificado.

- Evacuar e incluir con prioridad técnica uno (1) en el Programa de Reasentamiento de Familias en Alto Riesgo No Mitigable el predio de la Calle 109 Sur # 8C - 20 Este del barrio El Nuevo Portal en la localidad de Usme.

- Una vez se haya terminado el proceso de evacuación y/o reasentamiento del predio ubicado en la Calle 109 Sur # 8C - 20 Este, se recomienda demoler la vivienda emplazada en dicho predio del barrio El Nuevo Portal en la localidad de Usme, retirar los escombros generados, y en cumplimiento del Artículo 140 del Decreto 190/2004, aislar y señalizar mediante vallas informativas los lotes a fin de evitar que el predio sea ocupados nuevamente, e incorporarlos al inventario distrital de los predios desocupados en desarrollo del proceso de reasentamiento por alto riesgo, para su control y manejo por parte de las entidades correspondientes.
