<h1>DIAGNÓSTICO TÉCNICO</h1>	Código:	GAR- FT - 03
		Versión:	01
		Código documental:

DIAGNÓSTICO TÉCNICO No. DI-6027
SUBDIRECCIÓN DE EMERGENCIAS
COORDINACIÓN DE ASISTENCIA TÉCNICA
EVENTO SIRE 164333

DIRECCIÓN:	Carrera 45 A 76 B - 17 Sur	ÁREA DIRECTA:	0.4 Ha		
BARRIO:	Jerusalén	POBLACIÓN ATENDIDA:	19		
UPZ:	69- Ismael Perdomo	FAMILIAS	5	ADULTOS	11
LOCALIDAD:	19- Ciudad Bolívar	PREDIOS EVALUADOS	1	NIÑOS	9
CHIP	AAA0018YXDM	DOCUMENTO REMISORIO	CR - 13921

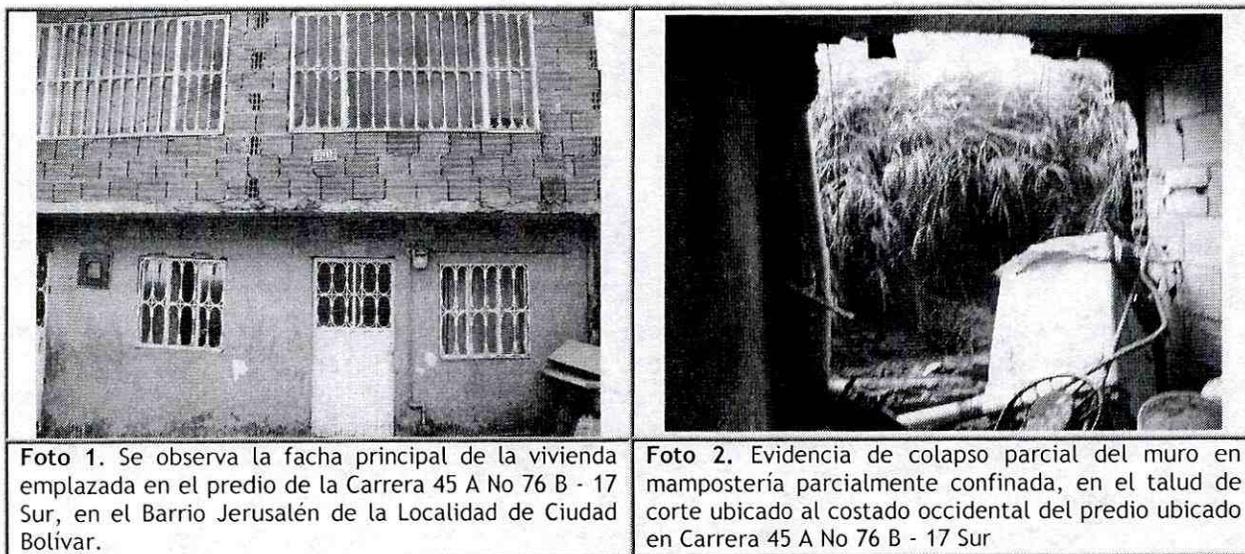
Se presentó un desprendimiento de material en un talud de corte entre predios privados, el talud de corte en concreto tiene una altura variable de 2.0m a 2.5m, en una longitud aproximada de 15 metros, con pendiente de tendencia vertical, conformado superficialmente por material vegetal, el cual no presenta medidas de estabilización ni sistemas para el manejo del drenaje superficial y subsuperficial, talud de corte que posiblemente fue realizado para el emplazamiento de la vivienda ubicada en la Carrera 45A No. 76B-17 Sur. El volumen involucrado en el desprendimiento es de aproximadamente 4m³, el cual al deslizarse impactó el muro perimetral del costado occidental de la vivienda en concreto generando su colapso parcial, afectando un área de aproximadamente 6m² del mismo, el material y los escombros productos de dicho evento se depositaron en la parte baja (pata) del talud de corte evaluado y en la parte interna del sector de la vivienda (Zona de ropas).

La vivienda ubicada en la Carrera 45 A No 76 B - 17 Sur, corresponde a una edificación de dos (2) niveles, construida en mampostería parcialmente confinada, con piso y cubierta en placa de concreto, la cual presenta deficiencias constructivas evidenciadas por la falta de elementos estructurales de confinamiento en algunos sectores de la estructura por la carencia de vigas, la habitabilidad y estabilidad de la misma no se encuentran comprometidas en el corto plazo, ya que los desprendimientos no han afectado la estructura de la vivienda, sin embargo se solicitó la restricción parcial de uso para el patio de ropas ubicado al costado occidental del predio, área afectada por el proceso evidenciado debido al posible colapso parcial del muro en mampostería no confinada.

- Al responsable y/o responsables del predio ubicado en la Carrera 45 A No 76 B - 17 Sur, mantener la restricción parcial de uso del costado sur, donde funciona el patio de ropas, hasta tanto se garanticen las condiciones de estabilidad del talud de corte en el cual se presentaron los desprendimientos.

- De igual manera, al responsable y/o responsables del predio ubicado en la Carrera 45 A No 76 B - 17 Sur, en el caso de no existir restricciones y/o condicionamientos al uso del suelo para el predio en comento, implementar acciones tendientes para estabilizar el talud de corte ubicado hacia el costado occidental de la vivienda, dichas acciones deberán llevarse a cabo con el apoyo de personal idóneo, mediante la conformación de obras de protección geotécnica, las cuales debe contar con un sistema de drenaje para la evacuación de las aguas superficiales y subsuperficial, garantizando que se cumplan los requerimientos establecidos en el Decreto No. 926 del 19 de marzo de 2010, Reglamento Colombiano de Construcción Sismo Resistente NSR-10 de acuerdo con la normatividad vigente, para lo cual se deben tramitar los permisos y licencias respectivos.

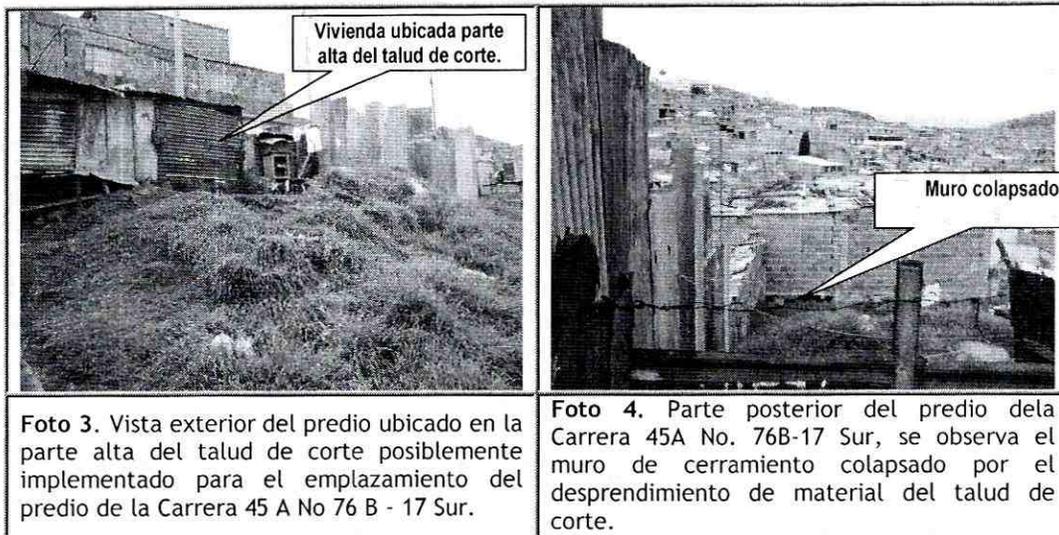
Adicionalmente, en la inspección visual en el sector la parte alta de la ladera a 25 m de distancia horizontal del talud de corte del predio de la Carrera 45 A No 76 B - 17 Sur y a una altura aproximada de 8m, se evidenció un pozo de alcantarillado, el cual por las intensas lluvias registradas en el sector, posiblemente se rebosó generando la saturación del suelo, la inestabilidad de la ladera y el desprendimiento del material del talud de corte evaluado

Entre las posibles causas que generaron el desprendimiento de material se encuentran las fuertes lluvias registradas en el sector, la falta de adecuadas medidas de estabilización del talud de corte evaluado y la falta de un sistema para el manejo del drenaje superficial y subsuperficial tanto en el talud en comento como en la zona donde se encuentran emplazados los predios evaluados.
