DIAGNÓSTICO TÉCNICO DI-6031
SUBDIRECCIÓN DE EMERGENCIAS
COORDINACIÓN DE ASISTENCIA TÉCNICA
EVENTO SIRE 337960

DIRECCIÓN:	Calle 82A Sur # 44A -32 Calle 82 Sur # 44A - 31	ÁREA DIRECTA:	0.01 Ha				
BARRIO:	Potosí	POBLACIÓN ATENDIDA:	4				
UPZ:	70 - Jerusalén	FAMILIAS	1	ADULTOS	2	NIÑOS	2
LOCALIDAD:	19 - Ciudad Bolívar	PREDIOS EVALUADOS	1				
CHIP	AAA0019DKOM AAA0019DLHY	DOCUMENTO REMISORIO	CR-13927

REMOCIÓN EN MASA

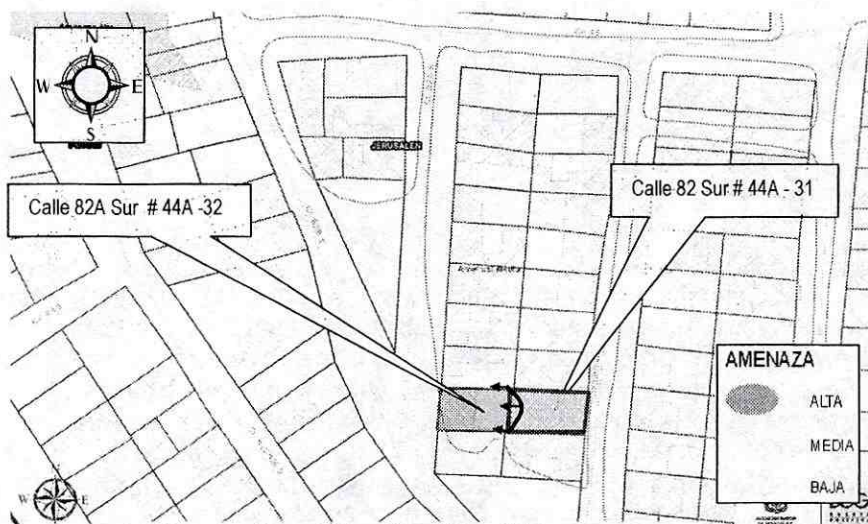
Figura 1. Ubicación y condición de amenaza de la vivienda de la Calle 82A Sur # 44A -32 y condición de amenaza (Tomado del CT-3741)

predio de la Calle 82A Sur # 44A -32, corresponde al Lote 3 de la Manzana 90 y se encuentra en una Zona de Amenaza Media y Riesgo Medio por Fenómenos de Remoción en Masa. En el CT-3741 se recomienda que tanto para las zonas de amenaza media como alta se adelanten obras de protección contra los agentes erosivos de modo tal que se evite que continúe el deterioro de las laderas (Ver figura 1).

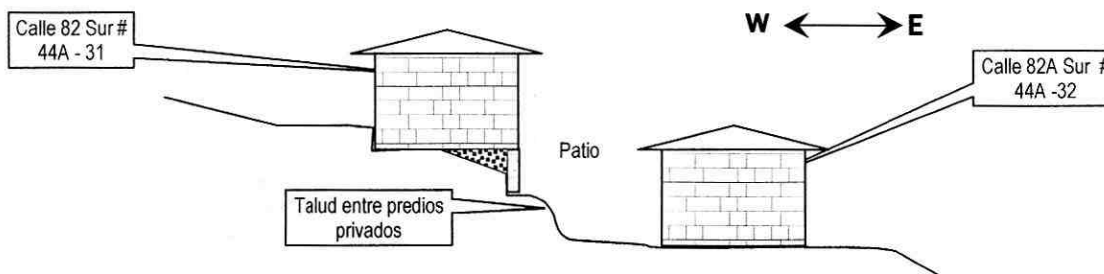
Se presentó un proceso de remoción en masa tipo desprendimiento de limo y cobertura vegetal, el cual involucró un volumen de material cercano a 1 m³, que según lo observado se desprendió hacia la parte baja de un talud de corte y relleno entre predios privados; dicho talud tiene aproximadamente 4m de altura, 7 m de altura y pendiente cercana a los 90 grados, para el cual como medida de contención se implemento un muro de piedra pegada de aproximadamente 2m de altura que recubre parte de la cara del talud hacia la parte alta y cuenta con una altura de 2m aproximadamente. Hacia la parte baja del talud no se observaron sistemas de estabilización y/o confinamiento y según lo observado en la totalidad del talud no se implementaron medidas para el manejo de las aguas de escorrentía superficial y subsuperficial. Este talud posiblemente se realizo para la adecuación de los predios Calle 82A Sur # 44A - 32 y Calle 82 Sur # 44A - 31 y el volumen de material movilizado en el desprendimiento, se depositó en la parte baja del talud sin llegar a impactar ninguna estructura (Figura 2).

Figura 2. Esquema de la ubicación de las viviendas evaluadas con respecto al talud de corte.

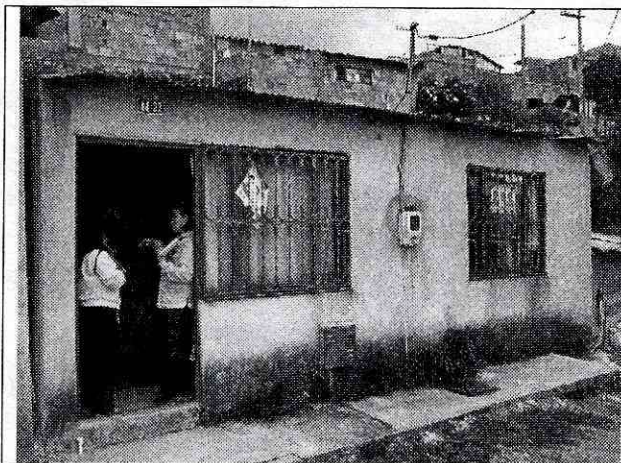
Foto 1. Fachada de la vivienda ubicada en la Calle 82A Sur # 44A - 32. En este sector no se observan afectaciones.

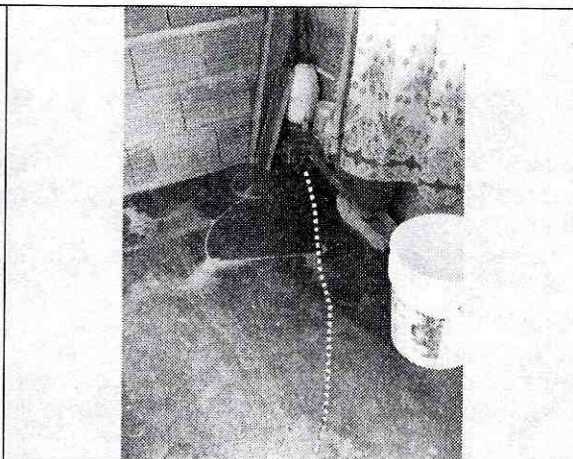
Entre las posibles causas por las cuales se presentó el fenómeno de remoción en masa identificado y los desprendimientos del muro de piedra pegada en el sector evaluado, se encuentran la carencia de medidas de estabilización y/o contención en la totalidad del talud de corte y relleno existente entre los predios evaluados, la falta de sistemas para el manejo del drenaje superficial y subsuperficial, así como también las deficiencias constructivas que presenta el muro de piedra pegada y las fuertes lluvias presentadas en el sector. Por su parte las fisuras que se presentan en la losa de contrapiso del predio ubicado en la Calle 82A Sur # 44A - 32 se relacionan posiblemente con asentamientos diferenciales e inapropiada adecuación del suelo de cimentación.

Foto 2. Fisuras en la losa de contrapiso del predio ubicado en la Calle 82A Sur # 44A - 32

- En el caso de no existir restricciones y/o condicionamientos al uso del suelo para el predio de la Calle 82A Sur # 44A - 32 Sur, Barrio Potosí en la Localidad de Ciudad Bolívar, se recomienda al responsable de la vivienda emplazada en el predio evaluado, implementar acciones para el **mantenimiento, reforzamiento y mejoramiento** de la calidad de la vivienda, con el apoyo de personal idóneo, garantizando que se cumplan los requerimientos establecidos en el Decreto 926 del 19 de marzo de 2010 el Decreto 92 del 17 Enero de 2011, Reglamento Colombiano de Construcción Sismo Resistente NSR-10, de acuerdo con la normatividad vigente para el barrio, para lo cual se deben tramitar los permisos y licencias respectivos. Esto con el propósito de garantizar durante la vida útil del inmueble, las condiciones adecuadas para su uso.

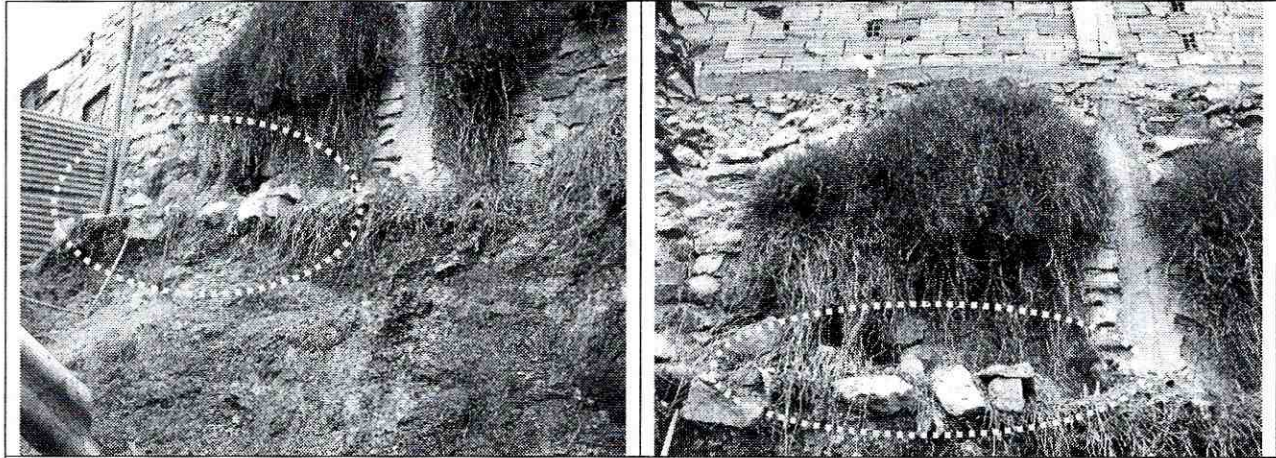
causa del desconfinamiento del terreno éste se ha venido desprendiendo lentamente sin presentar afectaciones en la estructura de la vivienda, el material desprendido resultó depositado en el patio de la vivienda ubicada en la Calle 82A Sur # 44A-32, sin llegar a impactar ninguna estructura. Por su parte el muro de piedra implementado en la vivienda de la Calle 82 Sur # 44A-31 para confinar el terreno de relleno puede ser una medida no adecuada para soportar los empujes ejercidos por el terreno. El desprendimiento de material del talud entre predios privados no genera compromiso en la estabilidad estructural de las viviendas evaluadas en el corto plazo bajo cargas normales de servicio.

Dado el estado del talud de corte y relleno existente entre los predios evaluados y del muro de piedra pegada implementado en este talud, el cual según lo evidenciado presentó antiguos desprendimientos de elementos que componen este muro, es posible que de no adelantarse e implementarse en el menor tiempo posible las adecuadas medidas de estabilización y manejo de las aguas de escorrentía superficial y subsuperficial, se presenten nuevos procesos de remoción en masa locales en el talud evaluado los cuales podrían comprometer la estabilidad y habitabilidad de los predios ubicados en la Calle 82A Sur # 44A - 32 y Calle 82 Sur # 44A - 31.

Foto 3 y 4. Muro de piedra pegada que pertenece a la vivienda de la Calle 82 Sur # 44A -31, ubicado hacia la parte posterior de la vivienda de la Calle 82A Sur # 44A - 32, se observan antiguos desprendimientos de los elementos que conforman este muro

- Dadas las condiciones actuales en que se encuentra el muro de piedra pegada, el cual presenta desprendimientos en los elementos que lo componen, existe una alta probabilidad que este muro presente el colapso total o parcial impactando la vivienda de la Calle 82A Sur # 44A - 32 lo cual puede comprometer la estabilidad y habitabilidad de este predio.

- En el caso de no existir restricciones y/o condicionamientos al uso del suelo de los predios ubicados en la Calle 82A Sur # 44A - 32 Sur y Calle 82 Sur # 44A -31, Barrio Potosí en la Localidad de Ciudad Bolívar, se recomienda a los responsables de estos predios implementar adecuadas medidas de estabilización de todos aquellos taludes de corte y/o relleno que hayan sido realizados para el emplazamiento de las viviendas evaluadas, con el apoyo de personal idóneo, mediante la implementación de obras de protección geotécnica, las cuales deberán contar con sistemas de drenaje para la evacuación de las aguas superficiales y subsuperficiales, de acuerdo con la normatividad vigente para el barrio, para lo cual se deben tramitar los permisos y licencias respectivos, con el fin de garantizar la estabilidad del mismo.
