DIAGNÓSTICO TÉCNICO No. DI-6039
SUBDIRECCIÓN DE EMERGENCIAS
COORDINACIÓN DE ASISTENCIA TÉCNICA
EVENTO SIRE No. 473679

DIRECCIÓN:	Calle 48 D Sur No. 12B-04, Calle 48 D Sur No. 12B-18, Calle 48 D Sur No. 12B-22, Calle 48 D Sur No. 12B-14, Calle 48 D Sur No. 12B-08 y predio sin nomenclatura ubicado al costado sur del predio de la Calle 48 D Sur No. 12B-04.	ÁREA DIRECTA:	0,5 Ha				
BARRIO:	Villas del Recuerdo	POBLACIÓN ATENDIDA:	38				
UPZ:	54 - Marruecos	FAMILIAS:	9	ADULTOS:	23	NIÑOS:	15
LOCALIDAD:	18 - Rafael Uribe Uribe	PREDIOS EVALUADOS:	6				
CHIP:	AAA0164UWWW y otros	DOCUMENTO REMISORIO:	CR-14975

REMOCIÓN EN MASA

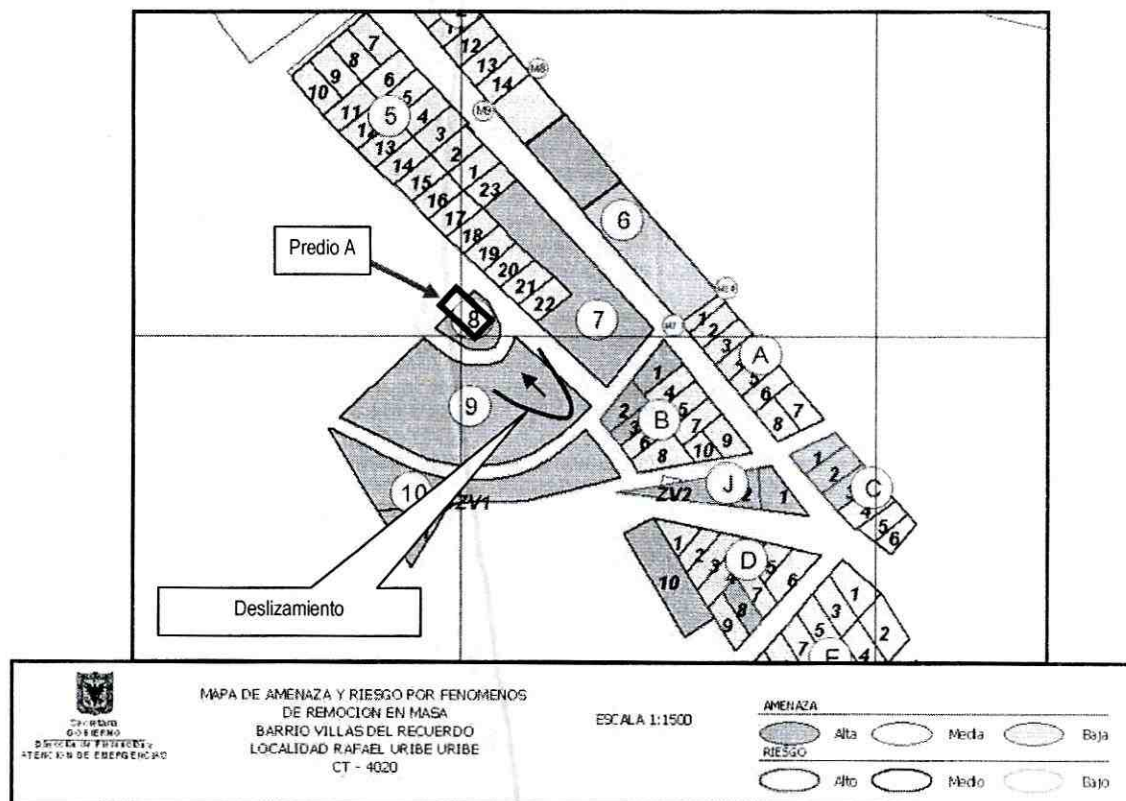
algunos procesos morfodinámicos. La zona de influencia del proceso de remoción en masa reportado se localiza en inmediaciones de la manzana 9, la cual según el CT-4020 presenta amenaza alta por movimientos en masa (**Figura 1**).

Figura 1. Localización y calificación de amenaza de los predios de la Calle 48 D Sur No. 12B-04, Calle 48 D Sur No. 12B-18, Calle 48 D Sur No. 12B-22, Calle 48 D Sur No. 12B-14, Calle 48 D Sur No. 12B-08 y predio sin nomenclatura ubicado al costado sur del predio de la Calle 48 D Sur No. 12B-04, Barrio Villas del Recuerdo, Localidad de Rafael Uribe, según la Zonificación de Amenaza por FRM del CT-4020.

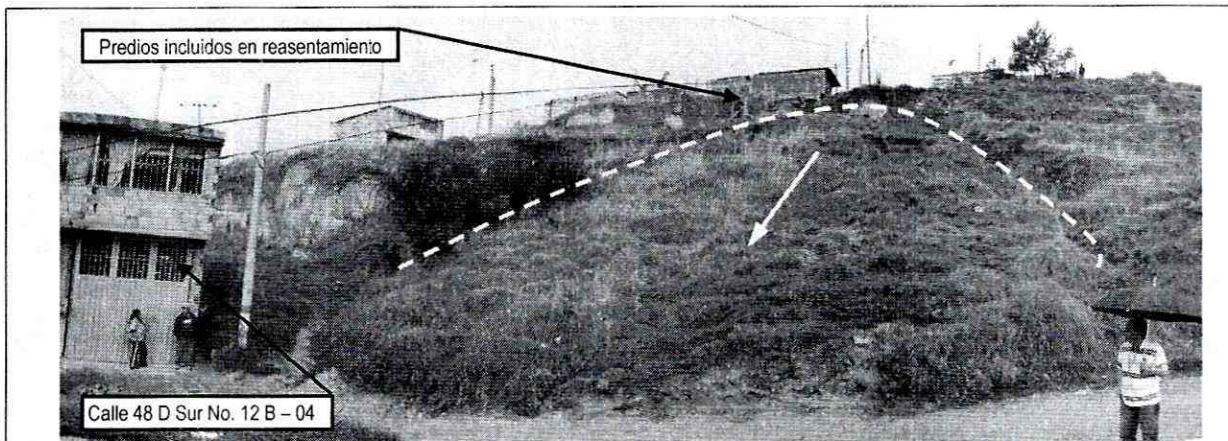
Fotografía 1. Proceso de inestabilidad en el sector de la Calle 48 D Sur con 12 B, costado sur-oriental de la vía de acceso al Barrio Villas del Recuerdo. En la parte superior de la ladera se indican predios incluidos en el programa de reasentamiento de familias por parte del FOPAE. (Registro DI-4218-2009)

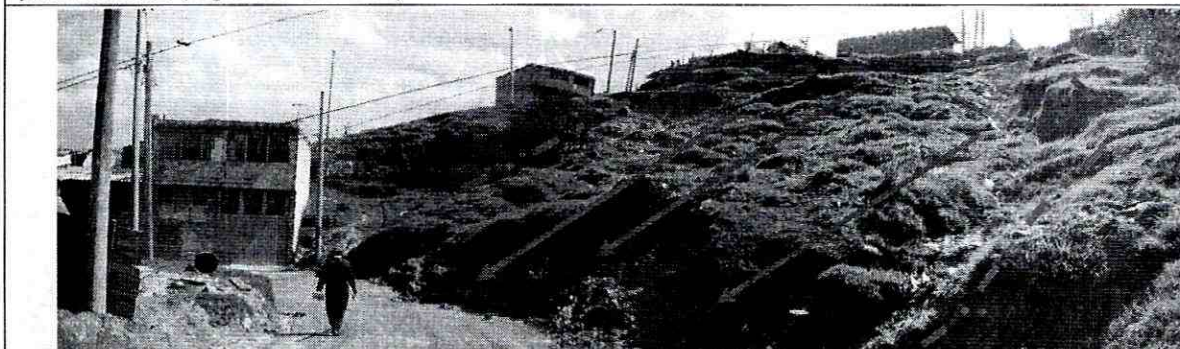
En horas de la noche del día 12 de Diciembre de 2012, se identificó un avance retrogresivo del proceso de remoción en masa identificado en el DI-4218, el cual generó la movilización de un volumen cercano a los 300 metros cúbicos de material desde la parte media alta del proceso de remoción en masa en comento. El material deslizado quedo acumulado en gran parte sobre la parte media de la ladera, pero generó hacia la parte alta del sector donde se localiza el proceso de remoción en masa, un escarpe en el terreno de longitud aproximada a los 30 metros y altura cercana a los 2 metros. Es de resaltar que al momento de la evaluación se identificó que hacia la parte alta se ubica a una distancia aproximada de 2 metros un pozo de alcantarillado, que si bien no presentó afectación en su funcionalidad, puede presentar afectaciones ante la ocurrencia de avances retrogresivos del proceso de remoción en masa objeto de evaluación.

Hacia la parte baja del sector de donde se localiza el proceso de remoción en masa, se identificó que parte de la masa movilizada cubrió un área cercana a los 20 metros cuadrados de la Calle 48 D, comprometiendo la funcionalidad del carril sur de la vía en comento. Es de resaltar que según información de la comunidad, el avance del proceso de remoción en masa hacia la parte baja de la ladeta se ha presentado en ocasiones interiores y se ha realizado el retiro de manera no controlada por parte de los habitantes del sector para dar funcionalidad a la vía en comento.

En horas de la mañana del día 13 de Diciembre de 2011, se realizó nuevamente visita técnica al sector en comento, donde se identificó que hacia la parte medida de la ladera donde se ubica el proceso de remoción se generó la acumulación de un volumen cercano a los 150 metros cúbicos, en los cuales se observó que por causa de la acumulación de material y movimiento de la masa se generaron grietas en el terreno de profundidad cercana a los 15 centímetros y longitudes variables a los 3 metros. Adicionalmente hacia la parte baja de la ladera donde se ubicaba el proceso, se identificó que no se había presentado un movimiento frontal considerable de la masa que identificará una condición de eventual deslizamiento inminente. A su vez, la comunidad informó que el proceso ha tenido en los últimos años un movimiento lento, condición que a partir de la inspección visual no fue posible determinar.

Dentro de las posibles causas por las cuales se presentó en el incremento de las dimensiones del proceso de remoción en masa localizado en la Calle 48 D Sur con Carrera 12 B, se encuentran la dinámica propia del proceso de remoción en masa en comento y el no haber acogido las recomendaciones realizadas tanto en la Respuesta Oficial RO-13377 y el Diagnóstico Técnico DI-4218, respecto adelantar la construcción de las obras de mitigación para el sector objeto de evaluación.

Fotografía 2. Proceso de inestabilidad en el sector de la Calle 48 D Sur con 12 B, costado sur-oriental de la vía de acceso al Barrio Villas del Recuerdo. (Diciembre de 2011)

- A la Alcaldía Local de Rafael Uribe Uribe garantizar y mantener el cierre preventivo de la Calle 48 D Sur entre la Carrera 12 A y Carrera 12 B, por causa de las dimensiones del proceso de remoción objeto de evaluación y existente en el sector; hasta tanto se realicen las acciones de emergencia tendientes al retiro y estabilización del material que se depositó sobre la vía en comentario.

- A la Alcaldía Local de Rafael Uribe Uribe y a la Unidad Administrativa de Rehabilitación de Malla Vial, desde su competencia, adelantar las labores administrativas tendientes a identificar el responsable de implementar las obras de protección y/o estabilización del proceso de remoción en masa existente en el sector de la Calle 48 D Sur entre la Carrera 12 A y Carrera 12 B, así como las medidas para el adecuado manejo del drenaje superficial y subsuperficial en el sector, de modo que se mitiguen posibles situaciones de riesgo público. Lo anterior deberá realizarse con el apoyo de personal idóneo, garantizando que se cumplan los requerimientos establecidos en la Ley 400 de 1997 en el Decreto No 926. del 19 de marzo de 2010, Reglamento Colombiano de Construcción Sismo Resistente NSR-10, de acuerdo a la normatividad vigente del sector catastral, para lo cual se deben tramitar los permisos y licencias respectivos.

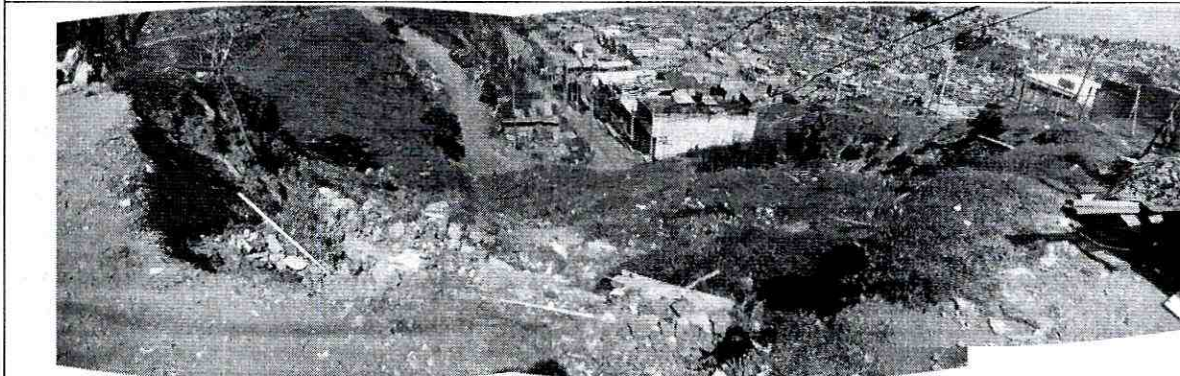
Fotografía 3. Vista desde la Carrera 12 B del proceso de inestabilidad en el sector de la Calle 48 D Sur con 12 B, costado sur-oriental de la vía de acceso al Barrio Villas del Recuerdo. (Diciembre de 2011)
