DIAGNÓSTICO TÉCNICO DI-6050
SUBDIRECCIÓN DE EMERGENCIAS
COORDINACIÓN DE ASISTENCIA TECNICA
EVENTO SIRE 379181

| DIRECCIÓN | Calle 81F Sur # 19-28 Calle 81F Sur # 19-34 | ÁREA DIRECTA | 148 m ² | | | | |
| BARRIO | Arabia | POBLACIÓN ATENDIDA | 4 | | | | |

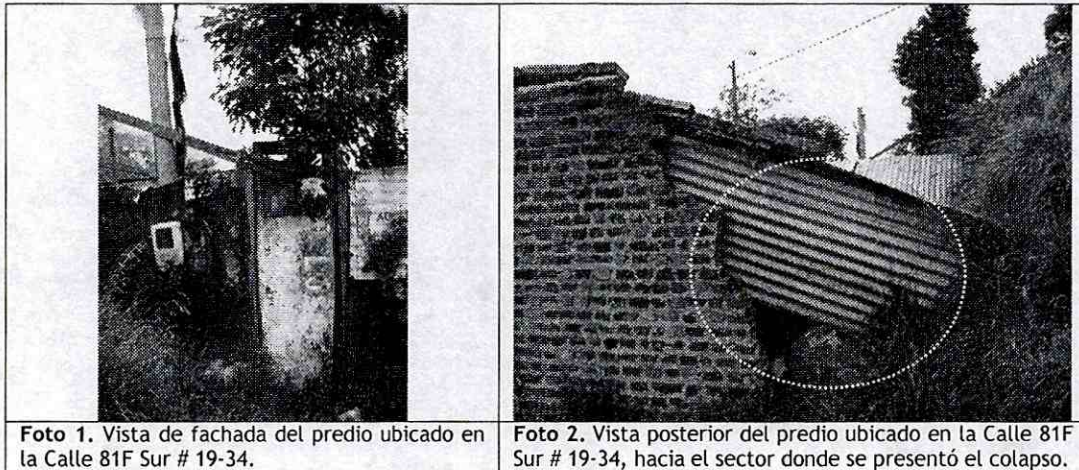
Se presentó el colapso de aproximadamente el 50% de la vivienda emplazada en el predio de la Calle 81F Sur # 19-34, donde se presentaron daños principalmente concentrados al costado norte (posterior) de la vivienda, según lo observado la vivienda evaluada está conformada como una estructura de un (1) nivel, construida en una combinación entre mampostería simple y material de recuperación, cuenta con cubierta liviana en tejas de zinc, soportada por entramado en madera.

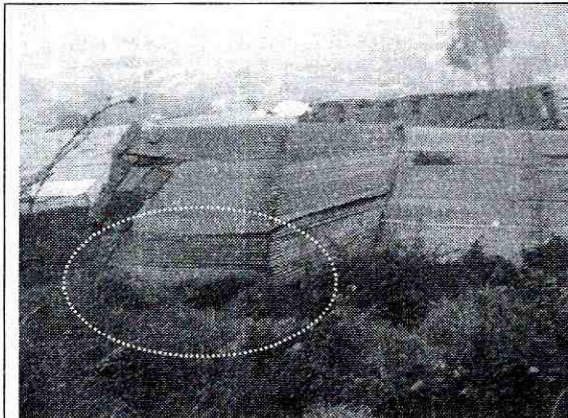
Finalmente, dentro de las posibles causas que generaron el colapso de la vivienda ubicada en la Calle 81F Sur # 19-34, se encuentran las deficiencias constructivas que presenta el predio, la ausencia hacia el costado occidental (lateral) de medidas para la estabilización del talud de corte y la falta de sistemas para el manejo de la escorrentía superficial y subsuperficial.

Foto 3. Vista al costado occidental (lateral) del predio ubicado en la Calle 81F Sur # 19-34, hacia la zona donde se presentó el colapso de la vivienda.

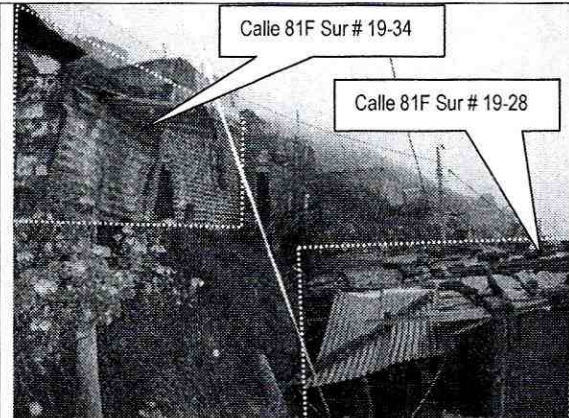
Por su parte, durante la inspección visual al predio de la Calle 81F Sur # 19-34, el cual colapso hacia el costado norte (parte posterior) y que se encuentra en la parte alta de la ladera, debido a como se conforman las construcciones en la manzana de forma escalonada, existe una alta probabilidad que continúe el proceso de remoción en masa evidenciado, causando el colapso total de esta estructura, lo cual puede afectar a la vivienda emplazada en el predio de la Calle 81F Sur # 19-28, vivienda construida en material de recuperación y que se encuentra hacia la parte baja, razón por la cual se recomendó la evacuación de estos dos predios evaluados.

Foto 4. Vista de los predios evaluados ubicados en la Calle 81F Sur # 19-34 y Calle 81F Sur # 19-28. Se observa la configuración de las construcciones en la ladera.

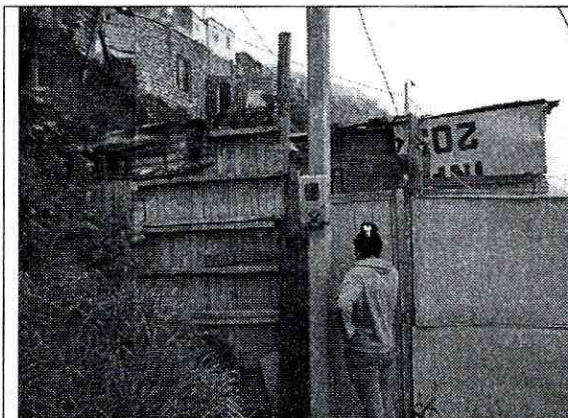
Foto 5. Vista de fachada del predio ubicado en la Calle 81F Sur # 19-28, en este sector no se observan afectaciones.

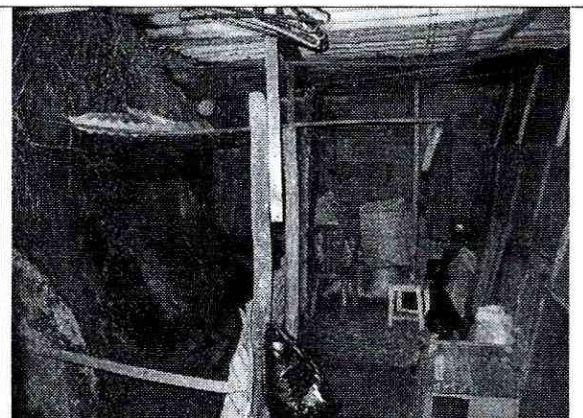
relacionadas principalmente con la susceptibilidad de los materiales de construcción ante la acción de la intemperie, ausencia de elementos estructurales de confinamiento y amarre y deficiencias en los sistemas de cimentación. Adicionalmente, hacia el costado occidental (lateral) del predio se implementó un talud de corte posiblemente para el emplazamiento de la vivienda el cual no cuenta con ninguna medida para la contención del terreno, ni para el manejo de las aguas de escorrentía.

Foto 6. Vista del talud de corte implementado al costado occidental del predio ubicado en la Calle 81F Sur # 19-28. Dicho talud carece de medidas para la estabilización y manejo de aguas de escorrentía.
