DIAGNÓSTICO TÉCNICO No. DI - 6058
SUBDIRECCIÓN DE EMERGENCIAS
COORDINACIÓN DE ASISTENCIA TÉCNICA
EVENTO SIRE 380486

DIRECCIÓN:	Calle 155 A No 4 A - 15	ÁREA DIRECTA:	0.02 Ha		
BARRIO:	Barrancas Alto	POBLACIÓN ATENDIDA:	10		
UPZ:	13 - Los Cedros	FAMILIAS	3	ADULTOS	8
LOCALIDAD:	1 - Usaquén	PREDIOS EVALUADOS	1		
CHIP	AAA0115LRKC	DOCUMENTO REMISORIO	CR-14290

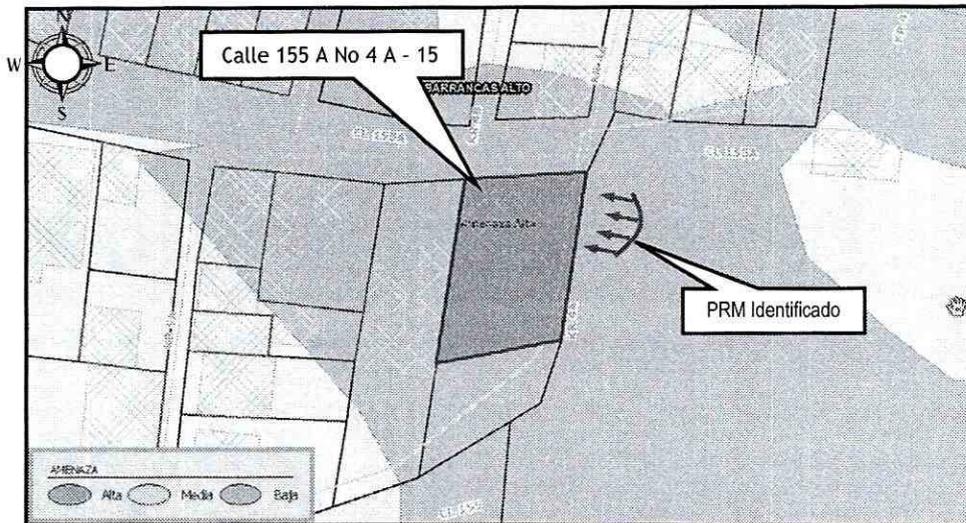
Sin embargo de acuerdo con los Planos Normativos de Amenaza por Remoción en Masa del Plan de Ordenamiento Territorial de Bogotá - POT (Decreto 190 de 2004, por el cual se compilan los decretos 619 de 2000 y 469 de 2003), el predio emplazado en la Calle 155 A No 4 A - 15, del Barrio Barrancas Alto de la Localidad de Usaquén, presenta amenaza "Alta" por procesos de remoción en masa. (Ver Figura 1).

Figura 1. Asignación del nivel de amenaza "Alta" por fenómenos de remoción en masa para el predio localizado en la Calle 155 A No 4 A - 15 del Barrio Barrancas Alto de la Localidad de Usaquén, según el POT.

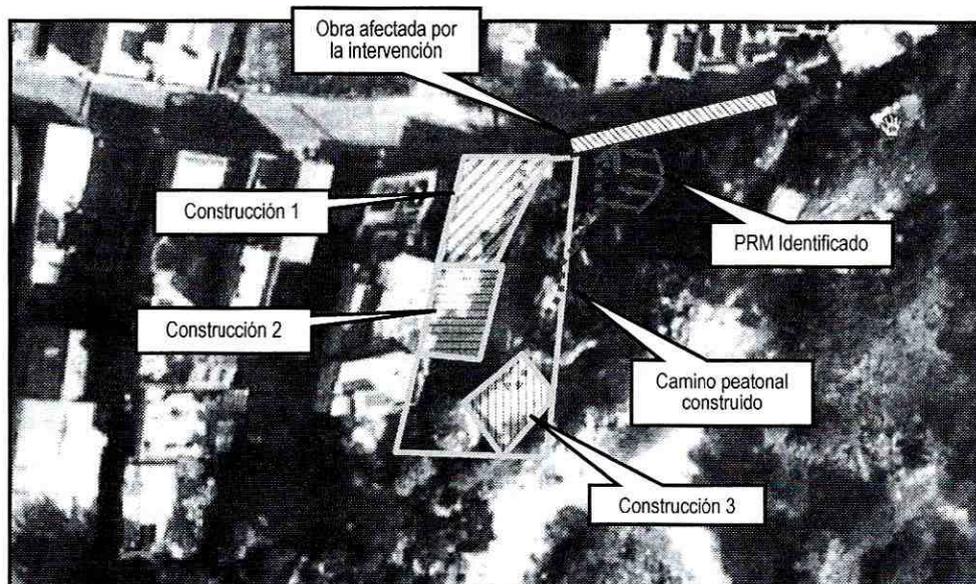
Se presentó un fenómeno de remoción en masa de carácter local, tipo deslizamiento rotacional que involucra un volumen de aproximadamente $3m^3$, proveniente de un talud de corte de pendiente alta cercana a los 70 grados, posiblemente realizado para la adecuación del terreno y emplazamiento del predio de la Calle 155 A No 4 A - 15 localizado en el Barrio Barrancas Alto de la Localidad de Usaquén. Dicha situación se presentó debido a que uno de los responsables de las construcciones que se emplazan al interior del predio (3 en total), realizó por su cuenta y riesgo, un camino peatonal con el fin de acceder a su vivienda, lo que ocasionó el desconfinamiento de la ladera y posteriormente el fenómeno de inestabilidad evidenciado. (Ver Figura 2).

Figura 2. Foto Aérea de la situación descrita en el presente informe.

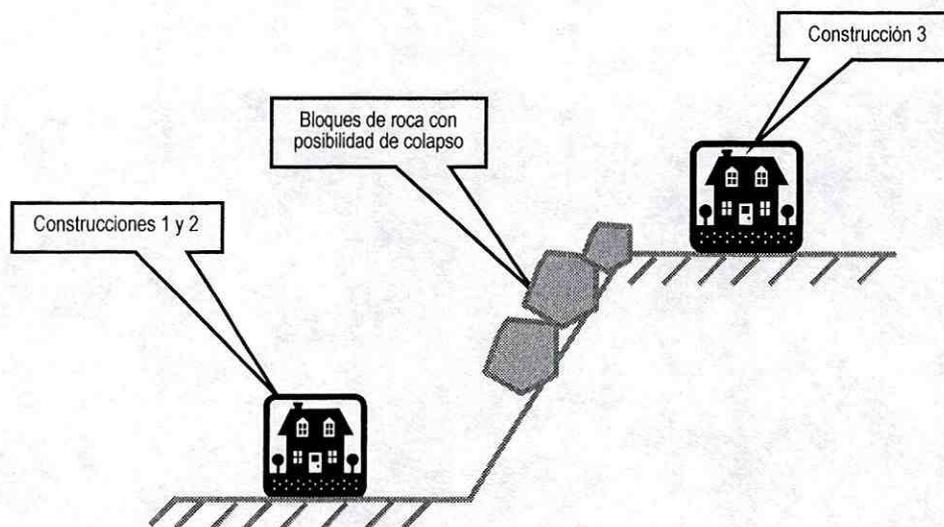
A los anterior se suma que al interior del predio evaluado, se evidencia la presencia de areniscas altamente fracturadas compuestas por fragmentos rocosos de gran tamaño (diámetros entre 1.0m y 1.5m), que posiblemente pueden presentar volcamiento causados por acción de la gravedad y/o por las fuerzas ejercidas por fluidos en las grietas, con potencial caída hacia la parte baja donde se emplazan las construcciones 1 y 2, por lo que se recomendó la evacuación de manera temporal y preventiva de la totalidad del predio, hasta tanto se garanticen condiciones óptimas de estabilidad y habitabilidad. (Ver Grafico 1).

Grafico 1. Ubicación de los predios evaluados en el Barrio Barrancas Alto de la Localidad de Usaquén

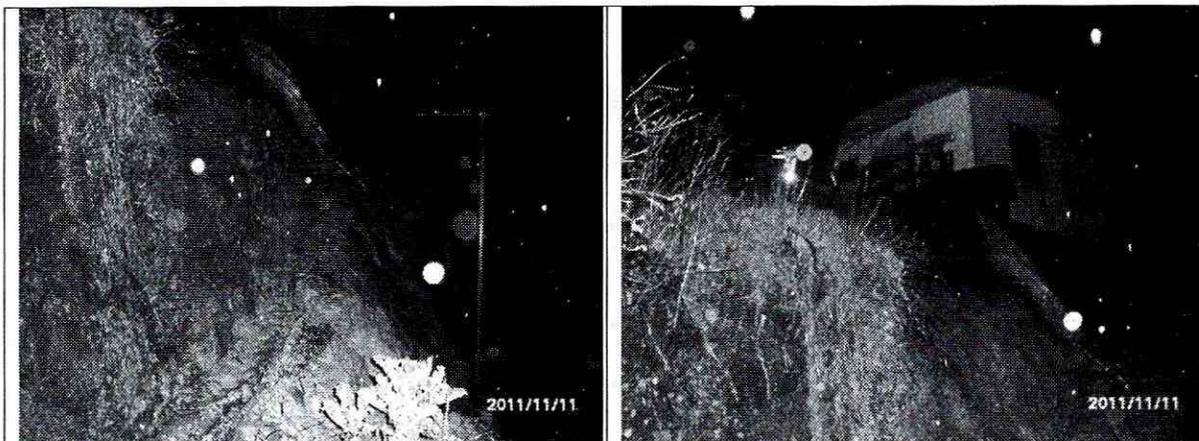
En el predio de la Calle 155 A No 4 A - 15, se emplazan tres construcciones en mampostería parcialmente confinada, donde se destacan deficiencias constructivas relacionadas con la carencia en algunos casos de elementos estructurales de confinamiento tipo columnas y vigas de amarre y/o falta de continuidad en los mismos. Todas las construcciones tienen un único acceso y se evidencia que al interior del predio se han realizado taludes de corte de tendencia vertical, en los cuales se destaca la carencia de obras de contención y obras para el adecuado manejo de las aguas de escorrentía superficial y/o subsuperficial.

Foto No 1 y 2. Vista del camino peatonal realizado para el acceso desde la parte baja hacia la construcción No 3. Se observa la carencia de obras de contención y obras para el manejo de las aguas de escorrentía.
