DIAGNÓSTICO TÉCNICO No. DI-6063
SUBDIRECCIÓN DE EMERGENCIAS
COORDINACIÓN DE ASISTENCIA TÉCNICA
EVENTO No. 112543

DIRECCIÓN:	Carrera 1 Bis B # 65 A -59	ÁREA DIRECTA:	200 m ²		
BARRIO:	Juan XXIII	POBLACIÓN ATENDIDA:	200		
UPZ:	90- Pardo Rubio	FAMILIAS	15	ADULTOS	160
LOCALIDAD:	2- Chapinero	NIÑOS	40		
COORDENADAS:	X:102.582 Y:105.582	PREDIOS EVALUADOS	0		
		DOCUMENTO REMISORIO	CR-15094

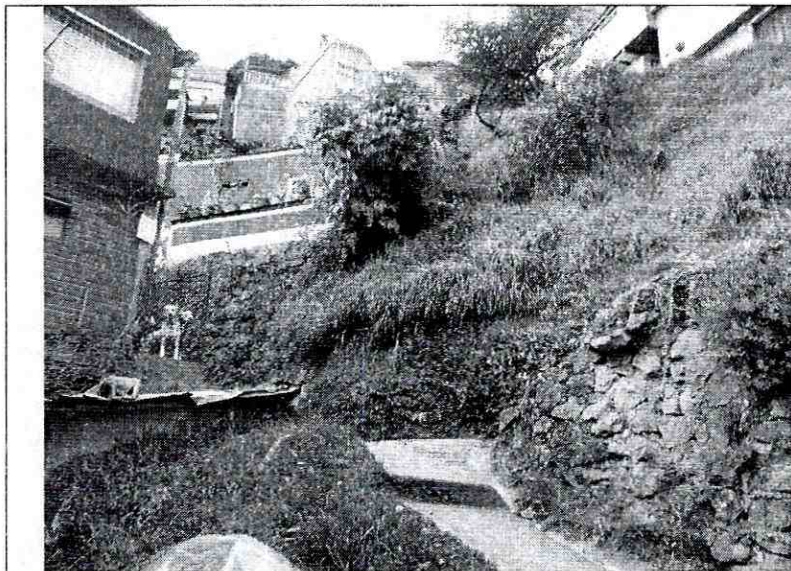
El día 20 de abril del 2011 en atención al evento de emergencia SIRE No 112543 se realizó visita técnica al sector, adicionalmente en acciones de monitoreo, se realizó verificación de las condiciones actuales de la ladera el 27 de Junio de 2012, encontrando que la situación de inestabilidad no ha presentado cambios a la fecha, el sector corresponde a una zona de ladera de pendiente alta cercana a los 70°, en donde según lo observado existe un proceso de remoción en masa tipo reptación, el cual había sido identificado desde el año 2006, dicho proceso al momento no ha presentado un avance significativo de sus condiciones de acuerdo a lo observado desde el 2006 en cuanto a pequeñas acumulaciones de material sobre uno de los senderos peatonales emplazados en dicha ladera.

Foto 1. Vista general del sector donde se localiza la zona verde evaluada a la altura de la carrera 1 Bis B # 65 barrio Juan XXIII de la localidad de Chapinero.

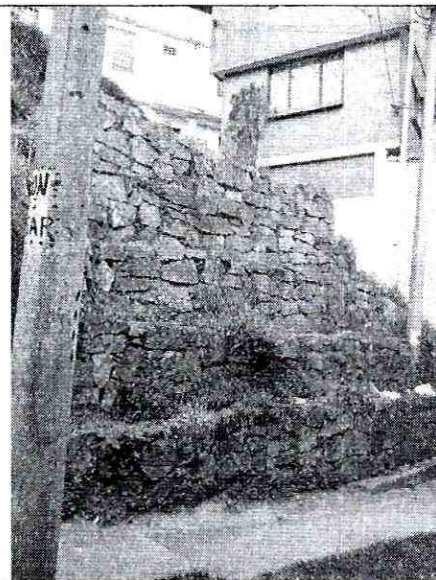
En el sector evaluado, hacia la parte baja de la ladera zona verde, se ubica al costado oriental un muro en gavión, construido como obra de contención y estabilización, el cual esta conformado por 5 alturas cada una

de un (1) m aproximadamente y una longitud escalonada que varía entre 5m y 3m y hacia la parte baja constado occidental se localiza un muro en piedra pegada cuya altura aproximada es de 1.6m y 5m de longitud, dichas obras al momento no presentan ningún tipo de deformación o pérdida de verticalidad, sin embargo, debido a que son obras que no cubren la totalidad de la zona verde, pudieran no ser medias suficientes, ni adecuadas para la estabilización del proceso de reptación identificado; cabe resaltar que de acuerdo a la inspección visual para el emplazamiento de los senderos peatonales presentes en la zona verde, se realizaron cortes al terreno que posiblemente por no contar con obras de estabilización generaron aportes importantes a la inestabilidad del terreno, adicionalmente según lo observado no se identificaron medidas para el manejo de las aguas de escorrentía superficial y sub-superficial.

Foto 2. Obra de contención tipo Gavión localizada al costado sur-oriental de la zona verde evaluada.
