DIAGNÓSTICO TÉCNICO No. DI-6077
SUBDIRECCIÓN DE EMERGENCIAS
COORDINACIÓN DE ASISTENCIA TÉCNICA
EVENTO No. 428944

DIRECCIÓN:	Carrera 1 # 22-76	ÁREA DIRECTA:	60 m ²
BARRIO:	Las Aguas	POBLACIÓN ATENDIDA:	7
UPZ:	92- La Macarena	FAMILIAS	1
LOCALIDAD:	3-Santa Fe	ADULTOS	4
CHIP:	AAA0030HANN	NIÑOS	3
		PREDIOS EVALUADOS	2
		DOCUMENTO REMISORIO	CR-14962

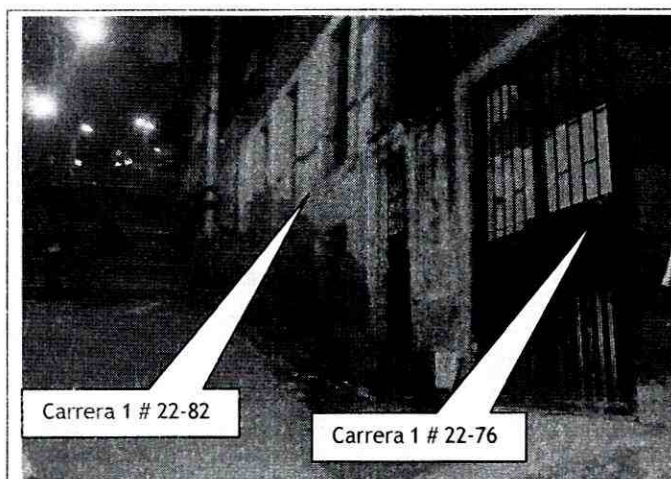
El predio de la carrera 1 # 22-82 se emplaza una vivienda de dos (2) niveles, construida de manera escalonada; la estructura principal está conformada por muros en adobe, presenta una cubierta en teja de barro apoyada en un entramado en madera que a su vez se apoya sobre los muros perimetrales de la vivienda; bajo la cubierta hay un cielorraso en mortero vaciado contra esterilla de guadua. Los muros internos y externos se encuentran pañetados, sin embargo, se resalta que dicha vivienda evidencia algunas deficiencias constructivas relacionadas principalmente con la edad de la construcción que supera los 50 años y la carencia de adecuados elementos de confinamiento y amarre tales como vigas y columnas.

Foto 1. Vista general de los muros de cerramiento del costado sur de la vivienda emplazada en el predio de la carrera 1 # 22-82, muros en los que se identifica un alto grado de deterioro y pudrición.

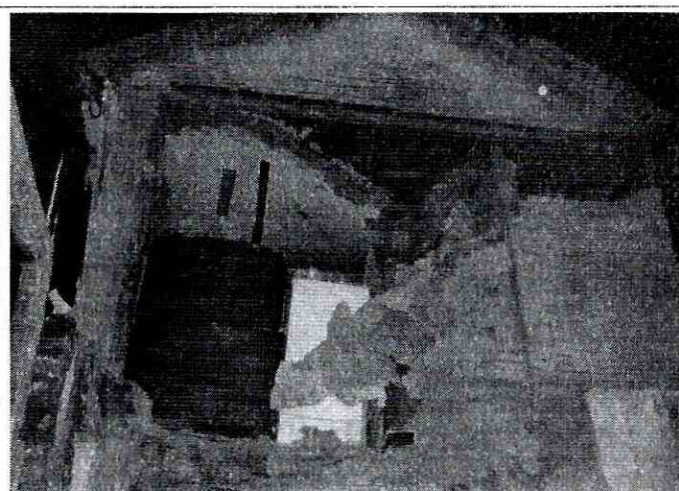
Se presentó el colapso parcial de 15m² del muro de cerramiento localizado al costado sur de la vivienda emplazada en el predio de la carrera 1 # 22-82, sector catastral Las Aguas de la localidad de Santa Fe, dicho colapso comprometió la estabilidad estructural de todo el muro de cerramiento, la mampostería de las culatas, la estructura de la cubierta y el cielorraso en mortero, (Ver fotografía 2), los escombros del muro se depositaron hacia la parte baja del predio de la carrera 1 # 22-76 donde funciona un parqueadero vehicular, y tienen un volumen aproximadamente 1m³, sin generar ningún tipo de afectación a dicha construcción.

Foto 2. Muro que colapso al costado sur de la vivienda de la carrera 1 # 22-82, material que se depositó en la zona de parqueadero del predio de la carrera 1 # 22-76.

debido a que es probable que se continúen presentando colapsos parciales de la estructura de la vivienda de la carrera 1 # 22-82 se recomienda la restricción parcial de uso de la zona de parqueaderos mediante acta No 2624 hasta tanto se garanticen condiciones de estabilidad de dicha estructura colindante

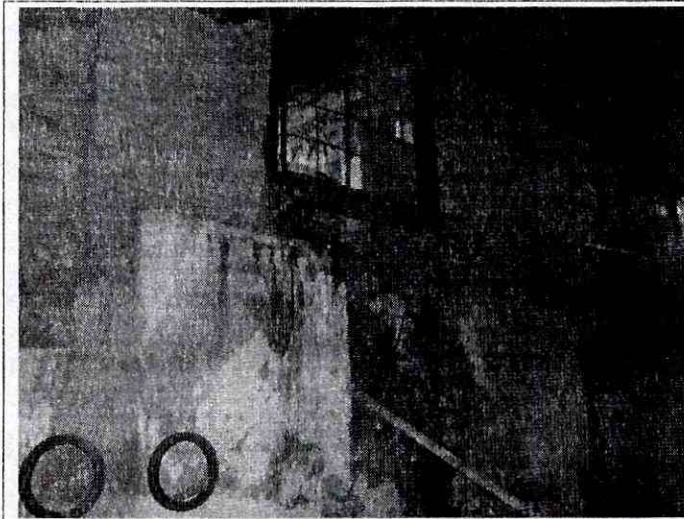
Por otra parte, se observó a nivel general que la estructura de cubierta, de los pasillos y/o corredores interiores presentan un grado de deterioro considerable, reflejado en la degradación de todos los elementos de madera que los componen, los cuales exhiben pequeñas deflexiones y pudrición. Adicionalmente, se evidenció fractura y desprendimiento de algunos segmentos de la torta en mortero del cielorraso a lo largo de los corredores. Dichas afectaciones posiblemente están asociadas con el tipo de material que componen la estructura, la exposición a la intemperie y la falta de mantenimiento, por lo anteriormente descrito y debido a los colapsos ya presentados la vivienda emplazada en el predio de la carrera 1 # 22-82 tiene comprometida en la actualidad su estabilidad estructural y su habitabilidad por lo que se mantiene la recomendación de la evacuación temporal y preventiva dada en mayo del 2011.

Foto 3. Vista general de la condición de los muros que al momento no presentan ningún tipo de colapso, pero que se encuentran altamente deteriorados.

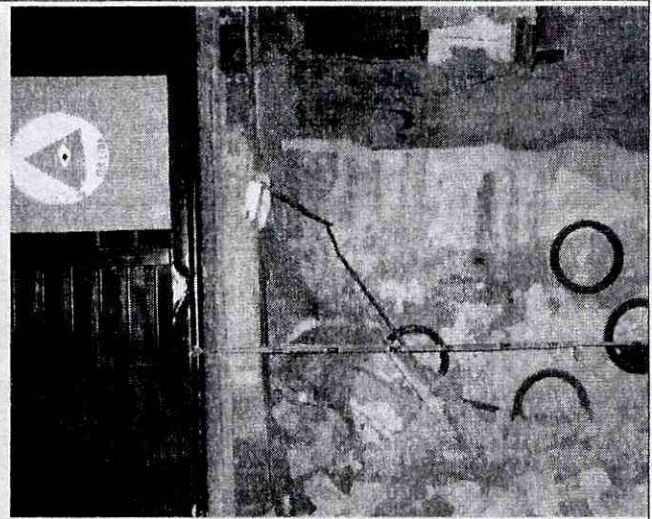
Foto 4. Vista del muro perteneciente de acuerdo a la inspección visual a los linderos del predio de la carrera 1 # 22-76, parte inferior del muro en adobe que colapso del predio de la carrera 1 # 22-82.
