DIAGNÓSTICO TÉCNICO No. DI-6080
SUBDIRECCIÓN DE EMERGENCIAS
COORDINACIÓN DE ASISTENCIA TÉCNICA
EVENTO No 436821

ATENDIÓ LUZ MARINA DURÁN CAMARGO				SOLICITANTE:	
COE:	28	MOVIL:	20	Comunidad	
FECHA:	02 de Diciembre de 2011 y 10 de Enero de 2012	HORA:	10:00 a.m.	Vigencia: Temporal hasta tanto se modifiquen significativamente las condiciones del sector evaluado

DIRECCIÓN:	- Antigua Via al Llano (Carretera de Oriente) No. 13-14 Sur - (Av. Carrera 11 Este con Av. Calle 13 Sur)	ÁREA DIRECTA:	1.0 Ha				
BARRIO:	San Cristóbal Viejo	POBLACIÓN ATENDIDA:	7000				
UPZ:	32 San Blas	FAMILIAS	5000	ADULTOS	4500	NIÑOS	2500
LOCALIDAD:	4 San Cristóbal	PREDIOS EVALUADOS	-				
CHIP:		DOCUMENTO REMISORIO	CR-14355

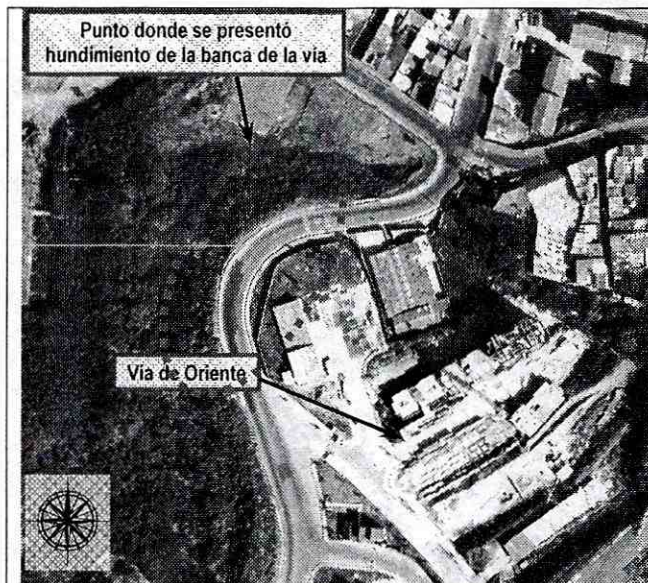
Figura 1. Fotografía aérea del punto en el que se presenta hundimiento de la banca de la vía que afecta la Vía de Oriente (Av. Carrera 11 Este con Av. Calle 13 Sur).

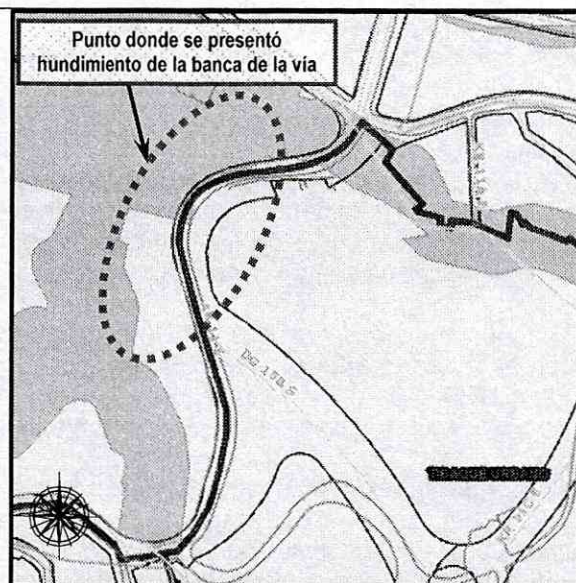
De acuerdo con el Plano Normativo de Amenaza por Remoción en Masa del Plan de Ordenamiento Territorial de Bogotá, POT (Decreto 190 de 2004, por el cual se compilan los Decretos 619 de 2000 y 469 de 2003), el sector de la Antigua Vía al Llano No. 13-14 Sur (Av. Carrera 11 Este con Av. Calle 13 Sur) se encuentra catalogado en Amenaza Media y Alta por Fenómenos de Remoción en Masa (Ver Figuras 1 y 2).

Figura 2. Zonificación de amenaza por procesos de remoción en masa para el sector en el que se presenta el hundimiento de la banca de la vía de la Carretera de Oriente.

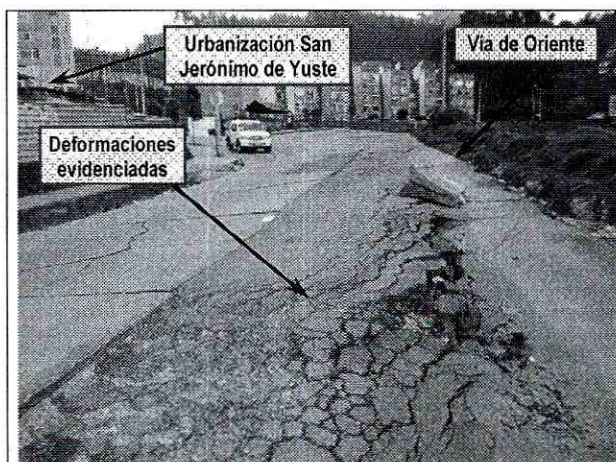
Foto 1. Vista hacia el sur de las deformaciones causadas por el desplazamiento de la masa inestable, que afecta la capa de asfalto instalada en el sector.

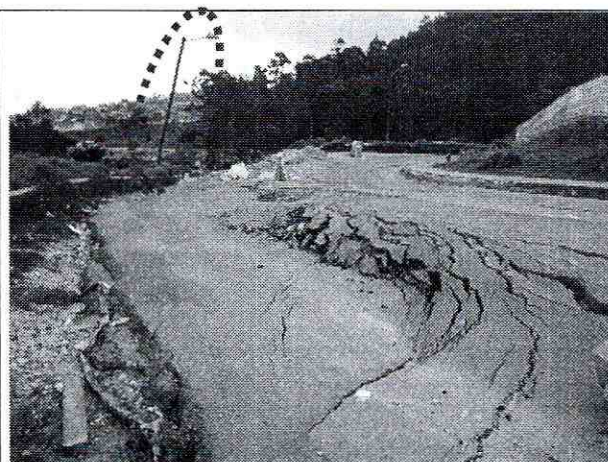
Adicionalmente se observa que la infraestructura pública (postes de energía de la Empresa CODENSA), también han sufrido afectaciones causadas por el proceso identificado, dado que al estar cimentados en la zona de actividad de dicho fenómeno de inestabilidad, los mismos pierdan verticalidad, con la posibilidad de colapso parcial o total, con posible afectación a los vecinos y transeúntes del sector.

Foto 2. Vista hacia el norte de las deformaciones causadas por el desplazamiento de la masa inestable, que afecta la capa de asfalto instalada en el sector y detalle de la afectación de la infraestructura pública.

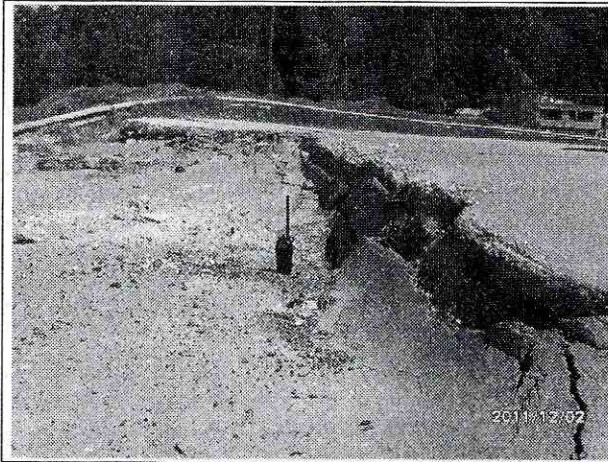
El hundimiento de cerca de 50 cm, hace que colapse parcialmente el pavimento y deja expuesta la estructura instalada inicialmente en concreto rígido y posteriormente en pavimento flexible; éste último fue instalado como una manera provisional en el mes de Julio de 2011, donde se evidencia ahuellamiento severo y grietas hasta de 10cm de abertura, posiblemente ocasionadas por el desplazamiento de la masa de suelo en dirección occidente hacia la parte baja de la ladera, sobre la cual se encuentra cimentada dicha estructura.

Foto 3. Detalle de la magnitud del proceso, donde se evidencia que la estructura del pavimento sufrió un hundimiento de cerca de 50cm.

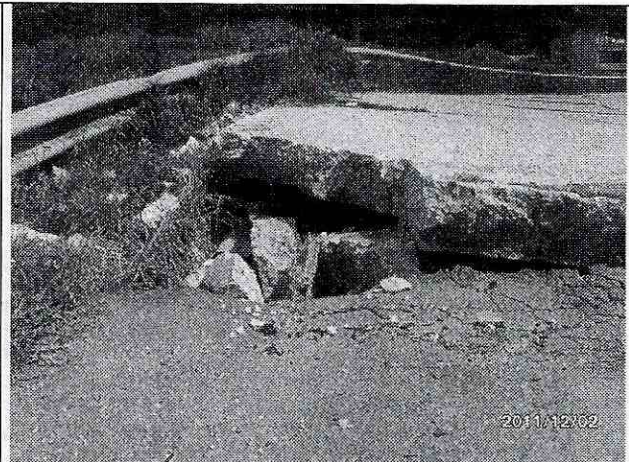
Foto 4. Detalle del colapso parcial de la estructura del pavimento rígido, producto de la actividad del proceso de remoción en masa.
